HERREDSHUSET
Gjerdåsveien 2, 8010 Bodø

KULTURMINNEFAGLIG ANALYSE
29.11.2017

BOARCH

Siv.ark. mnal Gisle Jakhelln

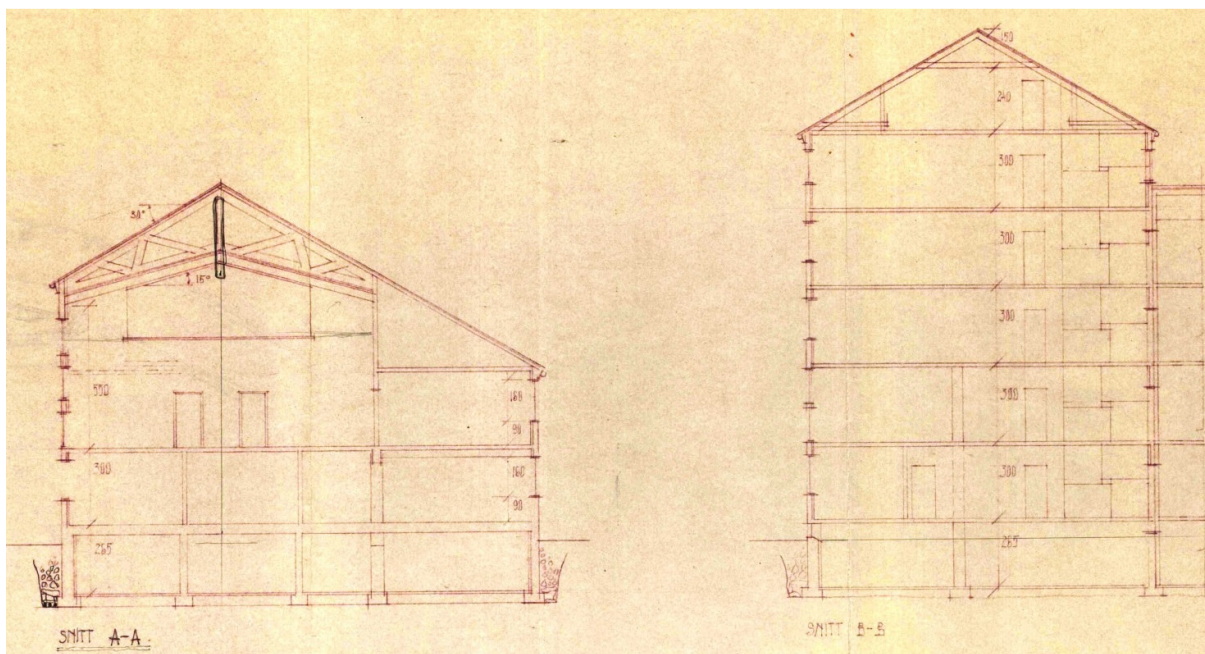
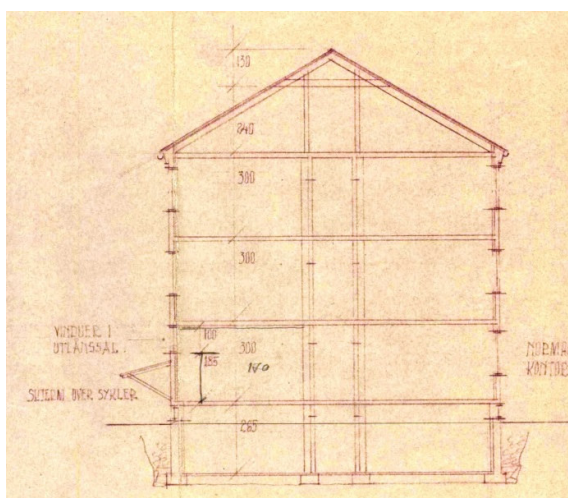
Figur 26 Snitt gjennom Herredsstyresalen og midtfløy. Etasjehøyde ok/ok 300 cm. Tegning jan. 1956. Arkitekt Odd Irgens.

Dette gjelder nok i særlig grad ventilasjonsanlegget. Den lave etasjehøyden (se fig. 26 og 27) gjør det vanskelig å tilfredsstillere krav for fremføring av ventilasjonskanaler med et konvensjonelt balansert anlegg.

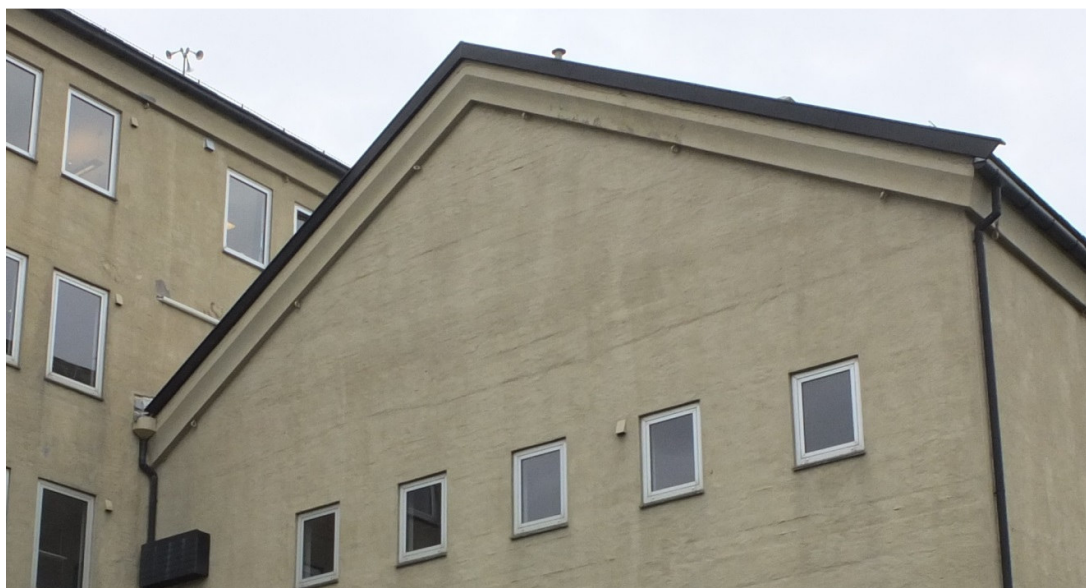
Figur 28 Knapp detaljering ved gavl og gesims. Vestfløyens nordvegg. Foto 2017.

Yttervegger er utvendig pusset og malt, innvendig isolert med 50 mm tresonitt, pusset og malt. Detaljeringen er knapp med lite utstikk ved tak og uten omramning rundt vinduer. Det er en markering rundt ytterdører.

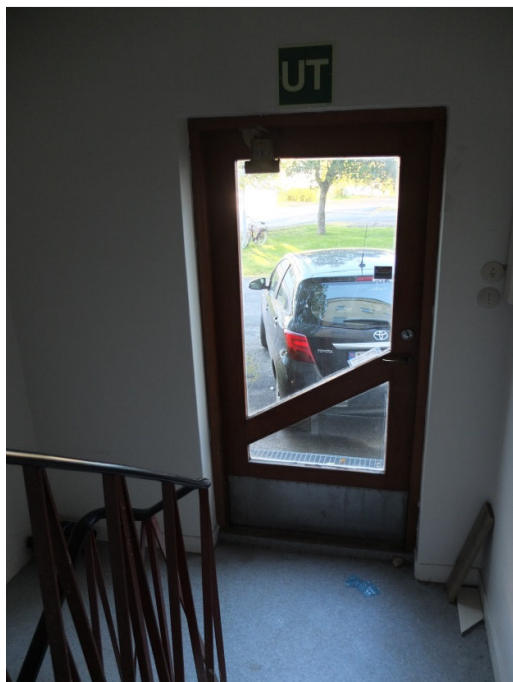
Ytterdører er i hovedsak skiftet til aluminium: hovedinngang, innganger mot vest i nordfløyen og mot syd i østfløyen. Opprinnelige dører i lakket eik står fortsatt i vestfløyens nordvegg, balkongdør i nordfløyens nordvegg og kjellerinngang i nordveggenes nordvegg.

Figur 29 Original ytterdør i eik. Nordvegg i nordfløyen. Foto 2017.

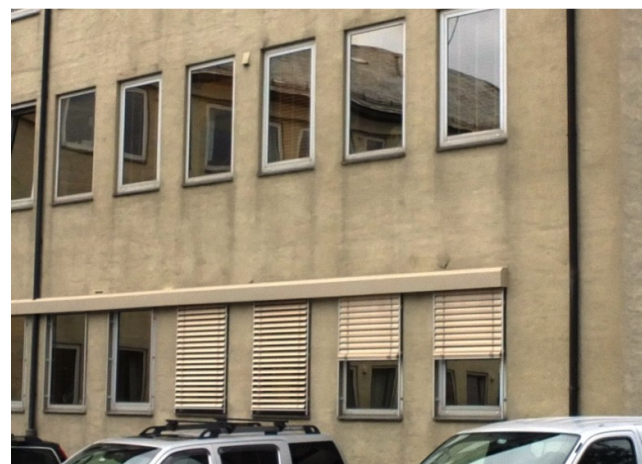
Figur 32 Vinduer i aluminium med utv. persienner. Nordfløyens østvegg. Foto 2017

Vinduer er i aluminium med isolerglass i hele bygget bortsett fra kjellervinduer som er de opprinnelig i malt tre. Det er opprinnelige små takvinduer i jern. Det er også satt inn nye Velux takvinduer i østfløyen.

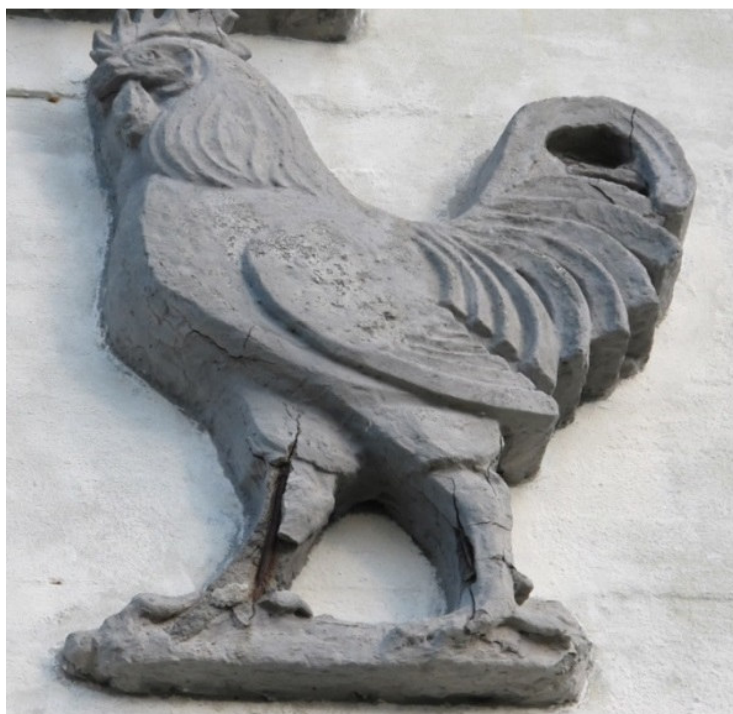
Figur 44. Ole Holand, relieff detalj. Skader på betongen. Foto Bjørg Heggstad Jakhelln 2017

Den armerte betongen trakk vann og armeringen rustet. Figurene begynte å smuldre opp og stykker falt ut. I 1986 fikk Nordland Restaureringsverksted, Bertnes, v/Heinz Kusch i oppdrag fra Bodø kommune å restaurere relieffene. Kusch tok de ødelagte figurene ned fra veggen, limte sammen deler der det var mulig, og modellerte inn manglende partier. De restaurerte figurene laget han så støpeformer av.¹³ Bodø kommune ga Tromsøfirmaet Coating i oppdrag å støpe nye figurer i betong¹⁴ etter støpeformene fra Nordland Restaureringsverksted. Dette arbeidet gjaldt altså bare for de figurene som var ødelagt i 1986. Forfallet stoppet ikke. Nye stykker betong falt ut og armeringsjernet kom til syne, se fig. 44.¹⁵

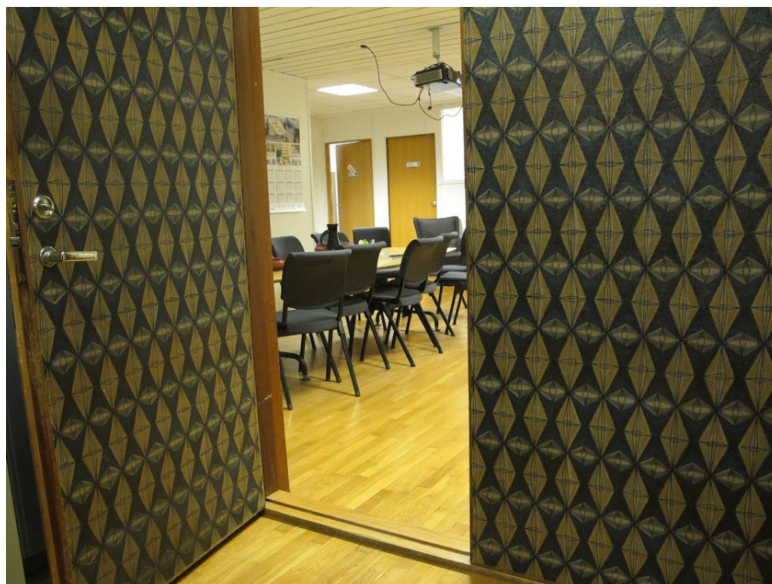
Figur 45. Dør til Herredsstyresalen, trukket med tekstil. Foto Bjørg Heggstad Jakhelln 2017

Disse dørene bør absolutt bevares, enten *in situ*, eller innlemmes i en kommunal samling av kunst, kunsthåndverk og design.

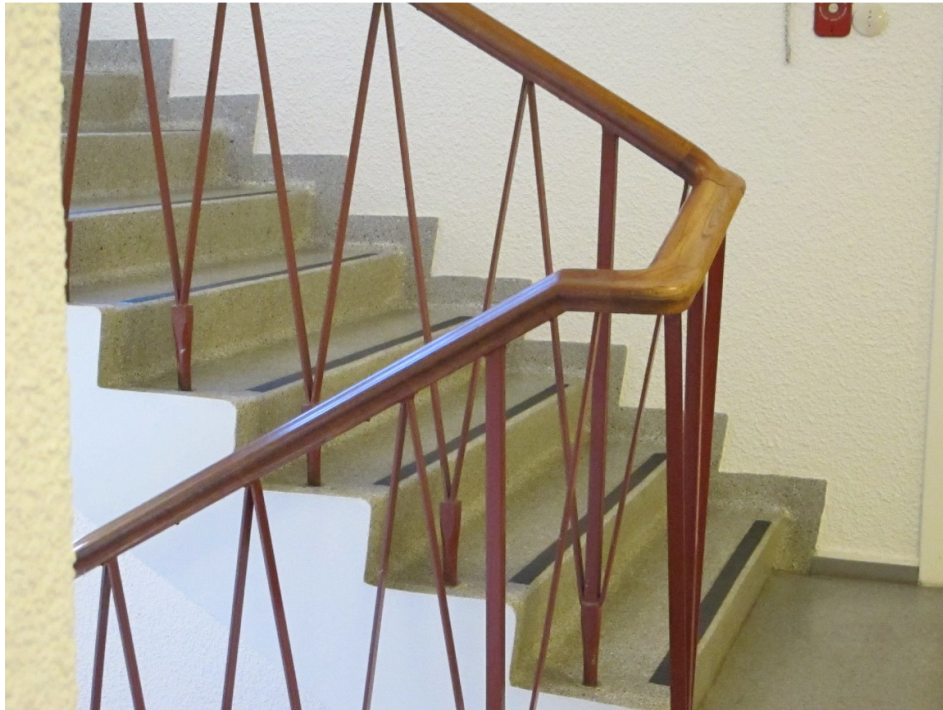
Figur 47. Hovedtrappens rekkverk. Foto Bjørg Heggstad Jakhelln 2017

Jeg mener at også hovedtrappens trappegelender opp igjennom etasjene, samt gelender og håndlist i de to baktrappene som munner ut i repositet utenfor inngang til tilhører-galleriet i Herredsstyresalen er verdt å bevare. (Beholdes *in situ* eller innlemmes i en samling.)

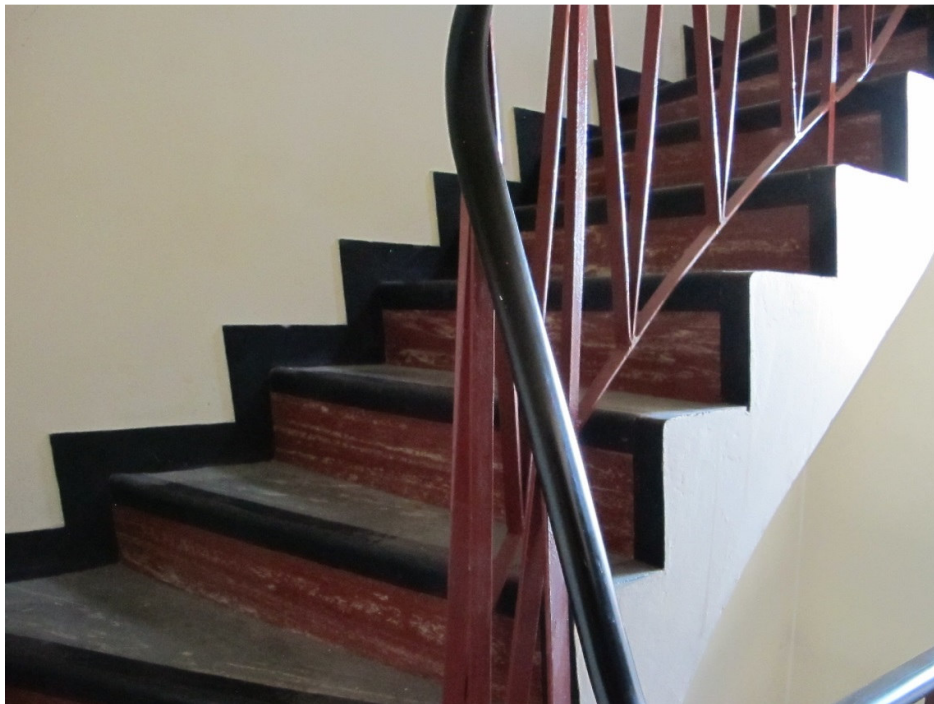
Figur 48. Bitrapp til Herredsstyresalens galleri. Opprinnelig materialbruk. Foto Bjørg Heggstad Jakhelln 2017

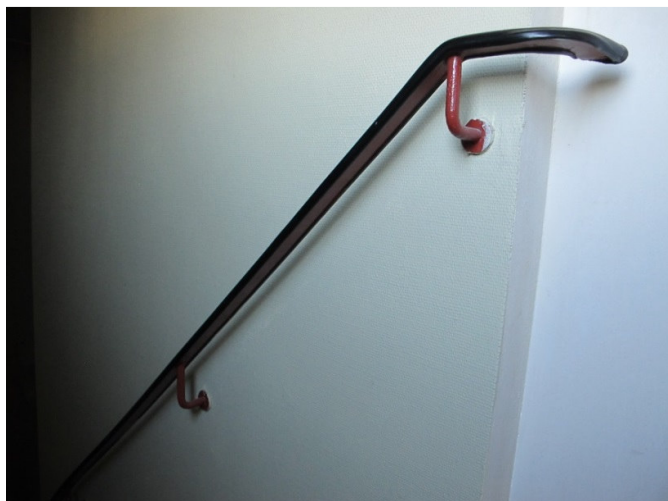
Figur 49. Håndlist i bitrapp til Herredsstyresalens galleri. Foto Bjørg Heggstad Jakhelln 2017
