Annelise Bolland  
Leder Byutvikling

# Orientering om steinsprang på Eide høst 2021

# Gjennomgang av geologisk rapport

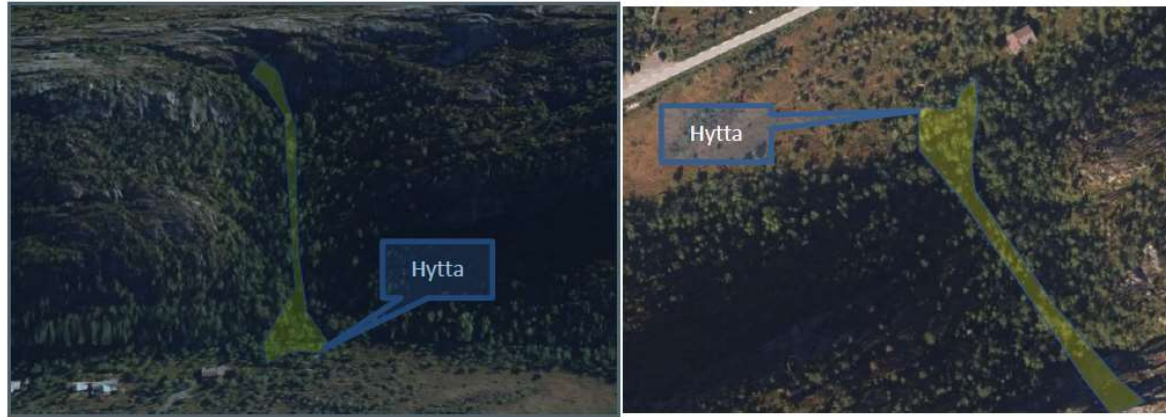
*Fig 2 Utbredelsen av steinspranget: Til venstre sett mot sør og til høyre flyfoto (nord opp på bildet)*

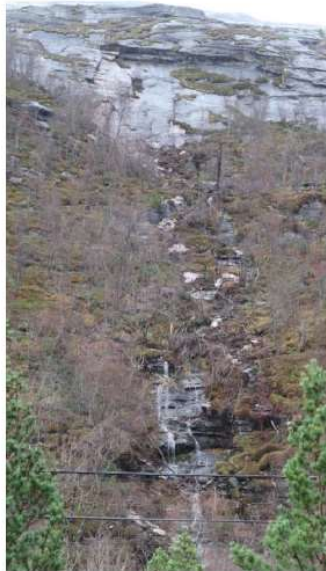
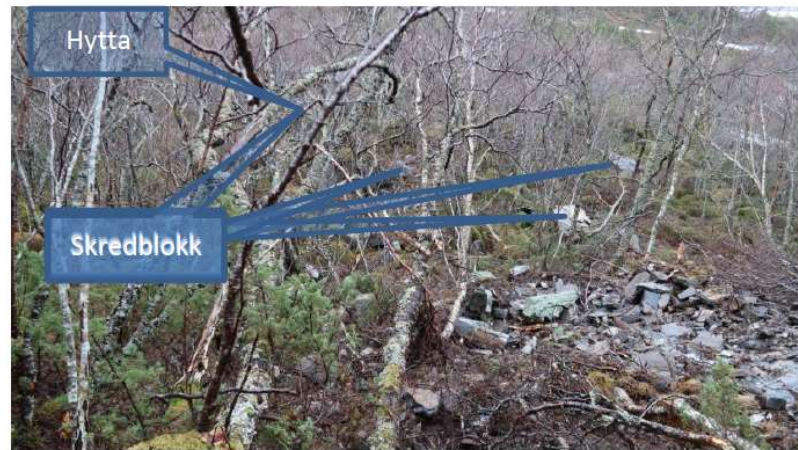
*Bilde 3 og 4; Til venstre løснеområdet og øvre deler av skredbanen, til høyre utbredelse av steinspranget*

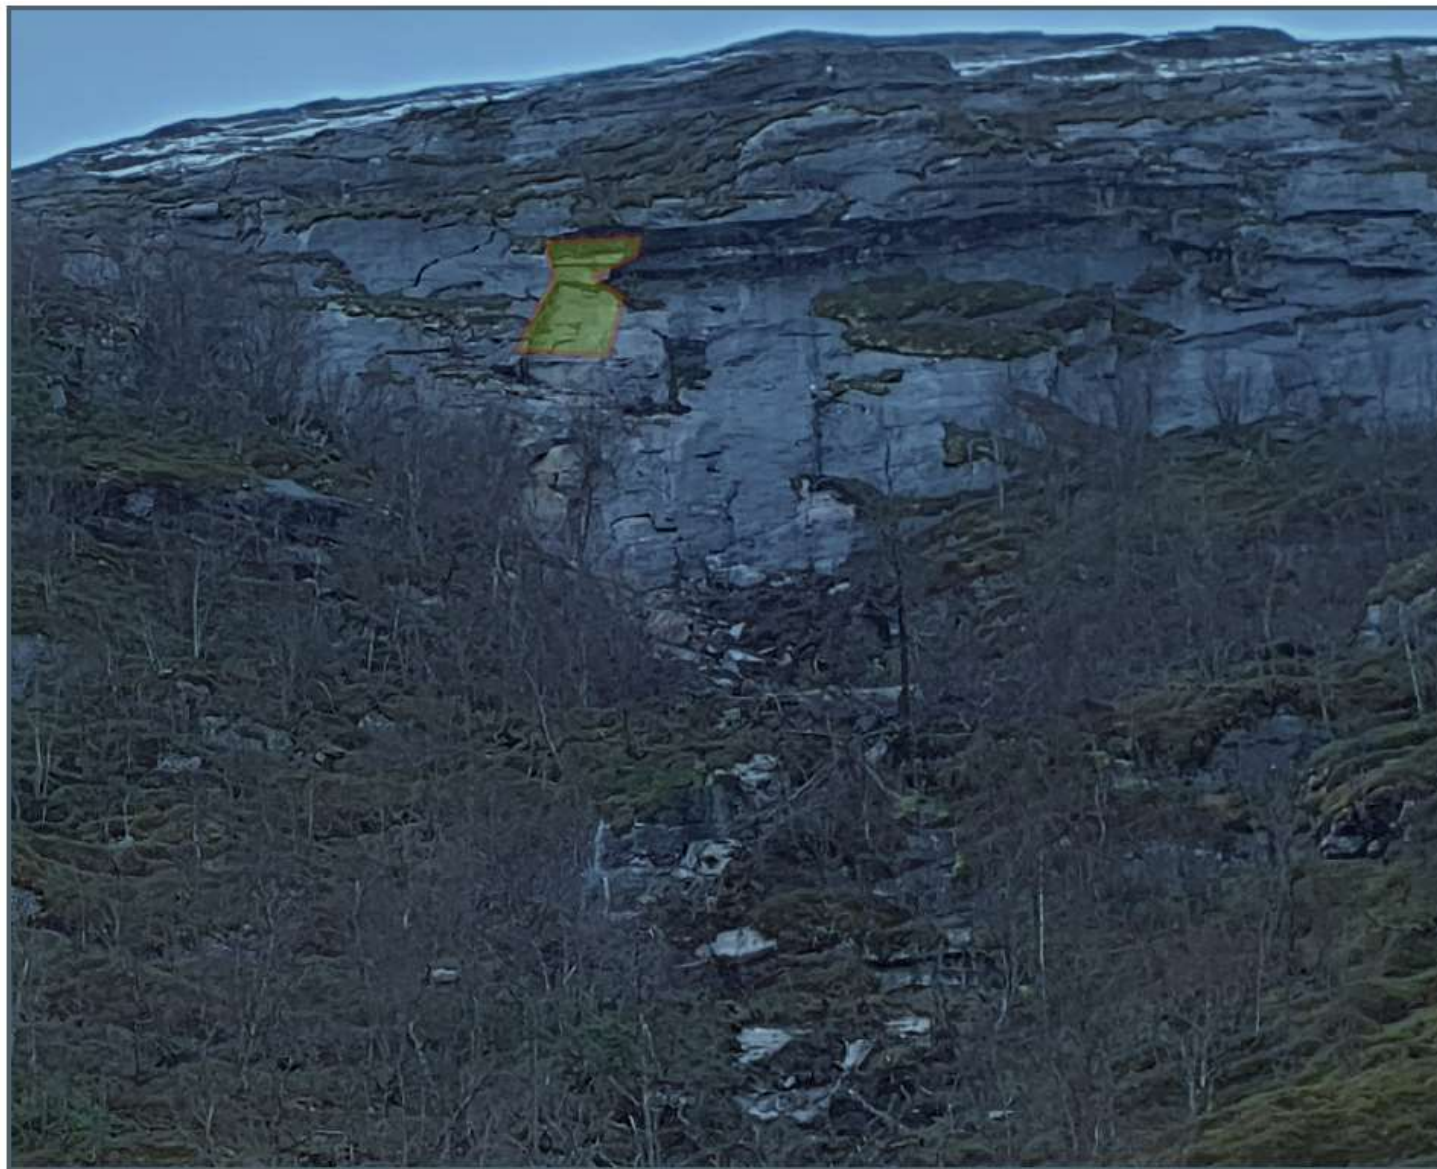
Antatt løsne-  
område

- Årsaken til at skredet gikk akkurat nå er mest sannsynlig store nedbørmengder over tid og at vanntrykk har bygget seg opp i sprekker i løsneområdet. Som en noe mer underordnet effekt smører vann sprekke og reduserer friksjonen på dem.
- Over år har vann og vann som fryser på vinteren utvidet sprekker i løsneområdet og derved gjort fjellet i løsneområdet mer ustabil. Også forvitring av bergoverflata drar i samme retning, men dette er en svært langsom prosess.

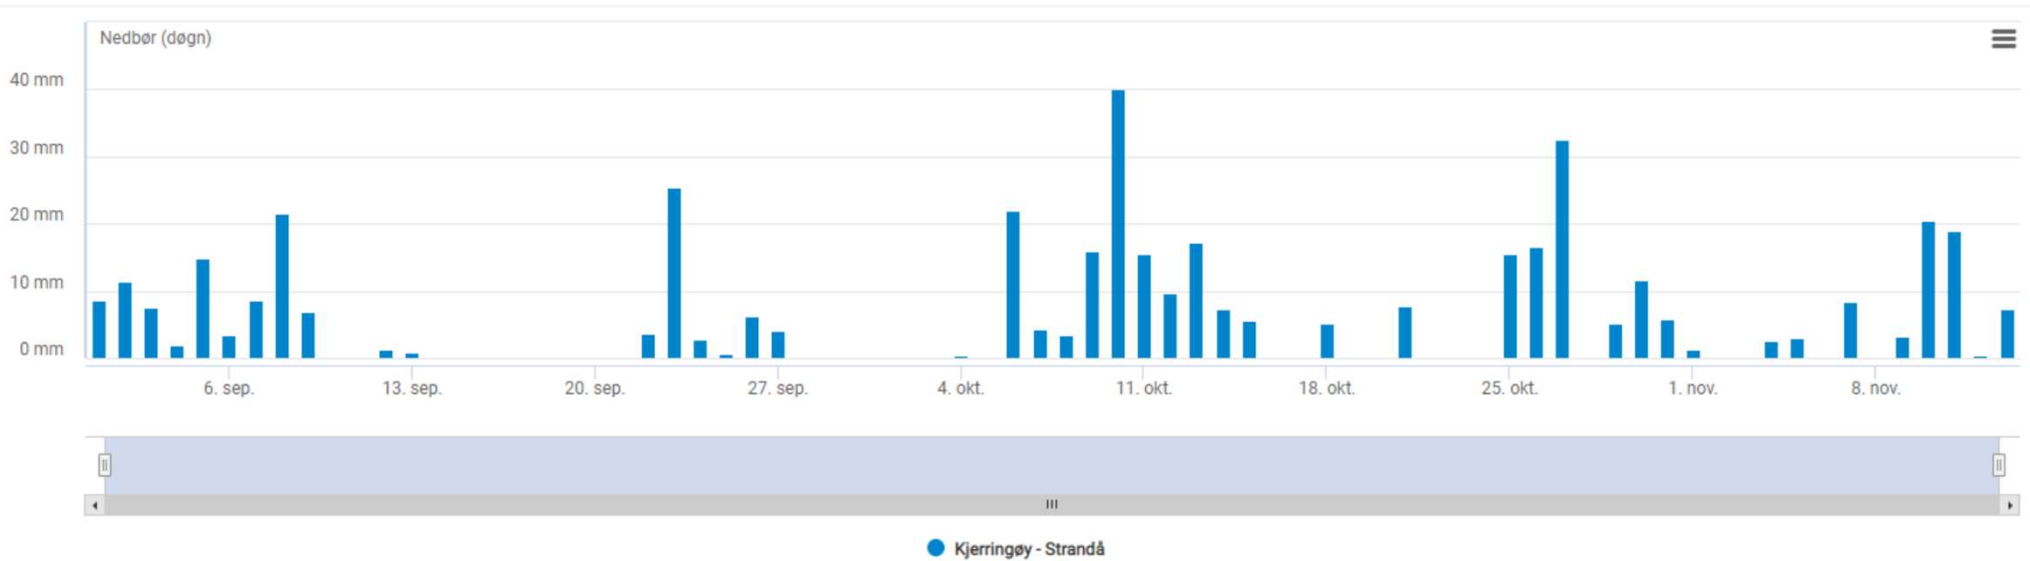
Figur 4 viser nedbøren på Strandå ca 5 km fra undersøkte område fra september og frem til steinspranget ble oppdaget. Som det kommer frem, er det flere perioder med nedbør over 20 mm pr døgn i september og oktober. Mens september nedbøren var høvelig normal var oktobers nedbør ca 150% av Normalen på nedbørstasjonene i Bodø. Vi antar det samme gjelder for Kjerringøy.

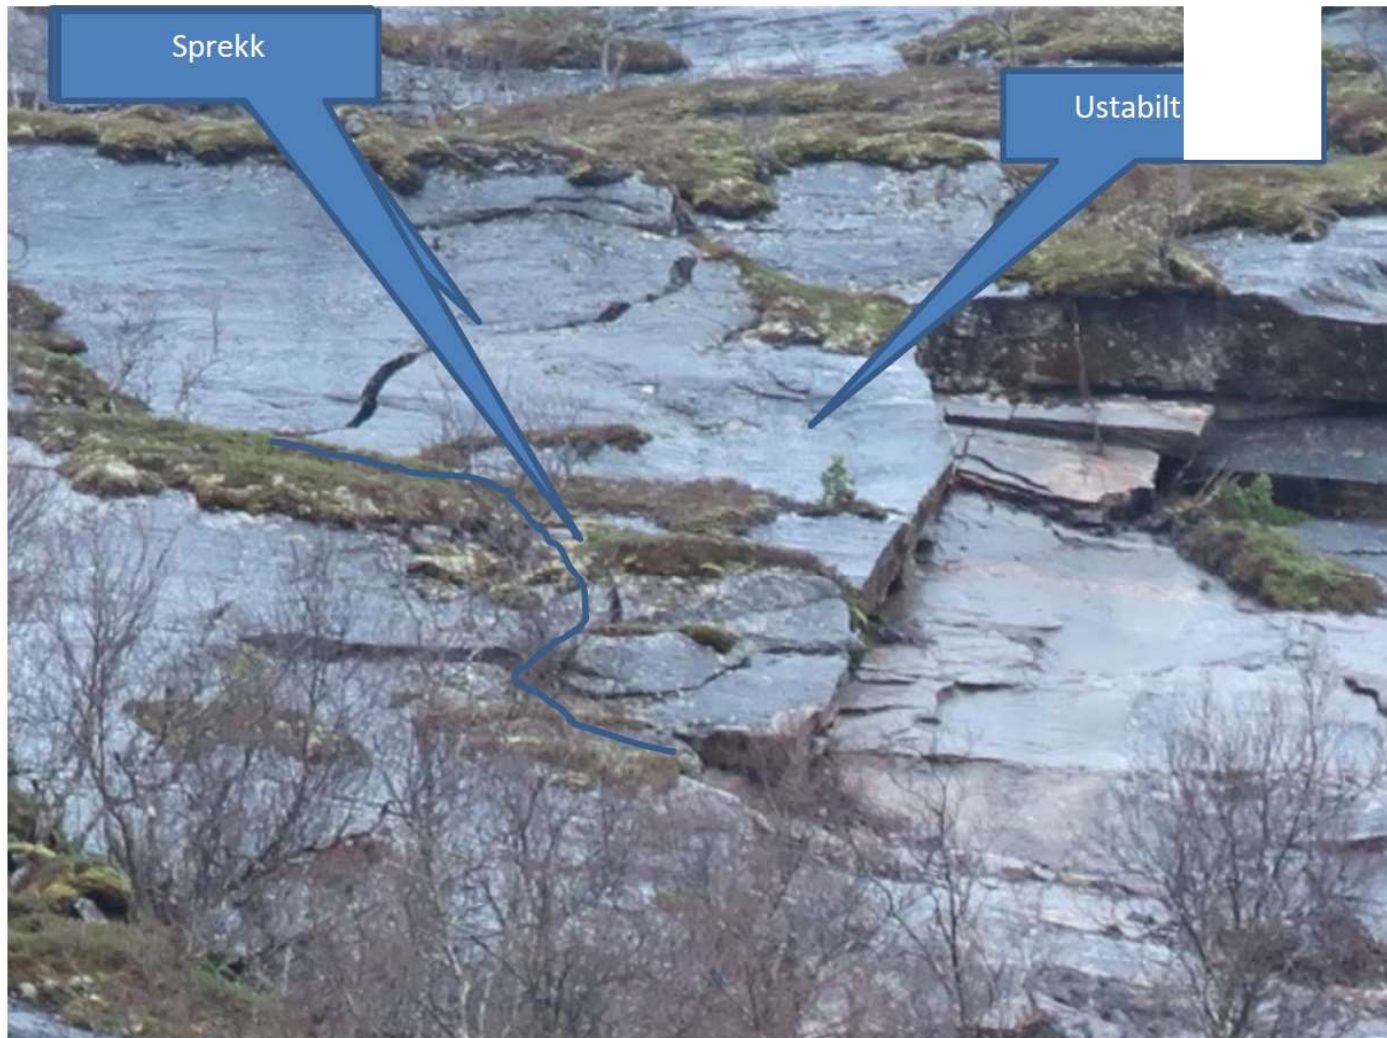
*Figur 6: Ustabilt parti ved siden av antatt løsneområde, se fig 3, den blå påtegnede markeringen er tegnet tett til venstre for sprekken for å vise forløpet.*

Figur 6:  
Om dette er en gammel sprekk, eller om den har kommet i forbindelse med skredet/steinspranget nå er vanskelig å vurdere.  
Det kan også se ut som om blokkene har kilt seg noe og det er derfor vanskelig å si når det vil løsne og at nye steinsprang kan gå herfra.

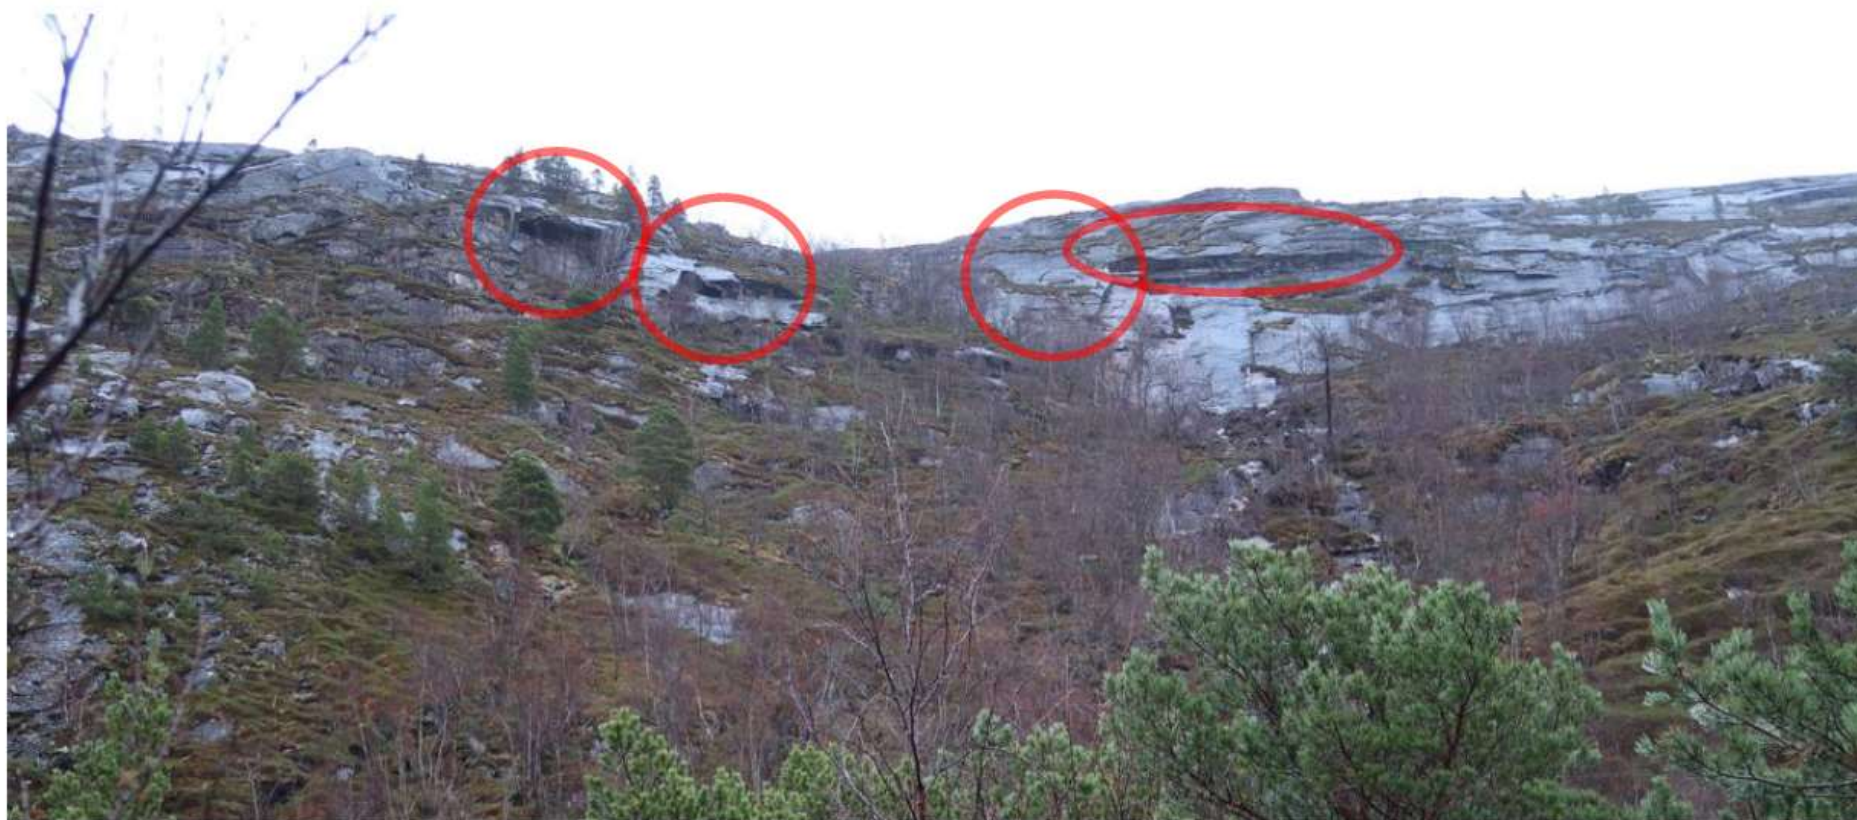
*Figur 7: Mulige løsneområder for steinsprang*

Som figur 7 viser er det flere mulige løsneområder for steinsprang.
