Notat

Rapport nr.: 01	Oppdrag nr.: 21060	Dato: 29.11.21
Kunde: Bodø kommune		
Prosjekt: Steinsprang mot hytte på Eidet Kjerringøy, Bodø Kommune Geologisk rapport

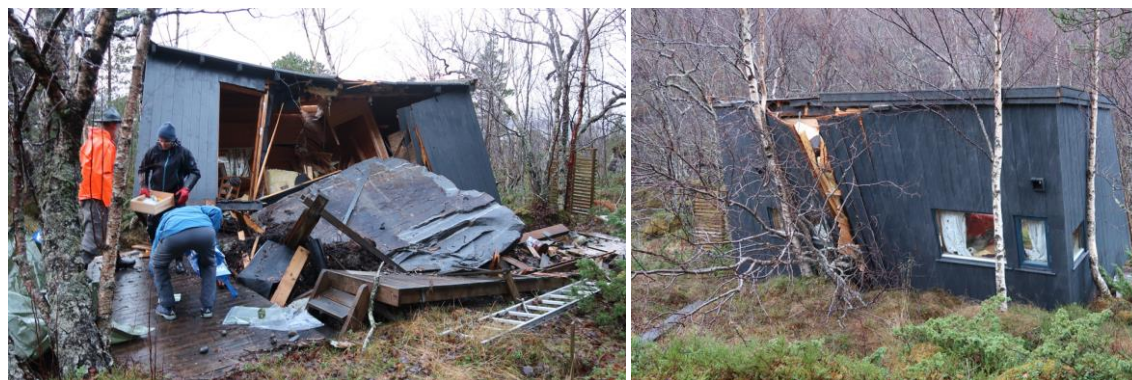
Det gikk et større steinsprang mot ei lita hytte Ved Eidet på Kjerringøy Bodø kommune, se fig 1. Ei steinblokk på mellom 4-5 m³ traff hytta og ødela den, se bilde 1-2. Hendelsen fant sted i tidspunktet mellom 31 oktober og 13 november ifølge hytteeier.

Bilde 1(til venstre): Hytta etter steinspranget sett mot nord, bilde 2 (til høyre) hytta sett mot sør

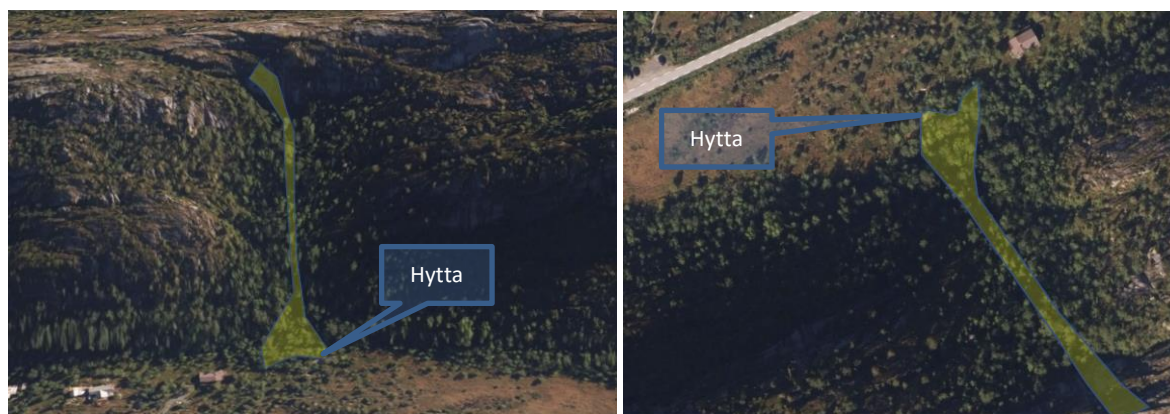
Totalt antar vi at mellom 20-50m³ var i bevegelse i skredet. Det meste var masser som ble dratt med av steiner fra steinspranget sammen med vann fra bekken og mesteparten ble fortløpende avsatt langs skredløpet. Figur 2 viser området berørt av skredet og bilde 2-3 omfanget av skredet.

Fig 2 Utbredelsen av steinspranget: Til venstre sett mot sør og til høyre flyfoto (nord opp på bildet)

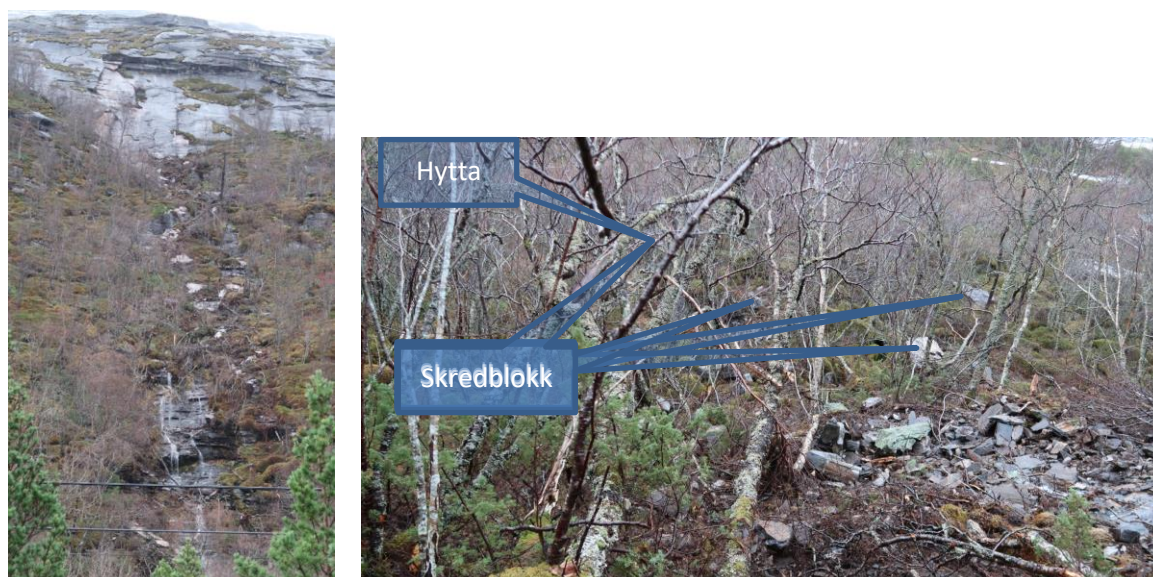
Bilde 3 og 4; Til venstre løснеområdet og øvre deler av skredbanen, til høyre utbredelse av steinspranget

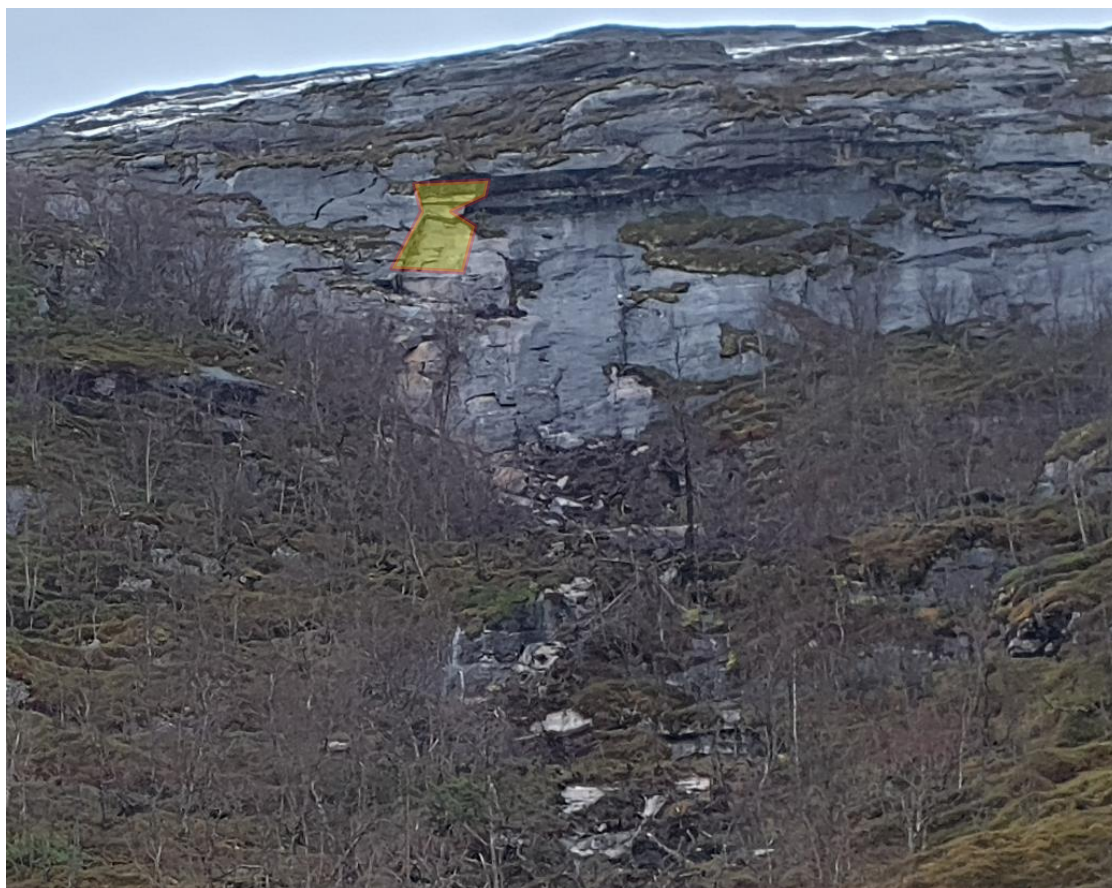
Fig 3:

Årsaken til at skredet gikk akkurat nå er mest sannsynlig store nedbørmengder over tid og at vanntrykk har bygget seg opp i sprekker i løснеområdet. Som en noe mer underordnet effekt smører vann sprekke og reduserer friksjonen på dem.

Over år har vann og vann som fryser på vinteren utvidet sprekker i løснеområdet og derved gjort fjellet i løснеområdet mer ustabil. Også forvitring av bergoverflata drar i samme retning, men dette er en svært langsom prosess.

Figur 3 viser antatt løснеområdet for skredet.

Antatt løснеområde

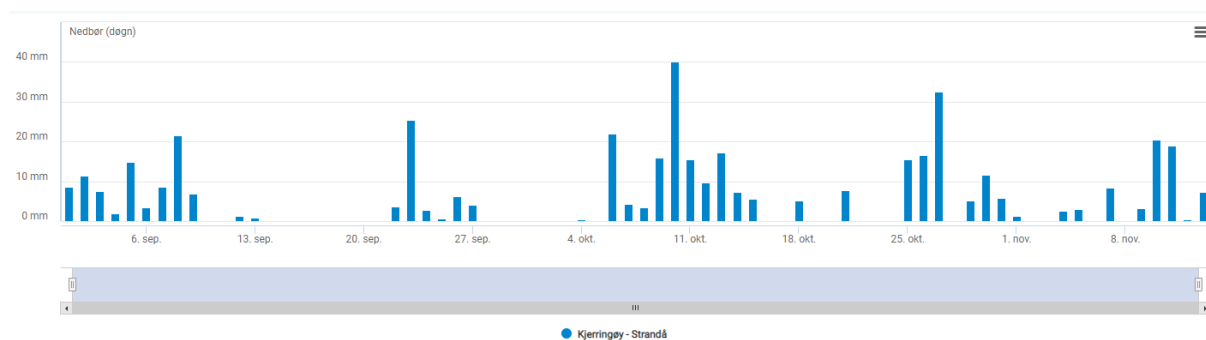
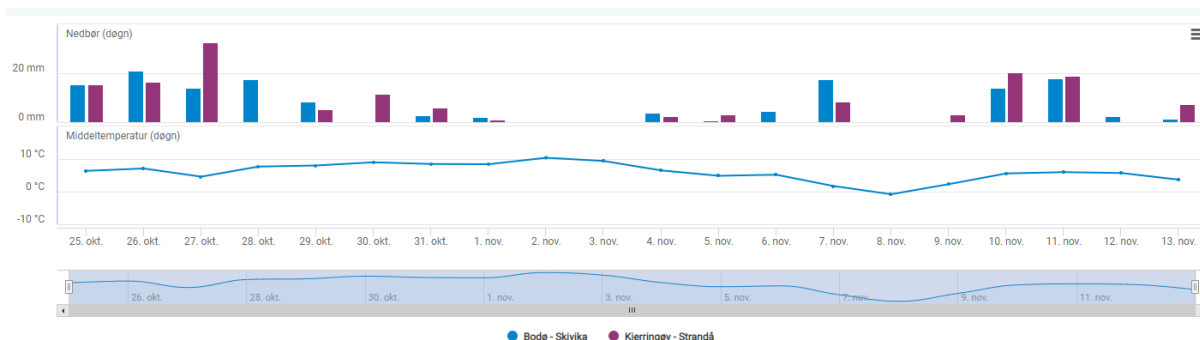
Figur 4 viser nedbøren på Strandå ca 5 km fra undersøkte område fra september og frem til steinspranget ble oppdaget. Som det kommer frem, er det flere perioder med nedbør over 20 mm pr døgn i september og oktober. Mens september nedbøren var høvelig normal var oktobers nedbør ca 150% av Normalen på nedbørstasjonene i Bodø. Vi antar det samme gjelder for Kjerringøy.

Fig 5: Nedbør i dagene før skredet

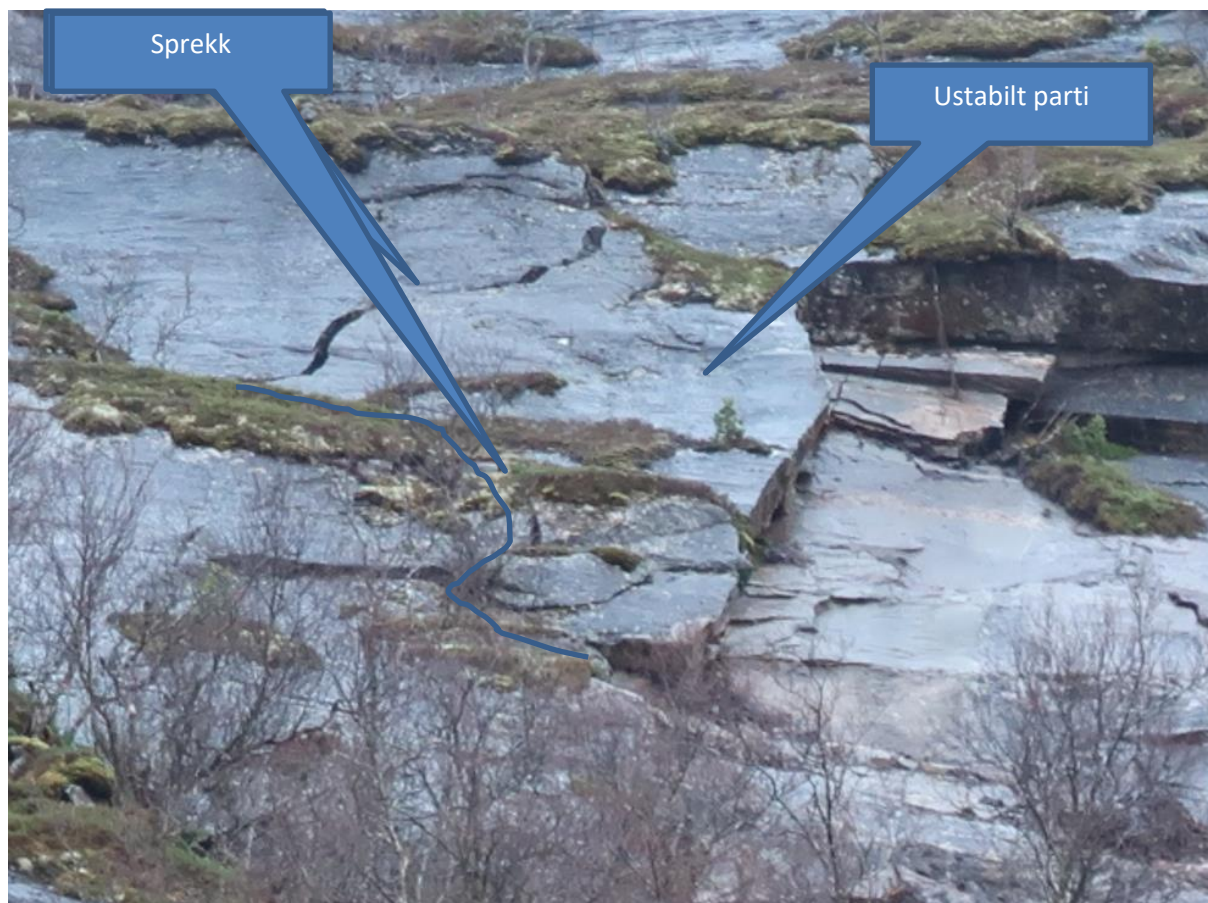
Figur 6 vis at det trolig er fremdeles er ustabile blokker i løsnemrådet. Det kan se ut som om berggrunnen er sprukket opptil venstre for antatt løsnemråde.

Om dette er en gammel sprekk eller om den har kommet i forbindelse med skredet/steinspranget nå er vanskelig å vurdere. Det kan også se ut som om blokkene har kilt seg noe og det er derfor vanskelig å si når det vil løsne og at nye steinsprang kan gå herfra.

Figur 6: Ustabilt parti ved siden av antatt løснеområde, se fig 3, den blå påtegnede markeringen er tegnet tett til venstre for sprekken for å vise forløpet.

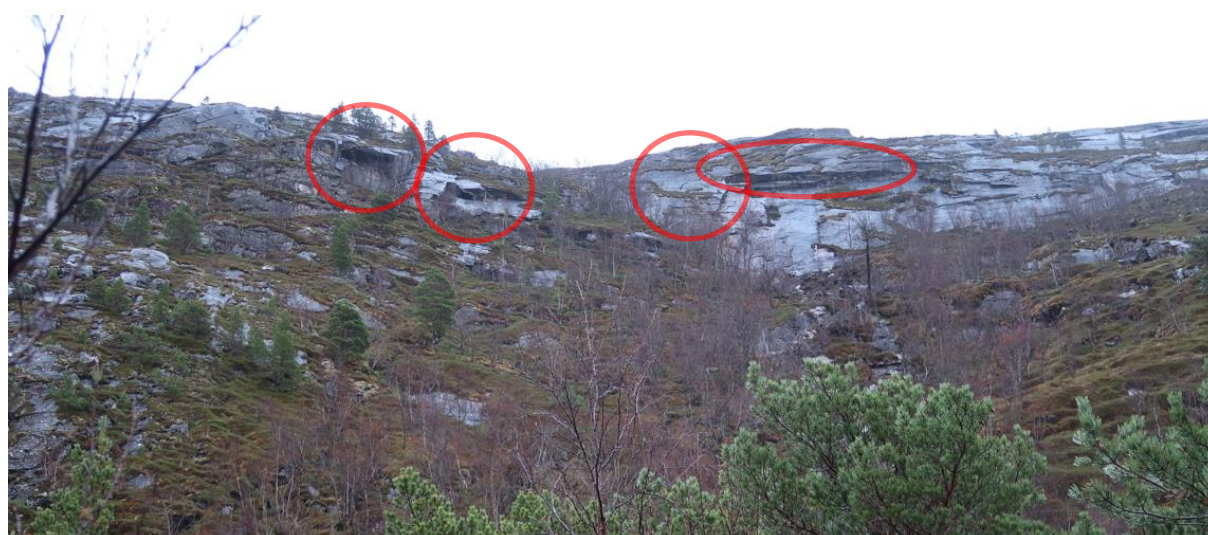
Som figur 7 viser er det flere mulige løснеområder for steinsprang.

Figur 7: Mulige løснеområder for steinsprang

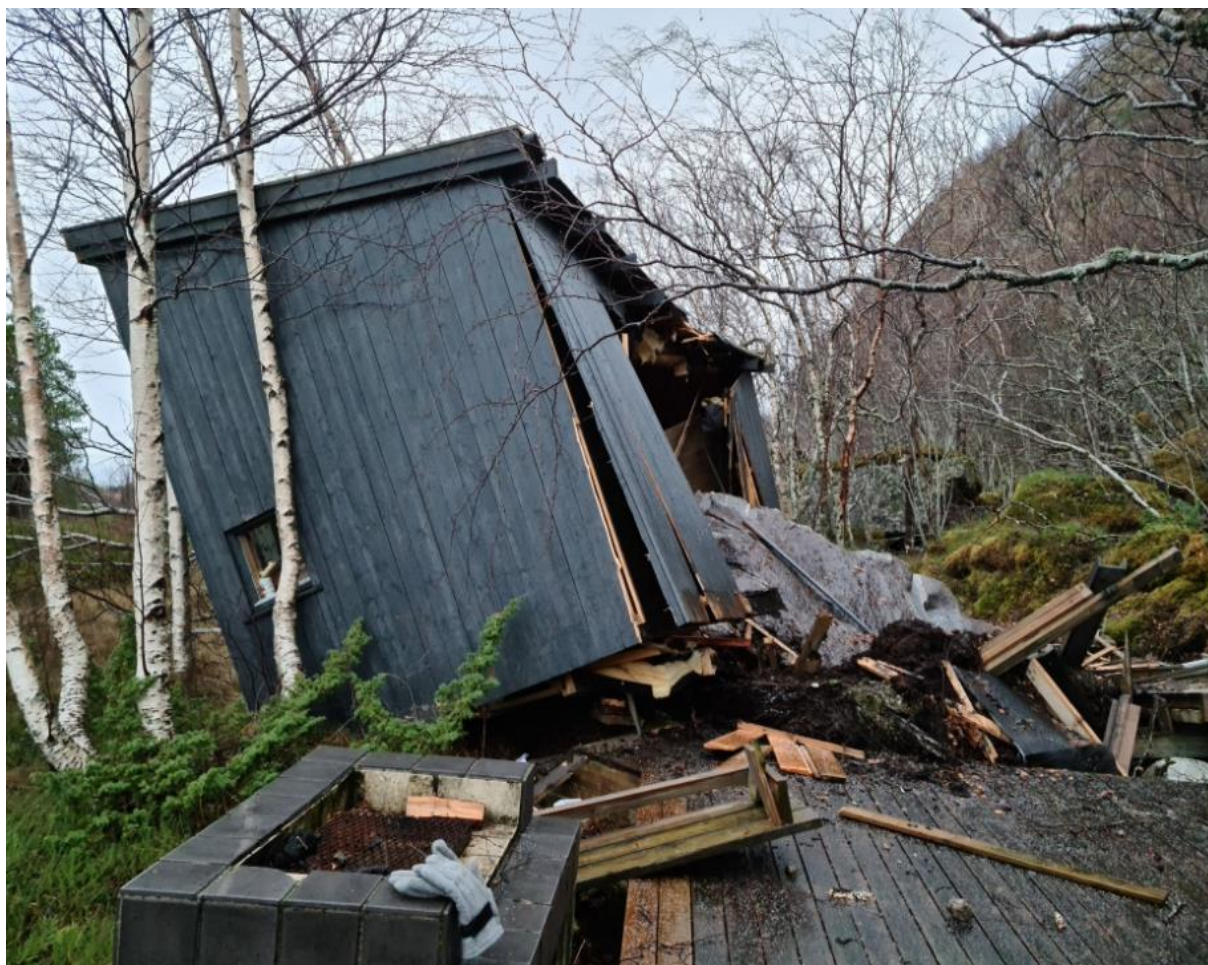
Bilde tatt 13 november av hytteeier
