Dokument type
Rapport

Dato
Desember 2018. Revidert 2024 av Fagansvarlige FDVU

ØSTBYEN SKOLE TILSTANDSANALYSE

Oppdragsnavn **Mulighetsstudie Østbyen skole**
Prosjekt nr. **1350030213**
Mottaker **Dag-Knut Simonsen**
Dokument type **Rapport**
Versjon **01**
Dato **04.12.2018**
Utført av **Erik Norø Fygle**
Kontrollert av **Rolf Støre**
Godkjent av **Erik Norø Fygle**
Beskrivelse **Tilstandsanalyse av bygning som utgangspunkt for mulighetsstudie for videre utvikling av skolen.**

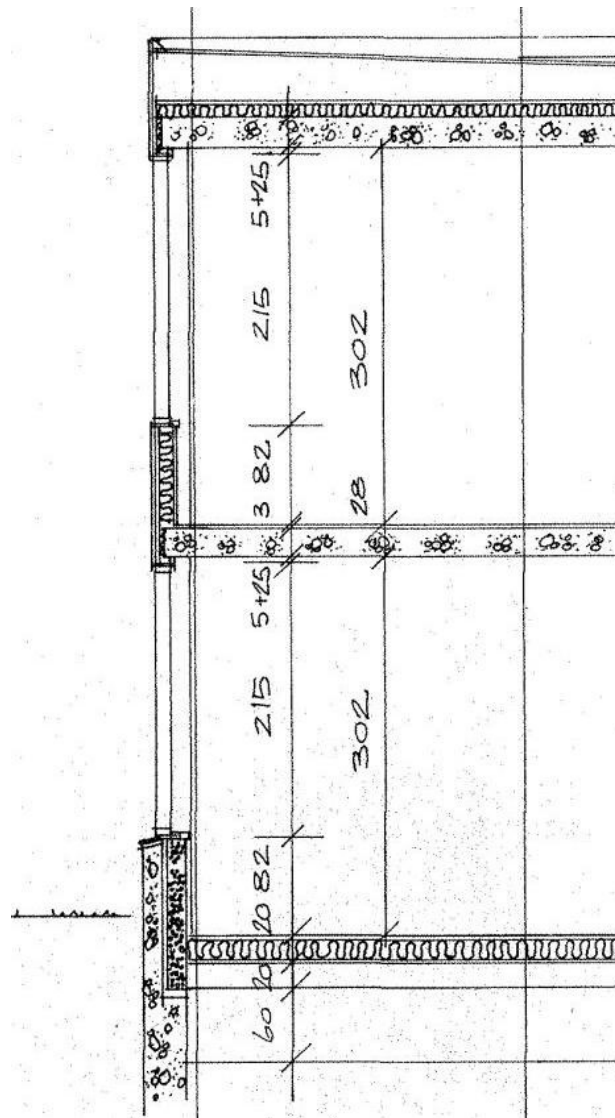
Snitt yttervegg i «raftvegg/langvegg»

Typisk snitt som er representativt for bæresystemets oppbygging i yttervegg.

Tegningsmaterialet viser at bindingsverket har tykkelse på 100 mm, noe som også gjelder isolasjonssjiktet. Det antas at det er benyttet 48 x 98 mm c/c 600 mm. Innfyllingsfeltene har da en U-verdi på ca. 0,42. Bjelke og dekkkant på langvegg er opprinnelig isolert med 30 mm mineralull. Veggfeltene av bindingsverk er etterisolert med 50-70 mm mineralull. På innfyllingsfeltene gir dette brukbare isolasjonsegenskaper med tanke på byggeår. Dersom man isolerer de svake punktene som gjenstår på bygningen, kan isolasjonsevnen sies å være akseptabel. En typisk yttervegg med 70 mm etterisolering vil ha midlere U-verdi (eks. vinduer) på ca. 0,29, der krav til nybygg iht TEK17 er 0,18.

1. Dersom man velger å beholde ytterveggene slik de er, bør også skivevegger, grunnmurer og brystninger isoleres. Dette vil føre til en vesentlig forbedring av de forholdene som er påpekt ovenfor. Vinduer bør skiftes ut.
2. Påbygg ekstra etasje som frittstående bygg over eksisterende bygg, må i sin helhet utføres etter TEK17. Det vil være naturlig å samtidig oppgradere yttervegger i 1. og 2. etasje til å oppfylle krav i TEK17.
3. Ved komplett nybygg følges krav i TEK17.

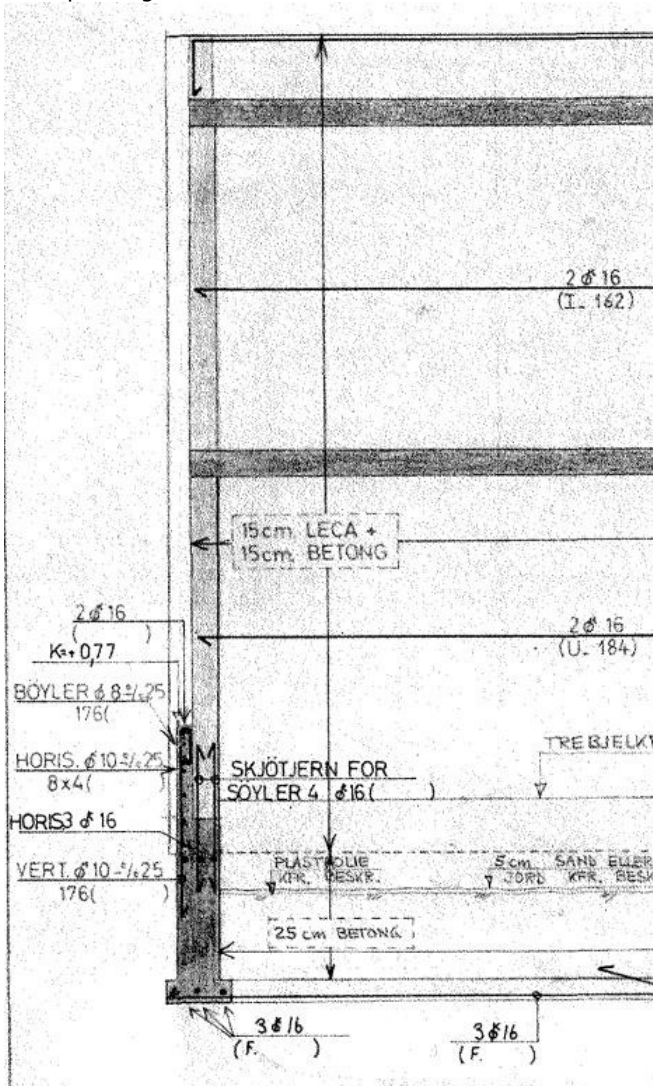
Snitt av skivevegg

Veggskivene i gavler er utvendig isolert med 15 cm Leca. U-verdien av en slik vegg er ca. på 2,15, og den framstår etter dagens oppfatning som uisolert. En slik vegg vil sterkt bidra til å redusere komfort hos brukere, da den i tillegg til å kjøle ned luft via konveksjon, også vil absorbere mye strålingsvarme fra mennesker i nærheten.

Gavlveggene mot sørøst er utvendig dekorert med noen svært forseggjorte veggmalier, som det formodes at man ønsker å beholde. Disse veggene bør av bygningsfysiske og energiøkonomiske hensyn etterisoleres, da dette ikke synes å være gjort. Det optimale er å gjøre dette på utsiden, men da vil veggmaleriene ikke kunne bevares. For at en innvendig etterisolering skal bli effektiv må det gjøres mer omfattende tiltak for å oppnå samme effekt, men kan utredes dersom man har høy prioritet på å bevare veggmaleriene. Gavlveggene mot nordvest er visuelt skjemmet av at murpuss er oppsprukket og krakelert. Dette igjen fører til vanninntrengning og frostsprengning av både puss og Leca over tid.

Skivevegger i «gavlvegger» mot nord og sør, isolert med 15 cm Leca.

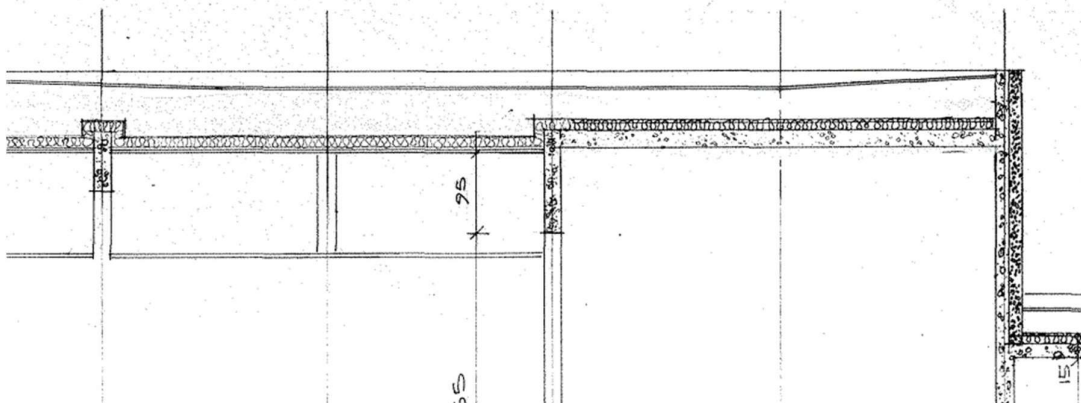
Takkonstruksjon

Takkonstruksjonen over gymsal er utført med sperrer av 48mm x 98 mm c/c 450mm, med spennvidde ca. som er opphengt med vekslingsjern over betongbjelkene. Dimensjonerende snølast var på denne tiden lav, som beskrevet tidligere i rapporten. 1,5 kN/m² er bare 1/3 av det man dimensjonerer for i dag, når sikkerhetsfaktorer er inkludert. En bør vurdere å forsterke dette taket dersom det tenkes brukt i mange år framover. Takene for øvrig er utført som oppforet trestak på dekke. Dette ligger skjult i taket, og er ikke inpsisert. Tekkingen virker å være i brukbar stand, og antas å ha en restlevetid på inntil 10 år. Takene og dekkene som danner tak er iht. tegninger isolert med 100 mm mineralull, til dels dekket over av en 30 mm sydd matte. Det er ikke kjent om takene er etterisolert. 100-130 mm mineralull gir en vesentlig lavere isolasjonsevne enn det man isolerer for i dag etter TEK17. Isolasjonsverdien (λ -verdien) til mineralullen er ikke kjent, men tidstypisk for byggeår ligger den nok på 0,035-0,040 W/mK. Dagens krav til U-verdi i tak er 0,13 W/m²K. Dette tilsvarer isolasjonstykkelse på ca. 300 mm mineralull.

Snitt takkonstruksjon over gymsal og scene.
