Beregnet til
Bodø kommune - Eiendomsseksjonen

ALSTAD BARNESKOLE TILSTANDSANALYSE

Oppdragsnavn **Mulighetsstudie Alstad Barneskole**
Prosjekt nr. **1350030212**
Mottaker **Dag-Knut Simonsen**
Dokument type **Rapport**
Versjon **01**
Dato **29.11.2018**
Utført av **Erik Norø Fygle**
Kontrollert av **Geir Werner Grimstad**
Godkjent av **Erik Norø Fygle**
Beskrivelse **Tilstandsanalyse av bygning som utgangspunkt for mulighetsstudie for videre utvikling av skolen.**

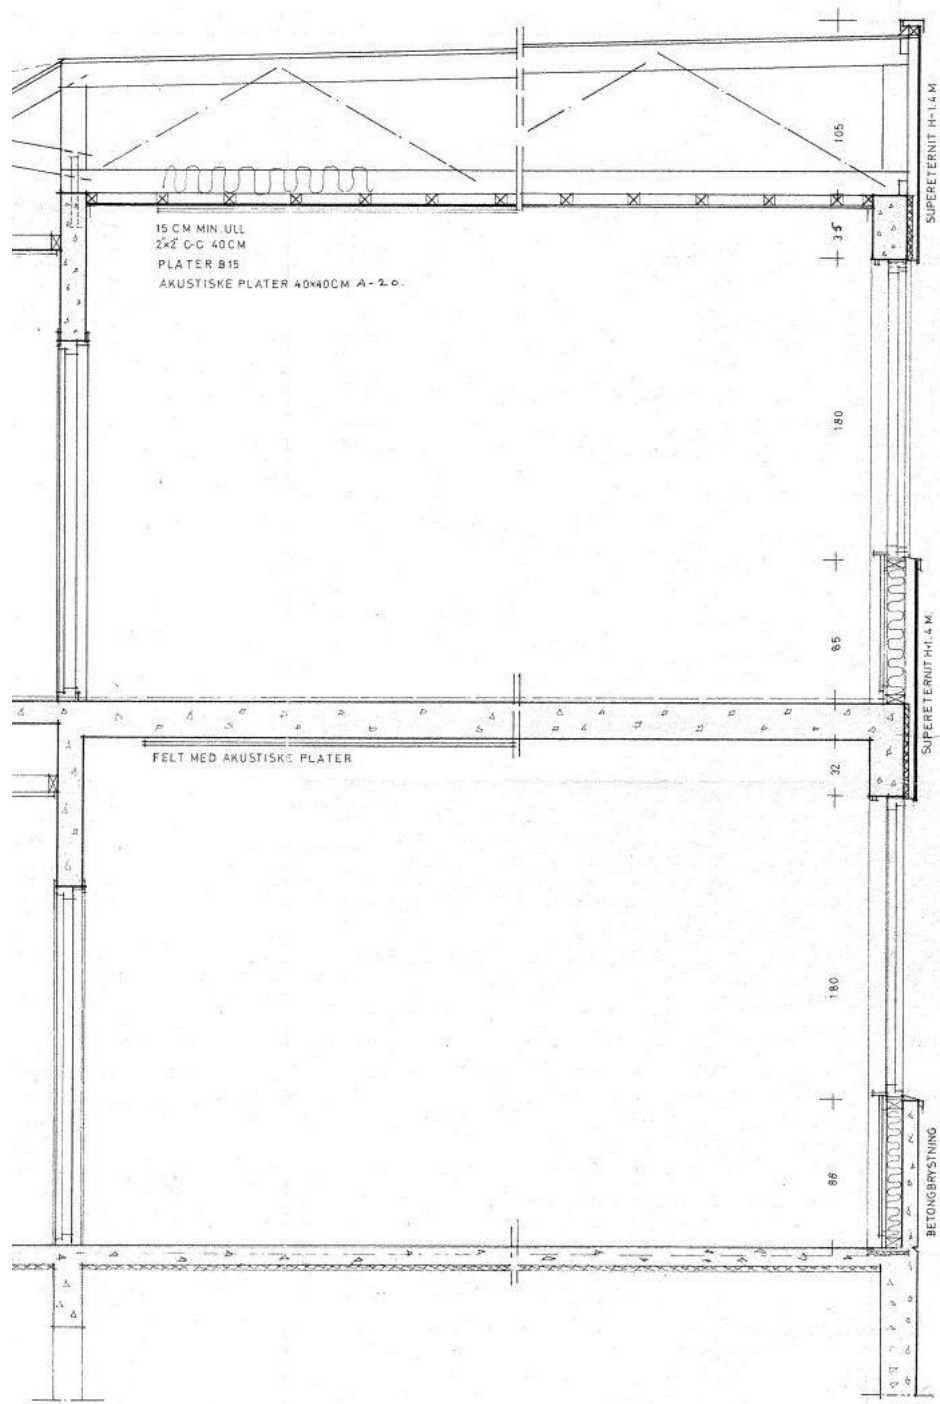
Snitt bæresystem

Bygningens hovedbæresystem består til dels av betongdragere/veggskjørt, og betongsøyler, og til dels bærende innervegger. Søyle- og bjelkesystem er utført med slakkarmert, plasstøpt betong. Bæresystemet er dimensjonert for de opptredende laster ut fra gjeldende byggeforskrift på dimensjoneringstidspunktet. Jevnt over er disse lastforutsetningene (med sikkerhetsfaktorer) noe lavere enn nåtidens krav. Stabiliteten i bygget ivaretas ved et system av skivevegger i betong som yttervegg i gavlene på fløyene, og langsgående innvendige, plasstøpte betongvegger. Videre er det en del innervegger i betong ifm. trappesjakter.

Typisk snitt som er representativt for bæresystemets oppbygging.

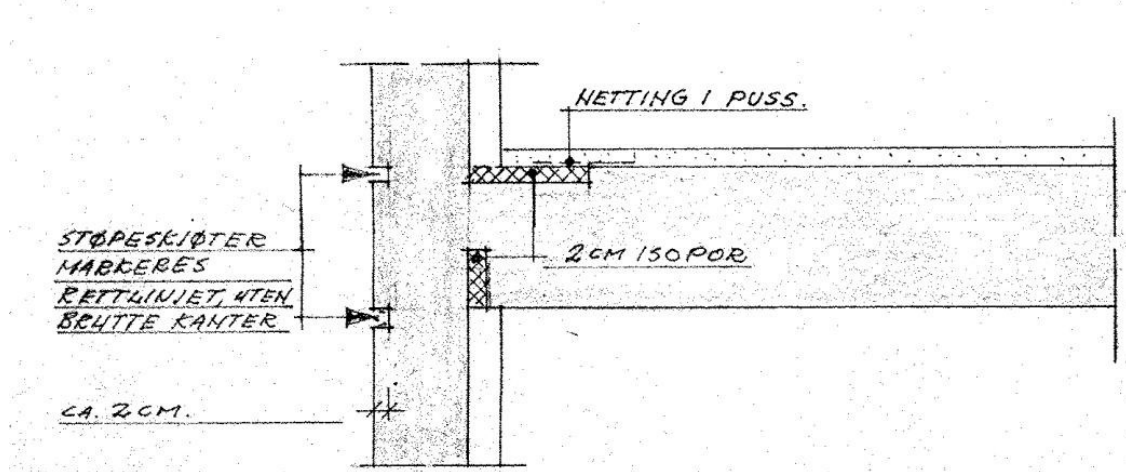
Snitt av dekke/veggskive

Veggskivene er isolert på innsiden med 5 cm pålimt isopor, med U-verdi på ca. 0,82. På innsiden er de utført med 50 mm, og påført en 13 mm plate i ukjent materiale. Veggskivene er støpt sammen med dekke, og har en markert kuldebro der.

Kuldebro mellom veggskive og dekke over 1. etg.

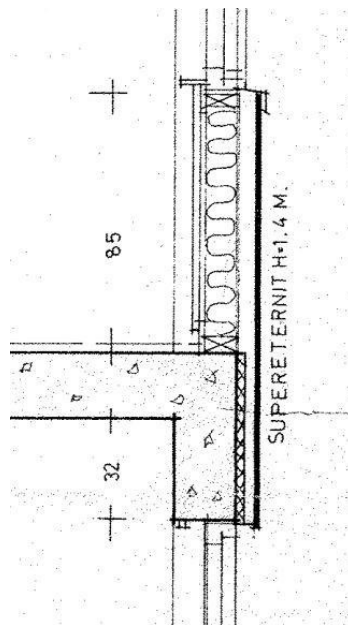
Snitt av yttervegg

Kuldebroisolering av betong, og utførelse av bindingsverksvegg.

Som vist på figur er bjelke og dekkekant isolert med hard isolasjon. Fra andre tegninger framgår det at det er benyttet 2 cm isopor, som gir en U-verdi på ca. 2,05. Vi ser også at det er en markert kuldebro inn i betongen mellom bunnsvill og betong, likeledes mellom betongskjørt og vindu. Dette er også en konstruksjon som ikke er tett. Platekledning på innside vegg bærer preg av sterk slitasje. Tegningsmaterialet viser at bindingsverket har tykkelse på 100 mm, noe som også gjelder isolasjonssjiktet. Det antas at det er benyttet 2x4 tommer c/c 600 mm. Innfyllingsfeltene har da en U-verdi på ca. 0,42. Sett i sammenheng med isolasjon på ytterkant av bjelker og søyler, og med kuldebroene vil samlet u-verdi ligge nærmere 0,67 i vegg uten vinduer.

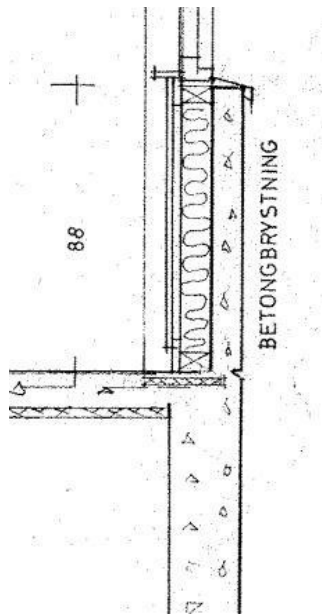
Snitt av brystning

På 1. etasjenivå er veggfeltet under vindusbånd beskyttet av en brystning som er støpt sammen med grunnmur. Det er tilsynelatende støpt inn en stripe med isopor for å bryte kuldebroen, men det er langt fra tilstrekkelig.

Betongbrystning i 1. etg. Kuldebro i overgang mot golv.

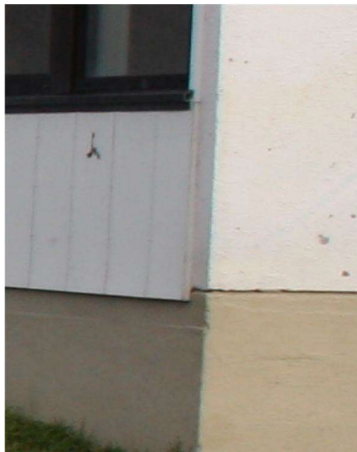
Etterisolert vestfasade

Vestfasade av K-fløy (klasseromsfløy mot sør) ser ut til å være rehabilitert ved at veggen er lektet ut og etterisolert med 70 mm mineralull, og kledd med Stenex-plater. Den etterisolerte veggen har en midlere U-verdi (uten vindu) på 0,47. I forbindelse med fasaderehabiliteringen er vinduer skiftet ut med naturelokserte aluminiumsvinduer med 2-lags energiglass. Her er også brystning kledd inn. Dette ser ikke ut til å være gjort på de øvrige fasadene, der betongbrystningen er synlig, noe som understøtter denne antakelsen. Det foreligger byggesøknad fra 1995 om oppgradering av vestfasade. Da grunnmur på vestfasaden ikke er innkledd, er kuldebroen her fortsatt aktiv.

Bilde fra sør/vest, som viser hvordan brystning mot vest er etterisolert og platekledd.

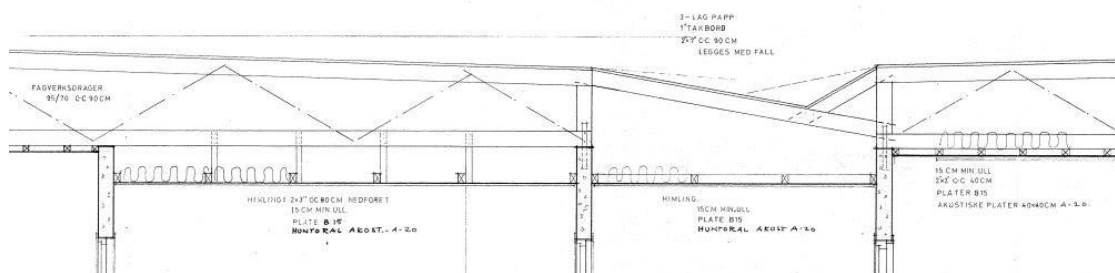
Takkonstruksjon

Isolasjonsverdien (λ -verdien) til mineralullen er ikke kjent, men tidstypisk for byggeår ligger den nok på 0,035-0,040 W/mK. Dagens krav til U-verdi i tak er 0,13 W/m²K. Dette tilsvarer isolasjonstykkelse på ca. 300 mm mineralull. Takene er dimensjonert for egenlast i tillegg til snølast på 1,5 kN/m², uten lastfaktorer. Takene har en kapasitet som ligger $\frac{1}{3}$ under det de ville blitt prosjektert for i dag.

Tekkingen fremstår som nesten ny, og antas å ha en levetid på mer enn 15 år. Det er ingen indikasjoner på lekkasjer i taket. Luftrommet over isolasjonen er ikke tilgjengelig, men det synes å være benyttet robuste løsninger slik at treverket er tørt og uten råteskader. Vindforankringen av takkonstruksjonen til bæresystemet er ikke kjent. Det antas at takkonstruksjonen med jevnlig vedlikehold har en gjenværende levetid på 25-30 år.

Snitt takkonstruksjon ved Alstad Barneskole

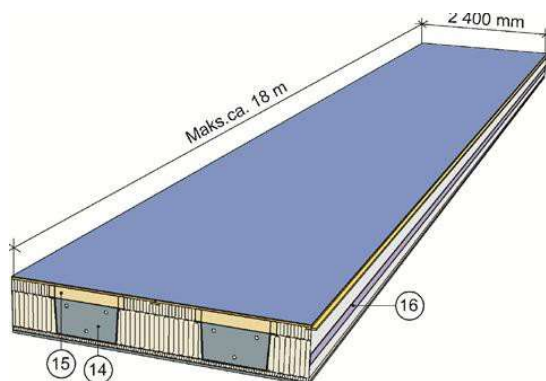
Lett-tak prinsipp

Mulig prinsipp for reetablering av tak.

2. Riving og reetablering av øverste etasje medfører at det eksisterende taket rives. Nytt tak vil da dimensjoneres og etableres etter TEK17/Eurokode. Lett-tak eller tilsvarende løsninger kan være et foretrukket alternativ, eventuelt kan man utrede bruk av bjelker eller gitterdragere av stål som hovedbæring under et tak av stålrigler eller korrugerte plater. Det er viktig å holde taket lett slik at ikke den totale massen øker vesentlig, da dette utløser krav til stabilitetskontroll etc, som nevnt i tidligere kapittel.

3. Ved påbygg av ekstra etasje som enkeltstående konstruksjon er det viktig å holde konstruksjonene lettest mulig for ikke å få for store seismiske krefter som bygget må stabiliseres for. Også her vil et prinsipp som f. eks. Lett-tak bidra til å få bra utnyttelse med lav vekt.
