# HUNSTAD BARNESKOLE TILSTANDSANALYSE

Oppdragsnavn **Tilstandsanalyse Hunstad barneskole**  
Prosjekt nr. **1350059216**  
Mottaker **Claus Mellingen**  
Dokument type **Rapport**  
Versjon **01**  
Dato **04.4.2024**  
Utført av **Stian Mentzoni - RIE**  
**Nils Storås - RIBfy**  
**Roger Olsen - RIV**  
**Geir Grimstad - RIB**  
Kontrollert av **Geir Werner Grimstad**  
Godkjent av **Stian Mentzoni**  
Beskrivelse **Tilstandsanalyse av bygningsmasse.**

Rambøll Norge AS er engasjert av Bodø kommune til å utarbeide en tilstandsanalyse av Hunstad barneskole. Tilstandsanalysen tar for seg bygg og tekniske anlegg og er basert på NS 3424:2012 nivå 1.

Befaring ble utført 03.04.2024 med representanter fra Bodø Kommune til stede. Driftspersonale informerer om at det oppleves relativt få driftsmessige utfordringer med skolen, dette gjelder både av bygningsmessige og teknisk art.

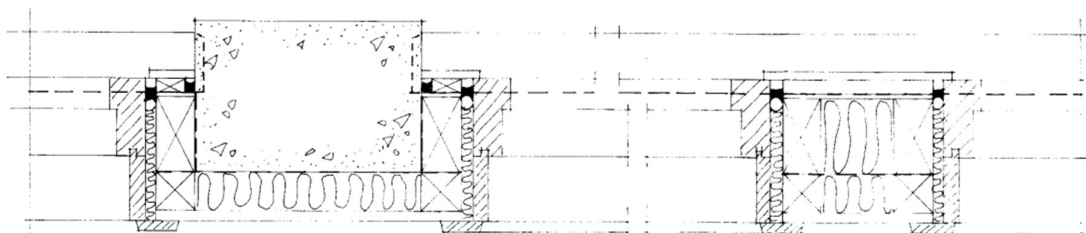
#### Horizontalsnitt yttervegg i «raftvegg/langvegg» til hovedbygg

Ytterveggene på «langvegger/raftvegger» til hovedbygget er utført i bindingsverk som utfyllingsfelter i et søyle- og bjelkesystem av betong, som nevnt i kapittel om bærekonstruksjoner. Beregnet U-verdi baserer seg her på målt veggtykkelse og snitt som vist under, dvs. 15 cm isolasjon i vegg der det ikke er søyler. Øvrige steder i hovedbygget er ytterveggen hovedsakelig bygd opp som en leca-vegg med 5 cm isolasjon på innsiden. Begge de to gir omtrent samme U-verdi, oppgitt i kapitlet som omhandler Energi (kap. 3.1.3).

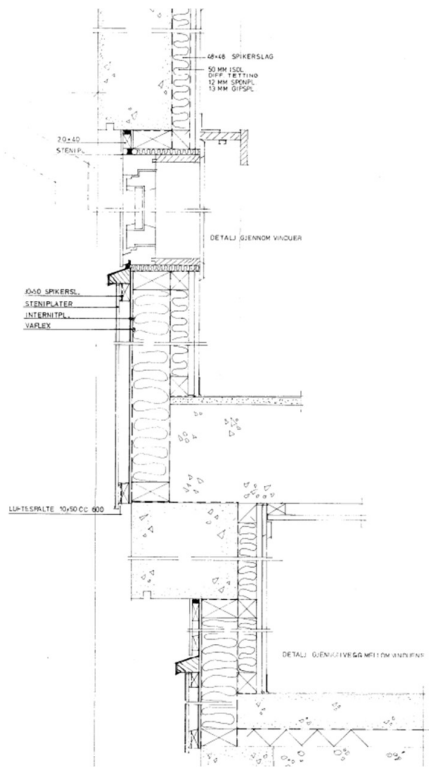
#### Vertikalsnitt typisk veggoppbygging til hovedbygget

Figuren til venstre viser de ulike oppbygningene av yttervegg oppover i etasjene. Øverst med betong på utsiden, 50 mm isolering og dampsperre. Treverk er her bygd inn mellom to damptette sjikt. Ved eventuell etterisolering må sjiktoppbygging vurderes nøye slik at fukt ikke bygges inn ettersom det kan oppstå en situasjon der fukt ikke får tørket ut av konstruksjonen.

På konstruksjonsoppbyggingen under, med 150 mm isolasjon, kan det se ut til at dampsperre er trukket inn i ytterveggen 5 cm. SINTEF byggforsk i dag anbefaler at maks. 1/4 av isolasjonen er på varm side av dampsperren. I dette tilfellet kan det potensielt være at 1/3 er på varm side dersom dampsperren er inntrukket. Ved eventuell etterisolering på innsiden vil enda større del av isolasjon være på varm side av dampsperre og risikoen for kondens i konstruksjonen vil øke. Etterisolering bør derfor vurderes av bygningsfysiker før tiltaket iverksettes.

På tegning er det angitt luftespalte i nedkant av kledning. Lufthing ble ikke besiktiget under befaring, men med tanke på ytterveggens utseende på utsiden og innsiden kan man anta at dagens lufthing er tilstrekkelig gjennomgående og fungerer.

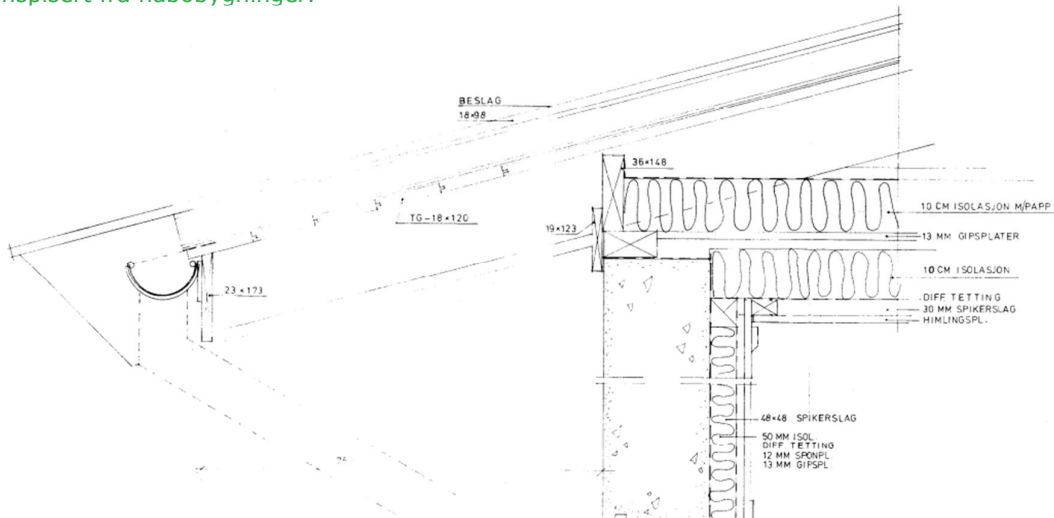
#### Takkonstruksjon

Takkonstruksjonen på alle bygningene er utført med takstoler av 48mm x 98 mm c/c 600mm. Taket til hovedbygget har inndelt isolasjonssjikt slik at det nederste isolasjonssjiktet ikke lar seg besiktige, men ut fra tegninger er det tilsynelatende 100 + 100 mm isolasjon i hele taket. Øverste lag med isolasjon på tak ble synlig inspisert til å være tørr og fin, og forringelsen av isolasjonskvaliteten antas derfor å være begrenset gjennom årenes løp. På småskolen/SFO ligger isolasjonen i noe varierende tykkelser. Isolasjonsverdien ( $\lambda$ -verdien) til mineralullen er ikke kjent, men tidstypisk for begge byggeår ligger den nok på 0,035-0,043 W/mK. Også her ble isolasjonen synlig inspisert og isolasjons tilstand ble ansett til å være god. Dagens minstekrav til U-verdi i tak er 0,18 W/m<sup>2</sup>K. Dette tilsvarer isolasjonstykkelse på ca. 250 mm mineralull med denne typen oppbygging og isolasjonskvalitet. Tekkingen på takene virker å være i bra stand etter å ha blitt inspisert fra nabobygninger.

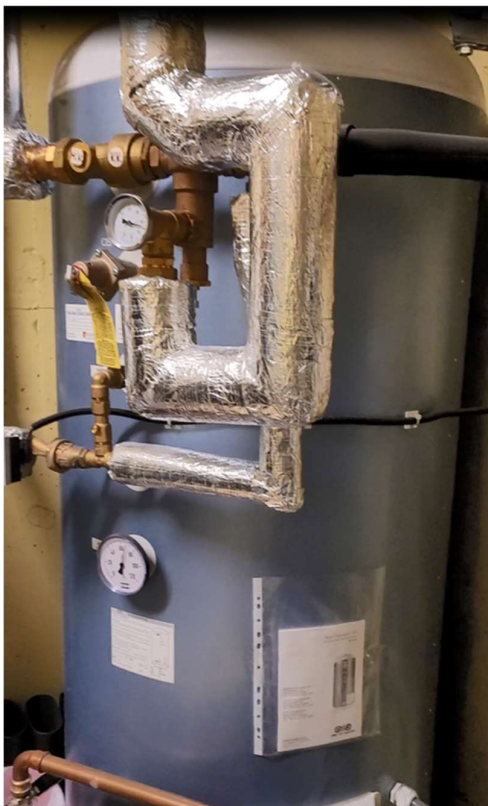
Skolebygget har ny bereder fra 2019 på 550 l. Det er nye rørføringer som er påført isolasjon og hvor kurser er godt merket.

Nyere bereder skolebygg

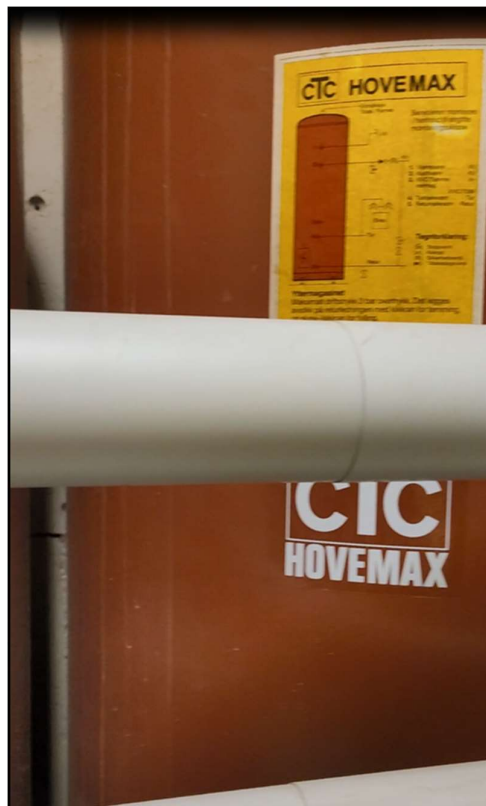
Gymsal/SFO har to eldre beredere fra CTC, 1983. Begge på 600 l. Det ligger i vedlikeholdsplanene at disse skal skiftes ut og erstattes med nye beredere.

Eldre bereder SFO klar for utskifting

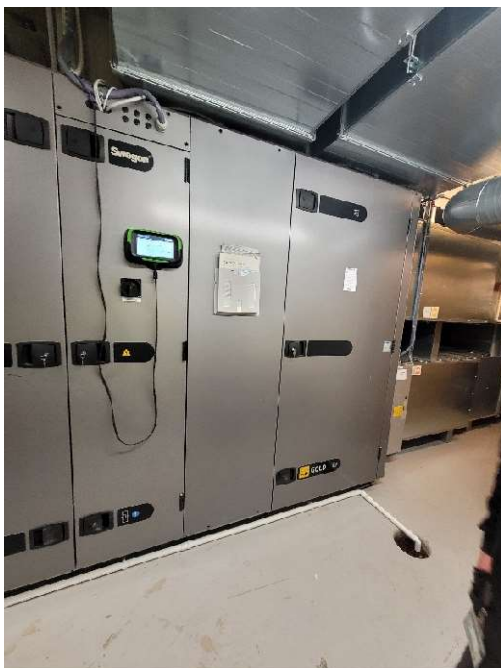
*Eksempel på nytt, moderne aggregat fra Swegon*

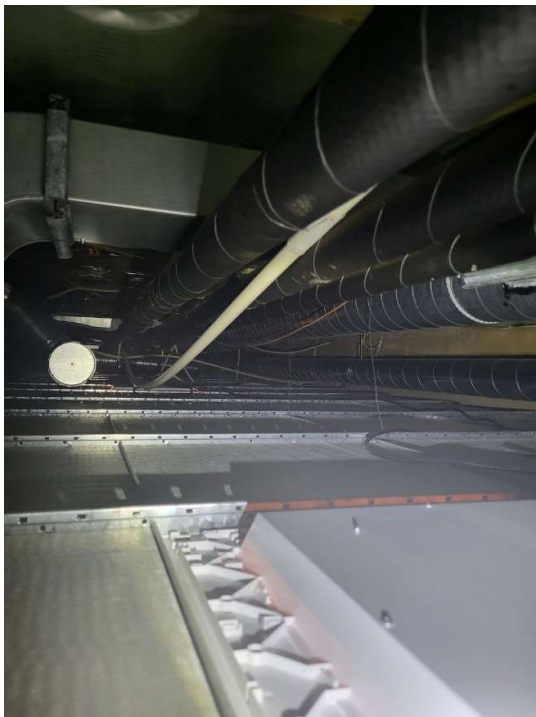
Basisinstallasjonene på Hunstad barneskole har flere anleggsdeler fra byggeår, dette gjelder spesielt skjulte føringsveier og føringsveier over himling, det er i hovedsak benyttet rør som føringsveier over himling. Det er i senere år supplert med nytt kursopplegg og nye stikk tilpasset

*Eksempel føringer/ plass over himling hovedbygget.*

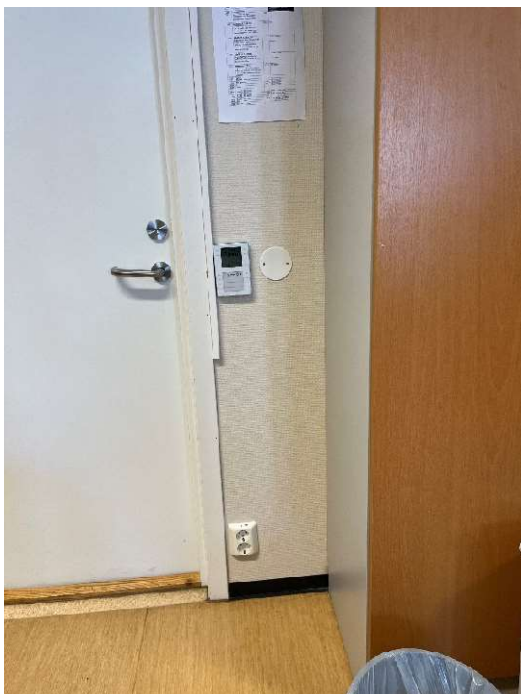
Stikkontakter og uttak virker i vesentlig grad og være skiftet i senere tid, det er ukjent om kursopplegg er byttet samtidig.

*Representativt eksempel på byttet stikk, her med romkontroller for typisk klasserom/ arbeidsrom.*

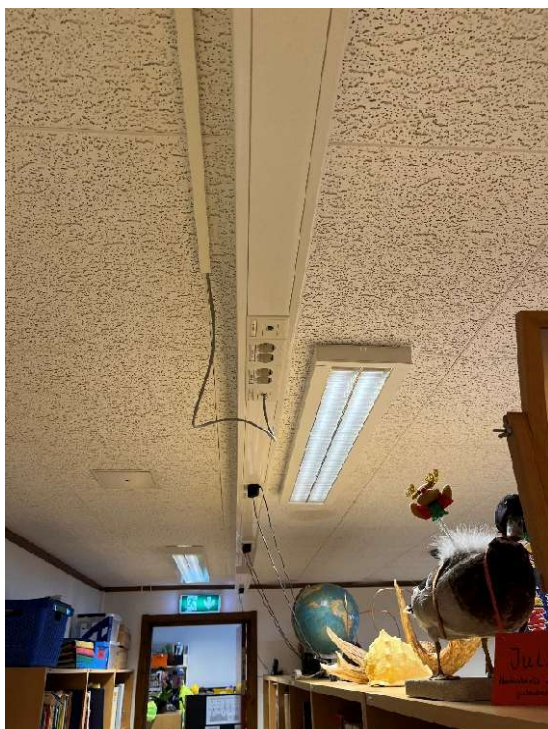
*Eksempel på utvidelse/supplerende kursopplegg som er gjort. Metoden er fullgod og anvendes også ved nybygg.*

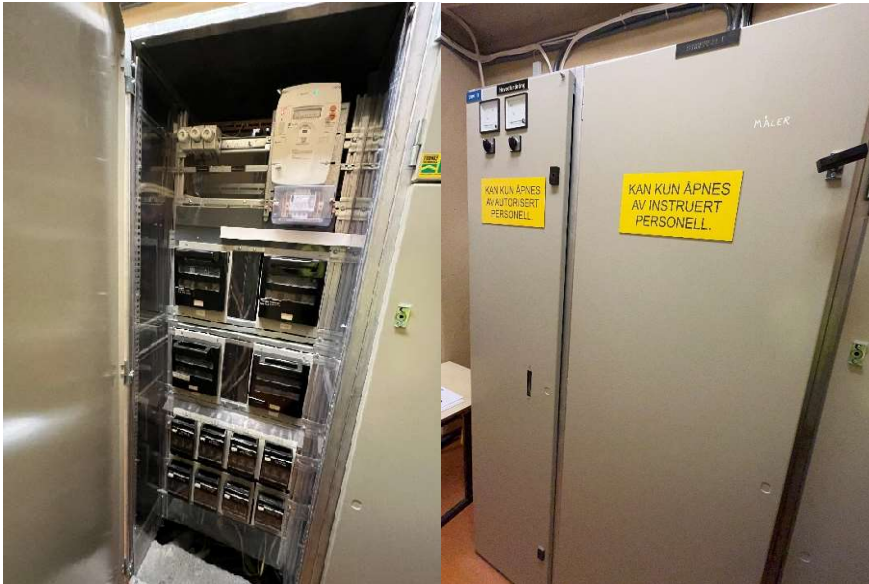
Hunstad barneskole er forsynt med 230V IT system. Hovedtavle plassert i hovedbygg i hovedtavlerom 022. Hele bygningsmassen er forsynt med stigekabler fra hovedfordeler og det er således kun et abonnement for skolebyggene. Hovedtavle består av inntaksfelt med inntaksbryter, felt for avganger beskyttet med knivsikringer for NH-patroner og et underfordelerfelt med kursavganger for alminnelig forbruk. Hovedfordeler er fra byggeår. Det er ikke registrert noen feil eller avvik på hovedfordeler, men ut fra alder bør det prioriteres oppgradering av denne til dagens standard.

Hovedtavle fra byggeår.

Hovedfordeler har oppnådd sin levetid og bør prioriteres oppgradert samt at det er begrenset med restkapasitet på stigere til underfordelere. Systemspenning på 400V kan vurderes ved oppgradering av hovedfordeler.

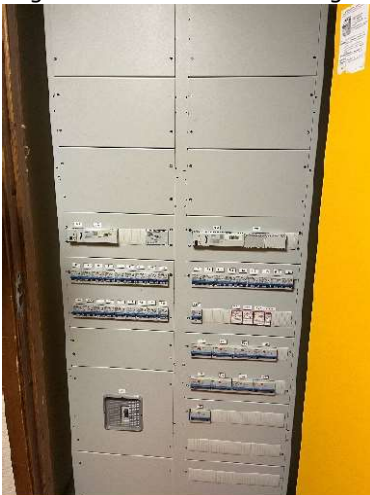
Øvrige fordelere er utført som underfordelere plassert i tavlenisjer og som frittstående underfordelere. Underfordelere (F1-F8) i bygningsmasse fra 1981 er byttet/oppgradert i 2019 og følger standard fra renoveringstidspunkt og er i god stand.

Typisk renoverert underfordeler i hovedbygget.

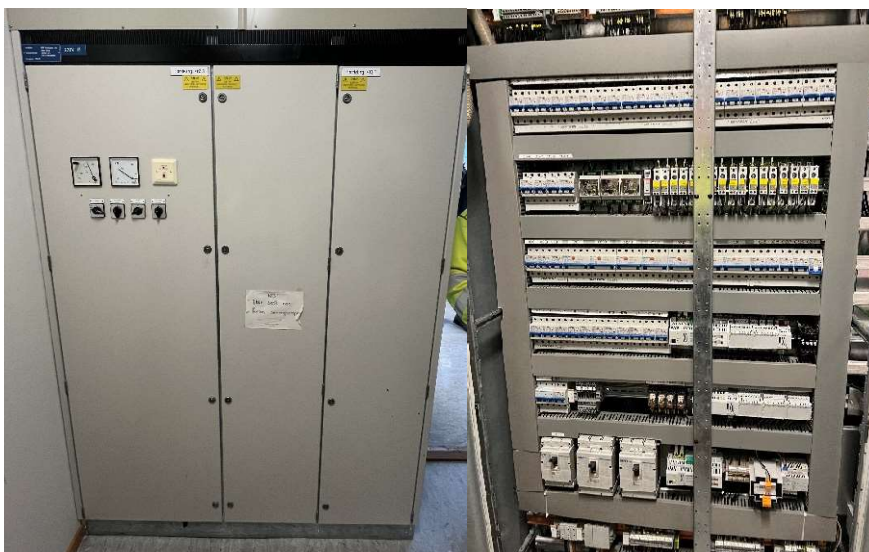
Fordeler for SFO-del +H3.1 er også renovert på lik linje med underfordelere i hovedbygget og fremstår i forskriftsmessig stand.

*+H33.1 SFO-bygget, renovert 2019*
