► Bygningsfysiske vurderinger

Norrøna Hotell

Oppdragsnr.: 5191230 Dokumentnr.: RIBfy01 Versjon: 01 Dato: 2019-09-18

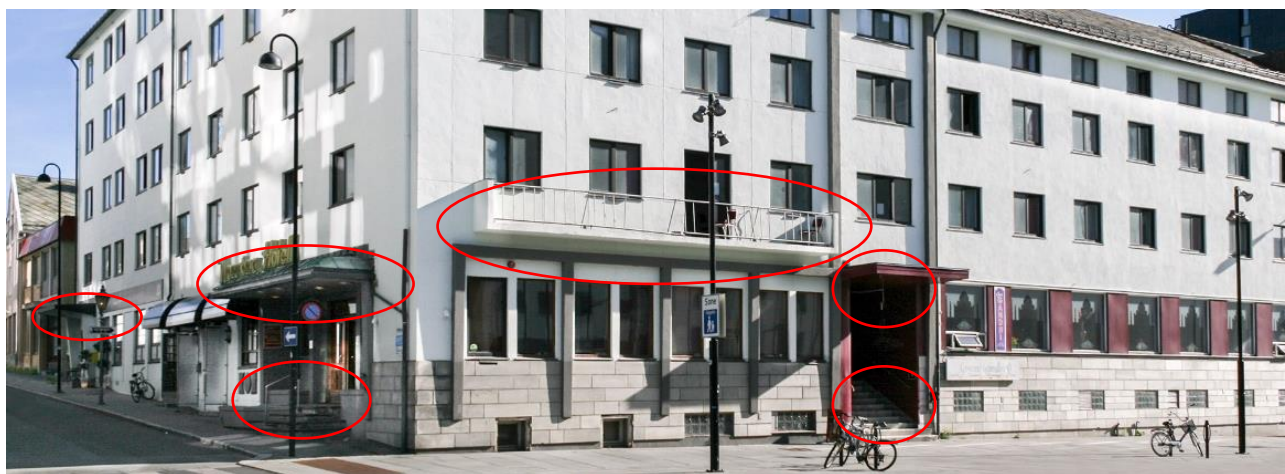
Bygningen har bærende yttervegger i betong der både betongdekker, betongskiver/vegger er direkte opplagret/sammenbundet med yttervegg. Vinduer og dører står direkte på betong. Bygningene har videre utkragede balkonger, antatt direkte opplagret i yttervegg. Fasaden har sprang ved inntrukne vegger i fasadelivet (inngangspartier) med dekker fra varme rom og ned/opp til friluft. Alle disse områdene har kontinuerlig armert betong fra varm til kald side, og utgjør en varmemestrøm i konstruksjonen som vi betegner som en «kuldebro». Summen av alle kuldebroene vil medføre meget store områder med varmetap, fuktbevegelser og kondensering, og medfølgende bygningsfysiske. Dette medfører at det må fokuseres på kuldebroisolering ved en rehabilitering av fasaden.

Foto nedunder viser eksempel på flere kuldebroer ved bygningen, ved balkonger, ved skjermtak over inngangsparti og ved dekker mellom oppvarmede rom og uterom (opp mot 02. etg og ned mot kjeller). Det finnes flere tilsvarende kuldebroer, ved de andre fasadene og fotoet er ikke uttømmende.

Figur 6 Eksempler på kuldebroer i fasaden. Foto; Norconsult AS

Det er viktig å minimere fukttilskuddet utenfra og inn gjennom fasaden ved isolering. Alle riss og utettheter ved åpninger i fasaden må lokaliseres og utbedres. Betongen bør kartlegges for karbonatisering, klorider og armeringskorrosjon. For å redusere vanninntrenging gjennom fasaden bør eventuelle store riss injiseres, årsaken til riss kontrolleres og gjennomføringer i vegg (vinduer/dører, ventiler etc) må fuktsikres. For å begrense byggets varmetap gjennom kuldebroer i dekker og utkragende elementer bør kuldebroisolasjon rundt disse elementene vurderes.
