► Detaljregulering Klinkerveien 6-8. Geoteknisk vurdering av grunnforhold.

J01	2020-08-17	Geoteknisk vurderingsnotat	KriEks	VikRen	GAn
Versjon	Dato	Beskrivelse	Utarbeidet	Fagkontrollert	Godkjent

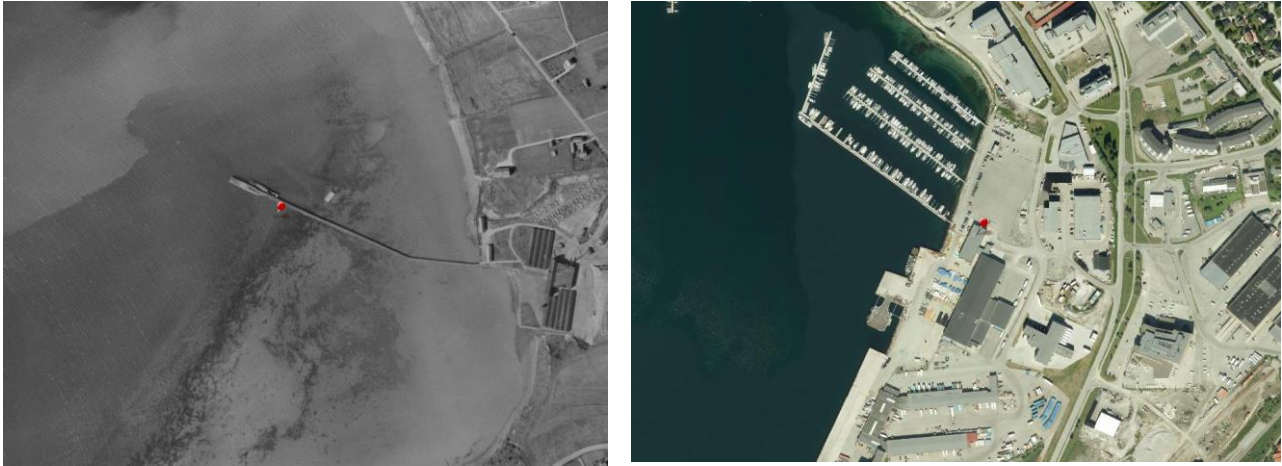
Figur 2 Flyfoto av Bodø havn, hentet fra kart.finn.no. Flyfoto fra 1946 t.v., fra 2018 t.h. Rød prikk markerer Klinkerveien 6 i begge flyfoto.

I 1977 ble det etablert en molo et stykke ut i havnen, og deretter mudret i havnebassenget og fylt ut bak moloen, beskrevet i Kummenejes rapport (ref. 4\). Mudringsmasser er stedvis brukt til oppfylling innenfor en eldre molo, enkelte steder også masser fra land av varierende kvalitet. Flyfoto i Figur 2 viser havnebassenget før (1946) og etter utfylling (foto fra 2018). Sammenlignet med planen fra 1977 fremkommer det at det er etablert kai ut over planen, men det er uvisst når dette er gjort. Flyfoto viser at det ble etablert før 2002 (det er ikke tilgjengelig flyfoto mellom 1946 og 2002). Masseutskiftning i havnebassenget og på land er antatt utført mellom profil C og F i rapport 4\, dvs. ved Rønvikfjæra/Dreyfushammarn nordvest for planområdet.

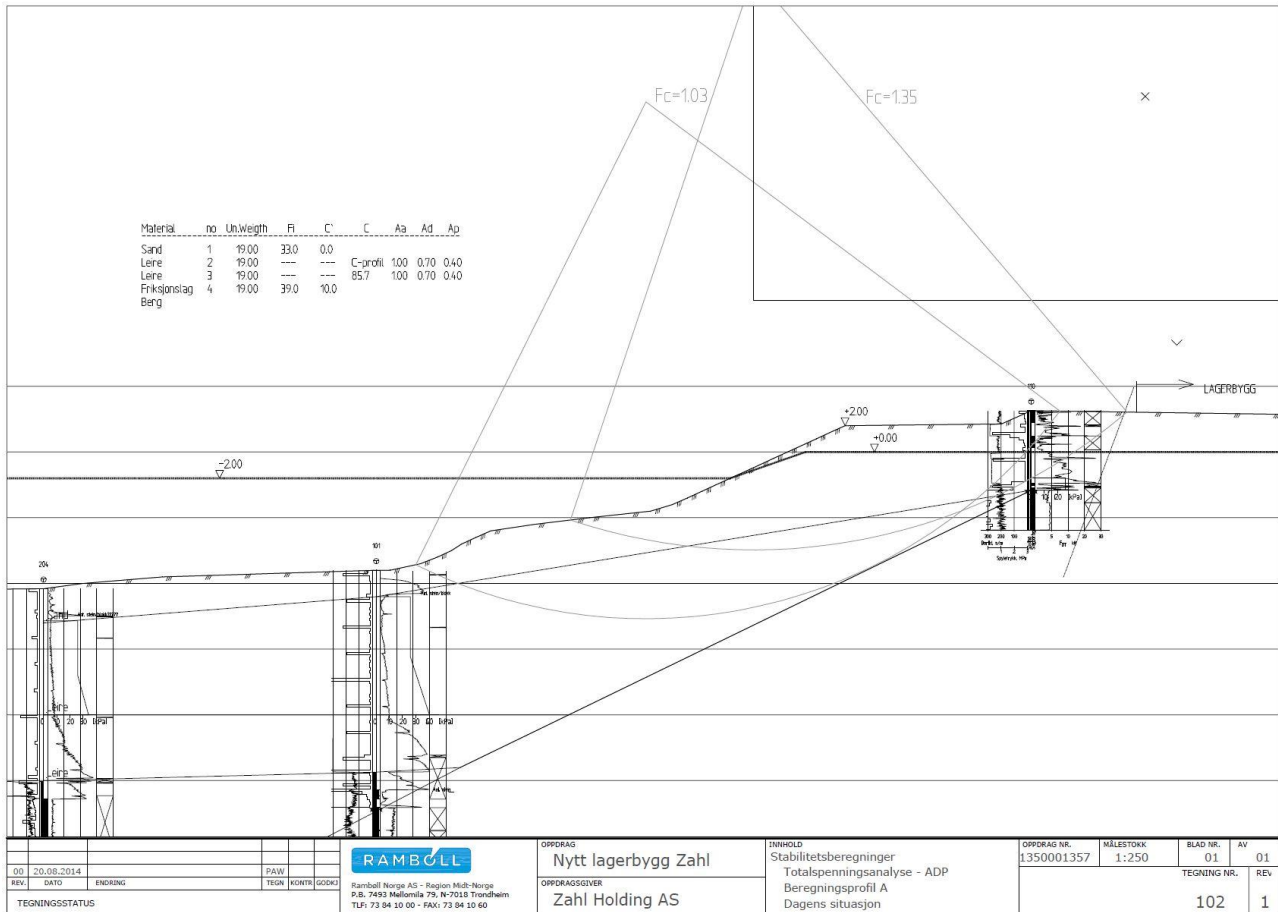
Figur 3 Stabilitetsberegninger fra Rambølls rapport (ref. \1), profil A.

Rambøll (ref. \1\) har vurdert stabiliteten i tre profiler ved dagens småbåthavn. Ett av profilene (profil A) går rett nord for planområdet. To av tre profiler er vist i rapporten (A og B). Profilene er ikke vurdert etter dagens krav til områdestabilitet i henhold til NVEs veileder 7/2014, men selv med mindre konservative beregningsverdier enn dagens krav er ikke stabiliteten tilfredsstillende i profilene.

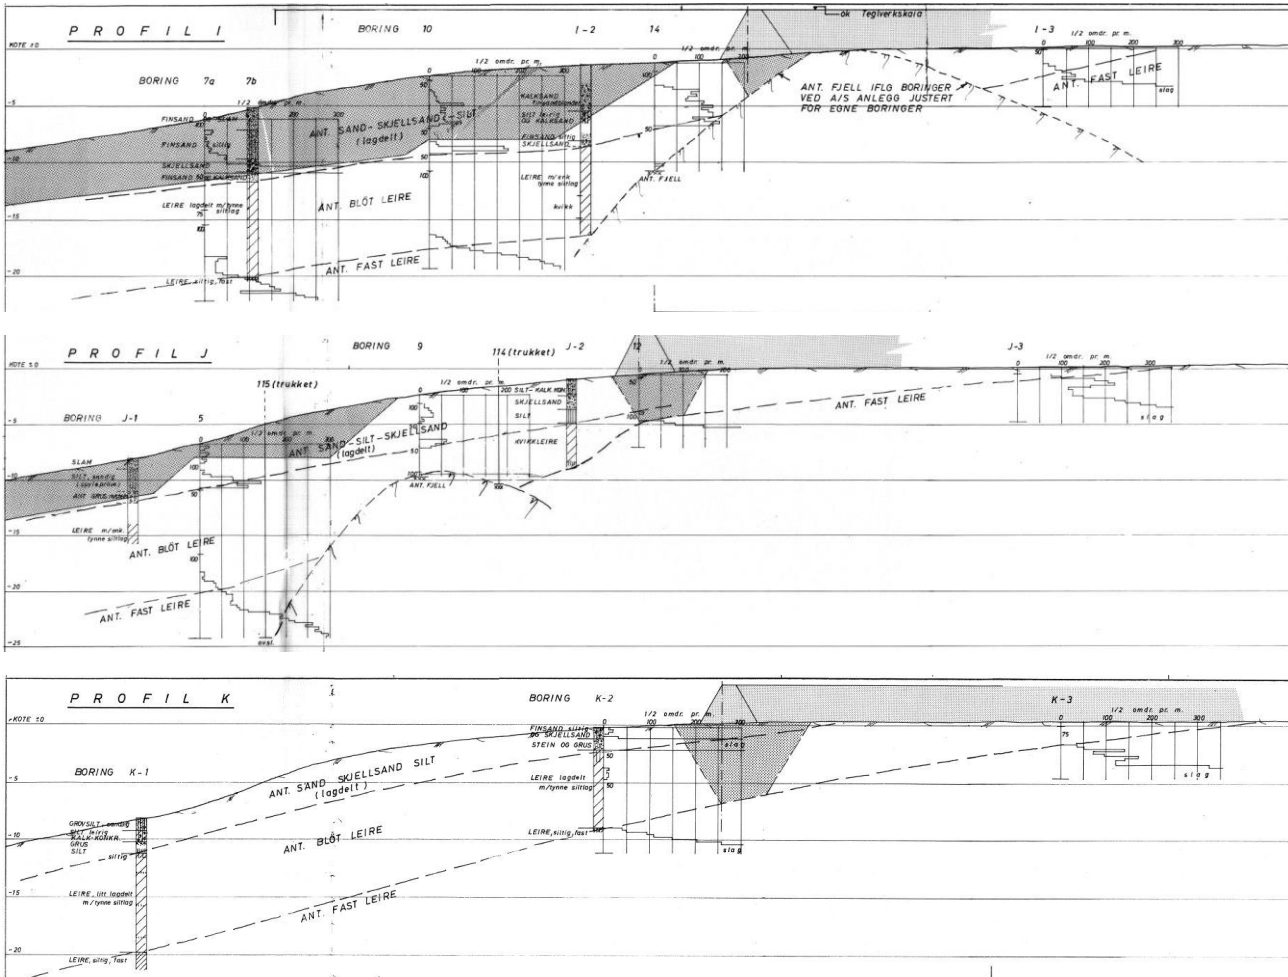
Figur 4 Profil I, J og K fra Kummenejes rapport (ref. \4).

I profil I er det antatt at berget stiger bratt mot øst, inn i kaiområdet. Det er påvist kvikkleire på ca. kote -12 til ca. kote -15, rett utenfor kaifront (1977-kaifront). Foran kaifront er det mudret fra ca. kote -2 til ca. kote -10, et tiltak som ikke nødvendigvis har vært positivt for områdestabiliteten. Bak kaifront avtar berget mot øst, men det er antatt fast leire i dette området («Bodøleire»).

Profil J har lignende grunnforhold som profil I, men det er noe grunnere til berg i dette profilet.

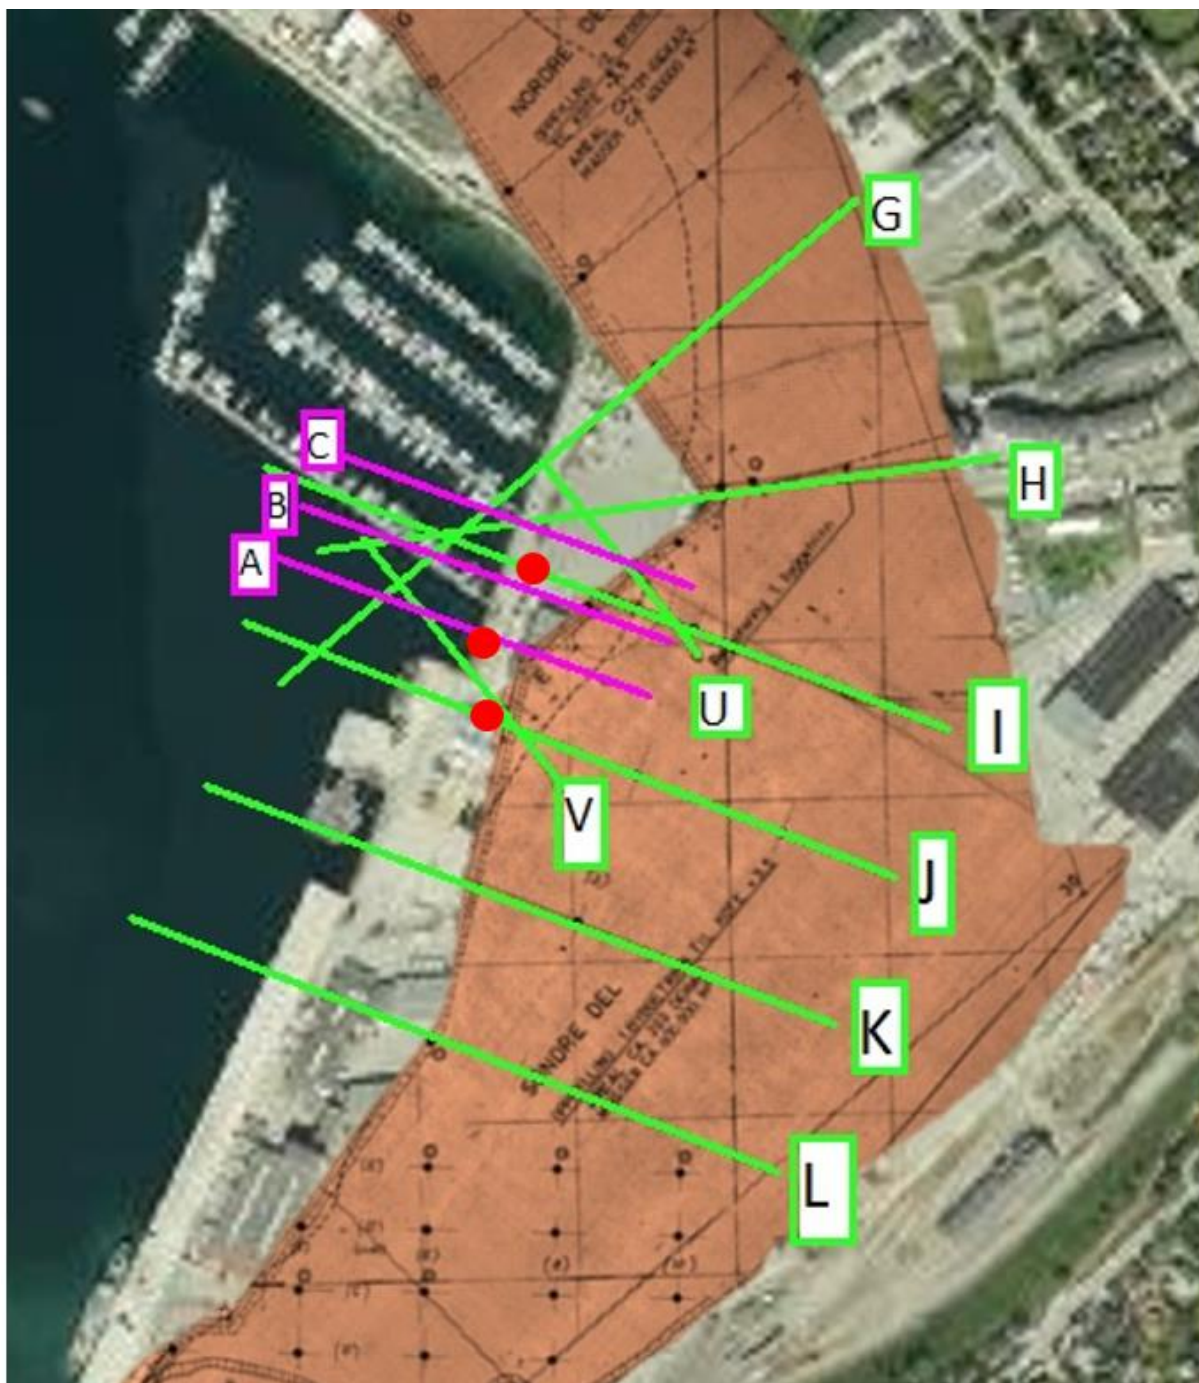
Figur 5 Kaiområdet nord/sør for planområdet med profiler fra Kummeneje (ref. \4) i grønt og profiler fra Rambøll (ref. \1) i lilla. Optatte prøver med påvist kvikkleire vist med røde punkt.

En sammenstilling av de tilgjengelige grunnundersøkelsene og beregningene er vist i Figur 5. Røde polygoner er utstrekning oppfylling fra 1977 (ref. \4\), grønne linjer er profiler fra samme Kummeneje-rapport. Lilla linjer er fra Rambølls rapport (ref. \1\). Røde punkt indikerer borpunkt med påvist kvikkleire: borpunkt I-2, J-2 og 112 fra Kummenejes rapport.

Alle disse punktene ligger utenfor jetéen/moloen som er beskrevet i Kummeneje-rapporten. Mudring og tilbakefylling med sprengstein ned til faste masser under jetéen er avsluttet et sted mellom profil U og H. Denne mudringsrenna vil virke som et avbøtende tiltak mot kvikkleireskred.
