Lillevolden 1A, Rørvik - Situasjonsplan m 1:1000

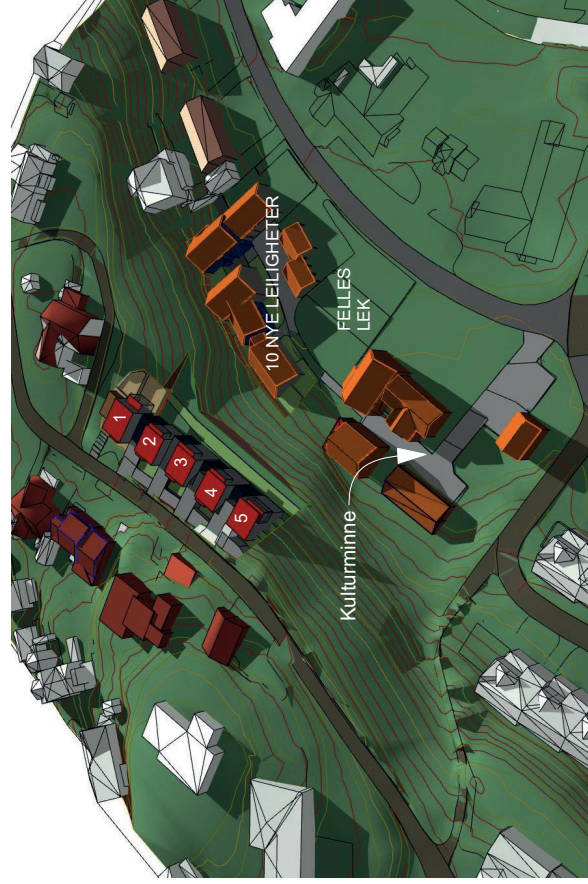
TERRENGMODELL UTEN VEGETASJON

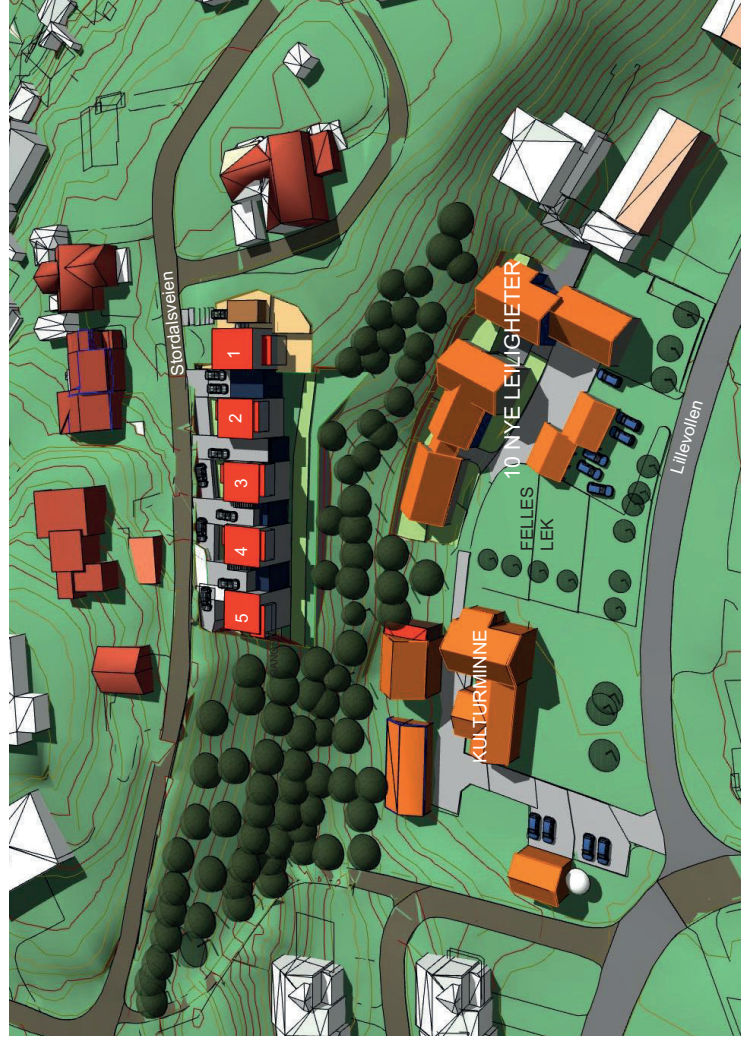
FORESLÅTT SITUASJON

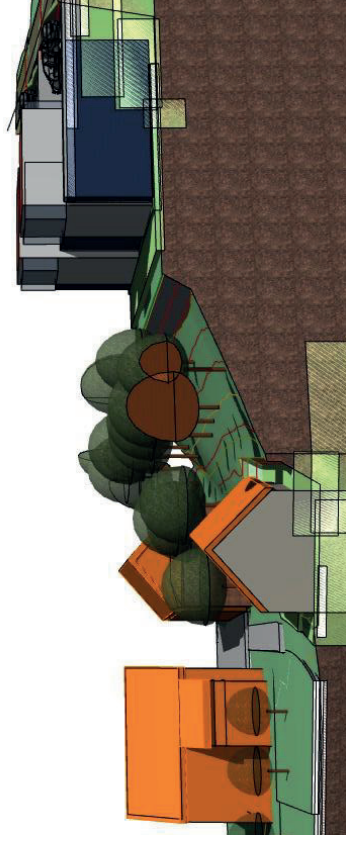
TERRENGMODELL / SNITT

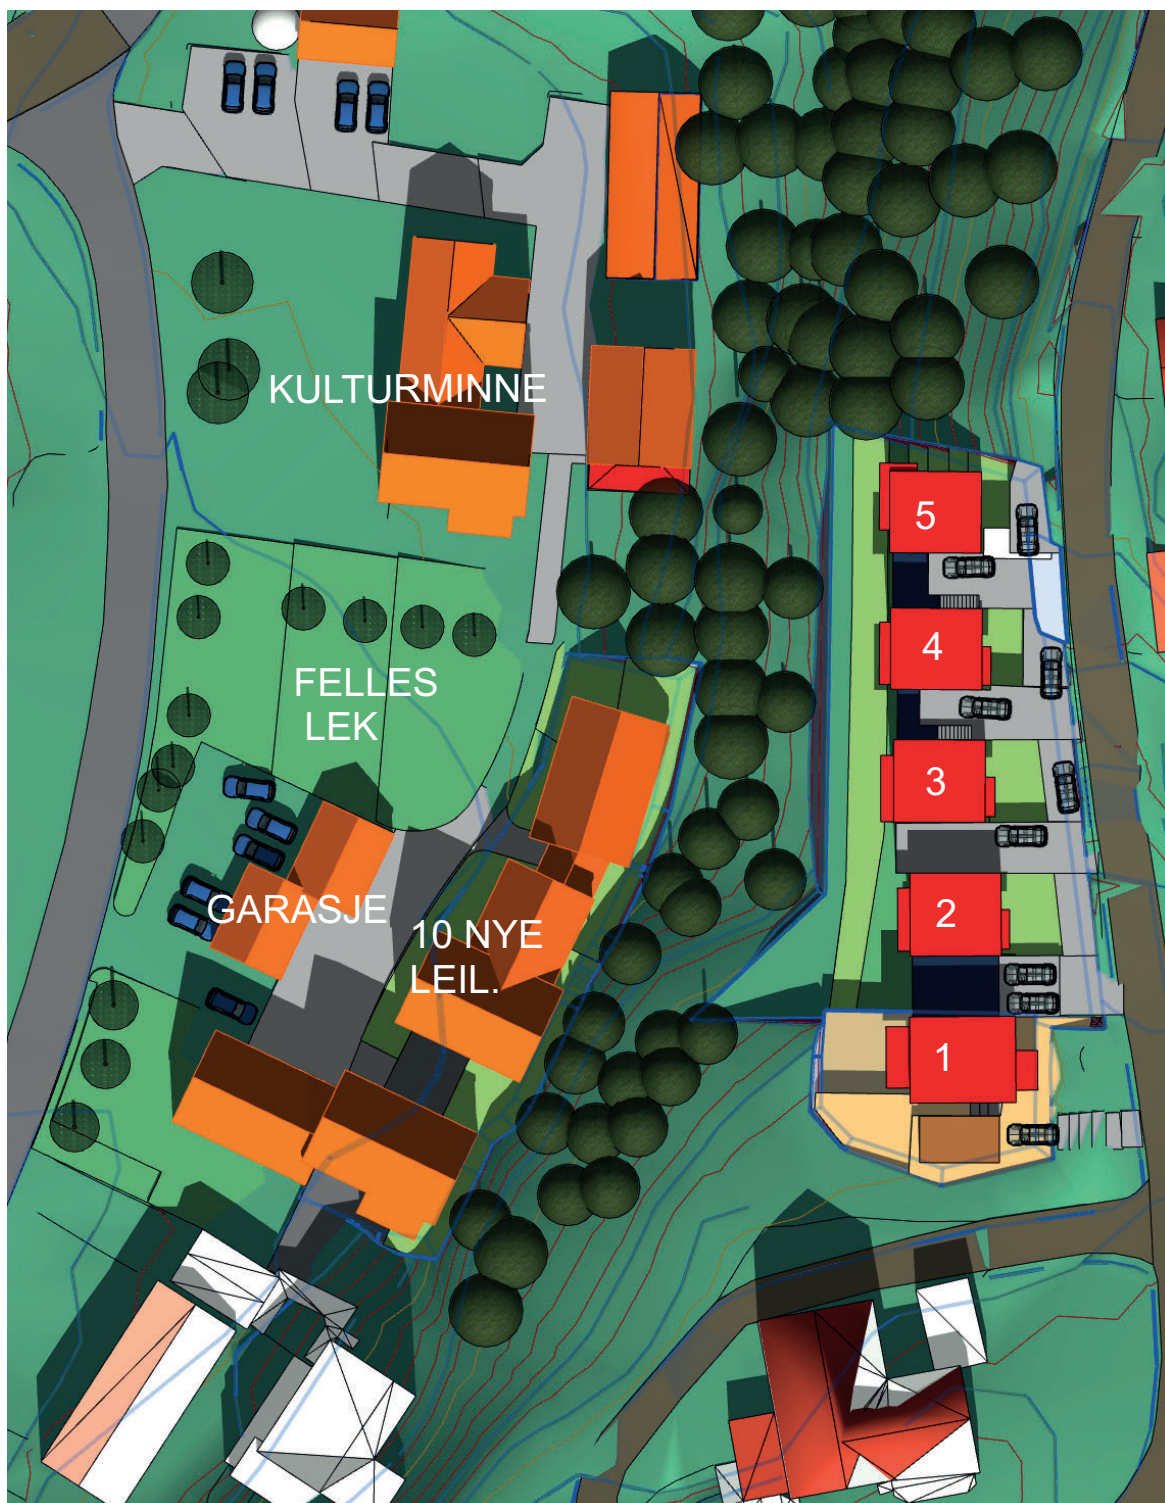
ILLUSTRASJONSPLAN

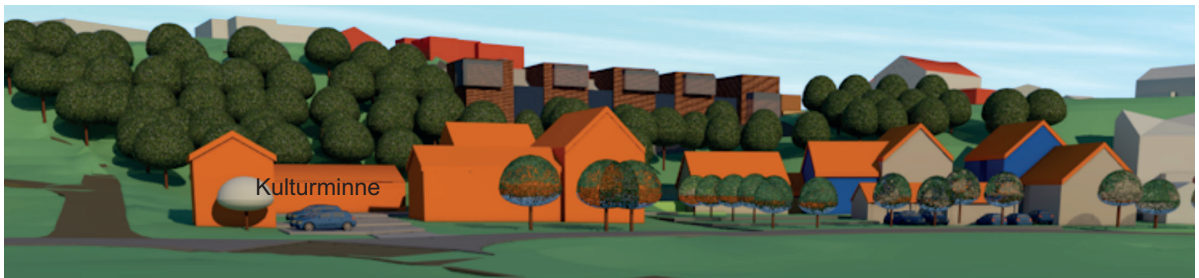
All bebyggelse sett fra vest. Røde og grå volumer øverst er eksisterende bebyggelse

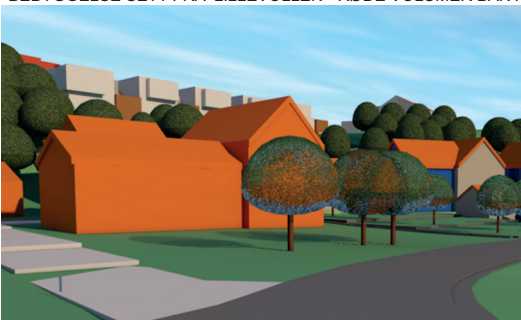
BEBYGGELSE SETT FRA HELLÅSVEIEN

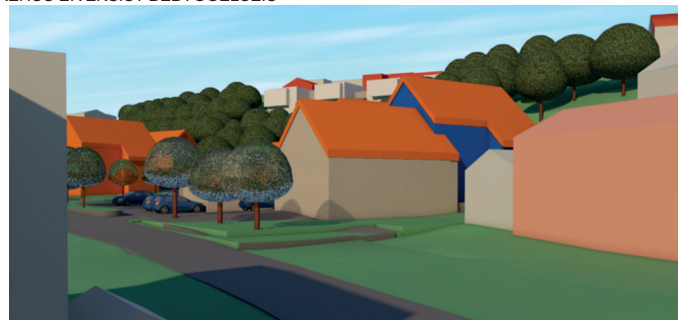
BEBYGGELSE SETT FRA LILLEVOLLEN SYD

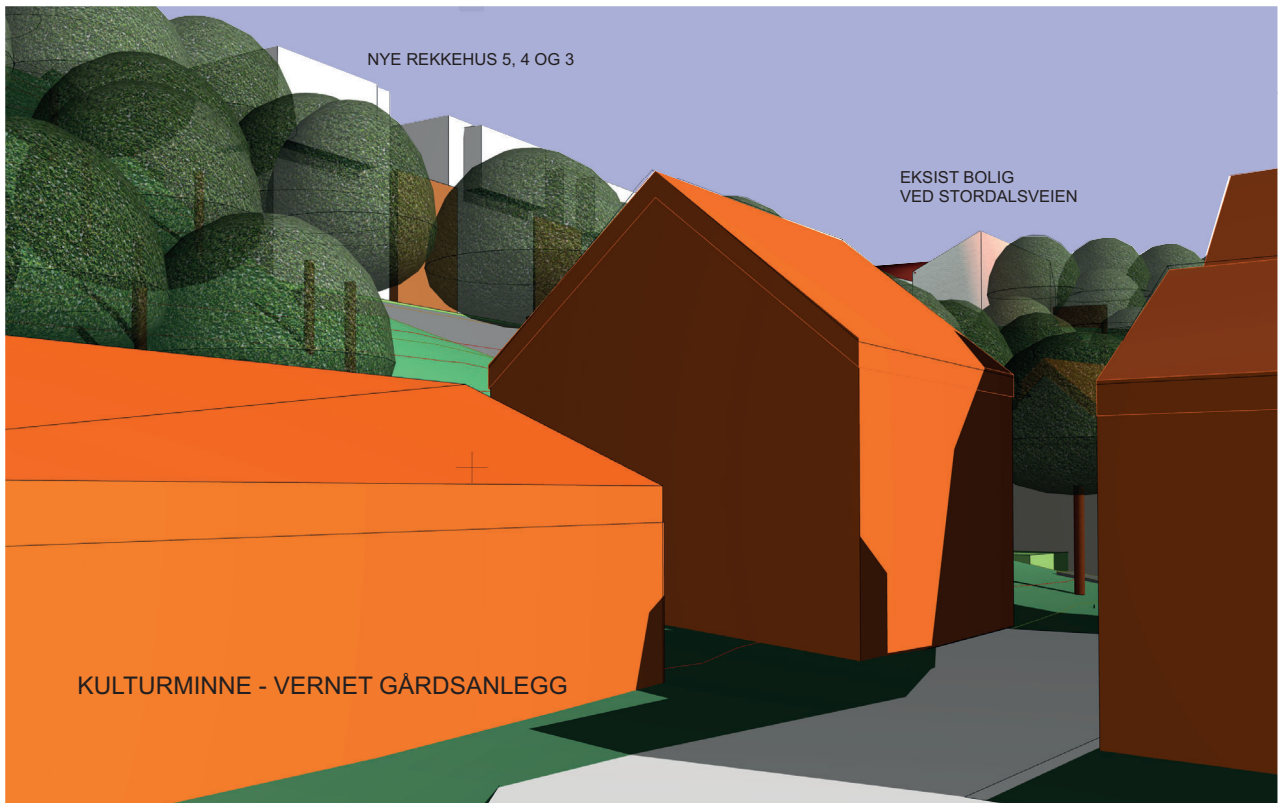
NYE REKKEHUS OG EKSIST BEBYGGELSE I STORDALSVEIEN SETT FRA GÅRDSTUN - SCREENSHOTS FRA 3D-MODELL
