KUNNGJØRING

Søknaden gjelder: Endring av biomasse og areal ved akvakulturfokalitet Søkt størrelse: 4836 tonn

• Lokalitet: 32397 Storvika i Skjerstadvikfjorden,
Koordinater: Midtpunkt anlegg N 67°12,176' Ø 15°16,506
Kontaktadresse: dagrun.bergkj@bodo.kommune.no tlf. 75 55 48 12

Oversendelse av akvakultursøknad for offentlig utlysning og kommunal uttalelse og til orientering til sektoretater. I Wenberg Fiskeoppdrett AS 937 504 446 - Arealendring og biomasseøkning ved lokalitet 32397 Storvika i Skjerstadjorden i Bodø kommune

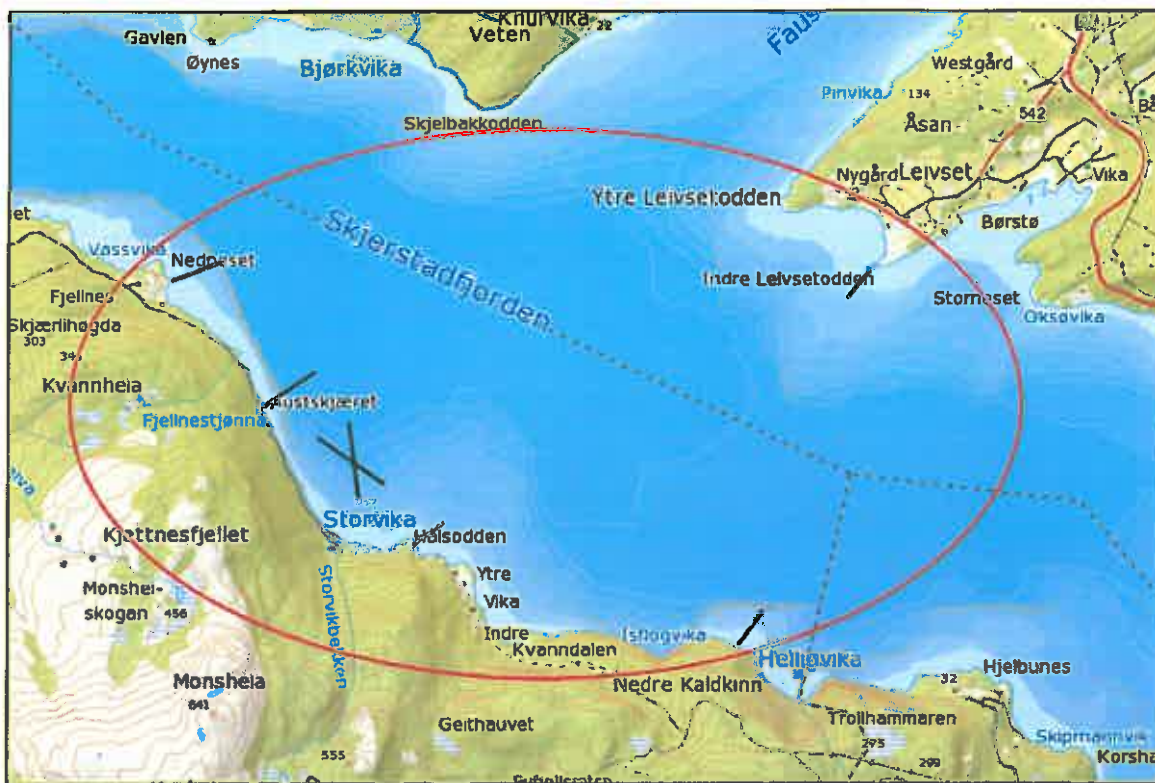
Kart.

Ved rømming har vi anslått at fisken vil holde seg i sjøen innenfor den røde ringen de første timene etter rømmingen og fram til vi får rapporter om fangst/observasjoner ved andre lokaliteter i fjordsystemet. Når fisk ikke observeres i overflaten er anbefalte plasser for setting av garn er avmerket med svart strek.

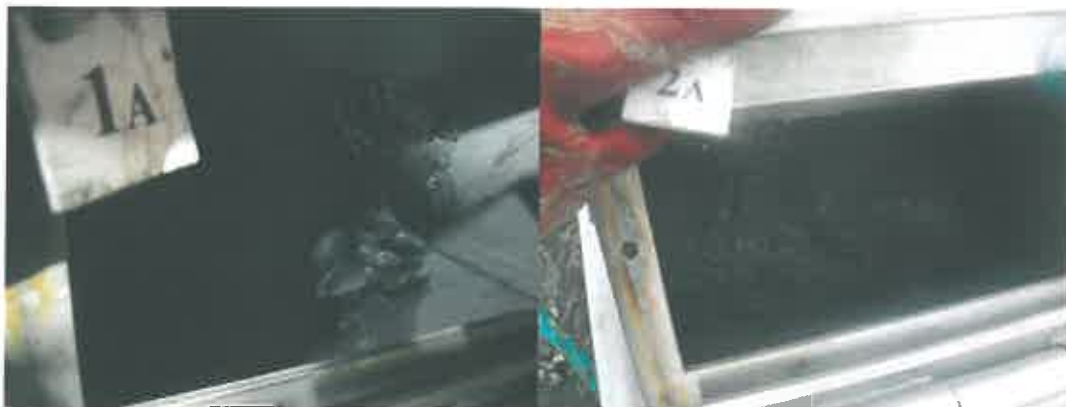
Figur V8.1 Sediment før vask. Lapp indikerer stasjonsnummer.

Det ble tatt bilder av sedimentet fra ett hugg per stasjon etter at grabben ble tømt i plastbaljen, men før vask (Figur V8.1 – V8.2).

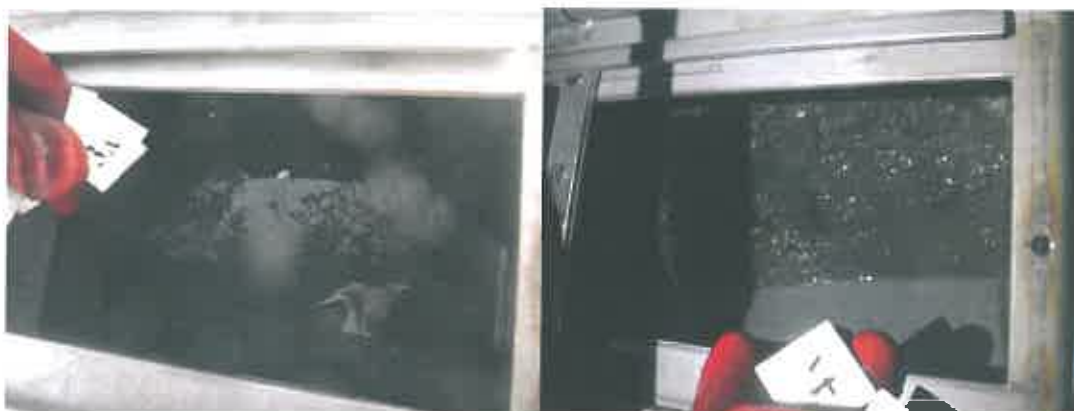
Figur V8.2 Sediment før vask. Lapp indikerer stasjonsnummer.

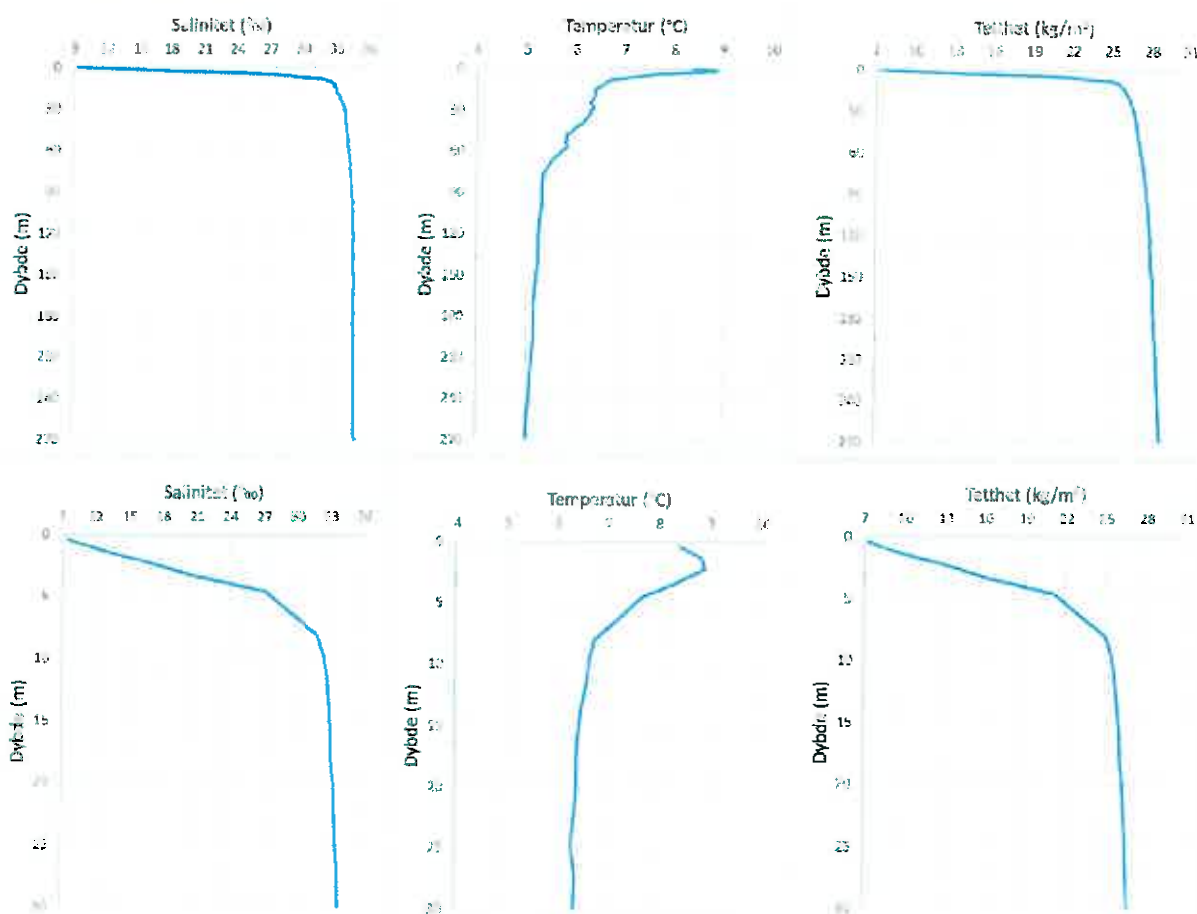
Figur 4.25.1. Vertikalprofiler av saltholdighet, temperatur og tetthet. Dypet er indikert langs y-aksen. Øverst: hele vannsøylen. Nederst: fra overflaten til 30m dyp.
