**B-undersøkelse ved Tårnvika  
i Bodø kommune, november 2021 og  
februar 2022.**

**MOWI Breeding**

**Etter Norsk Standard NS 9410: 2016**

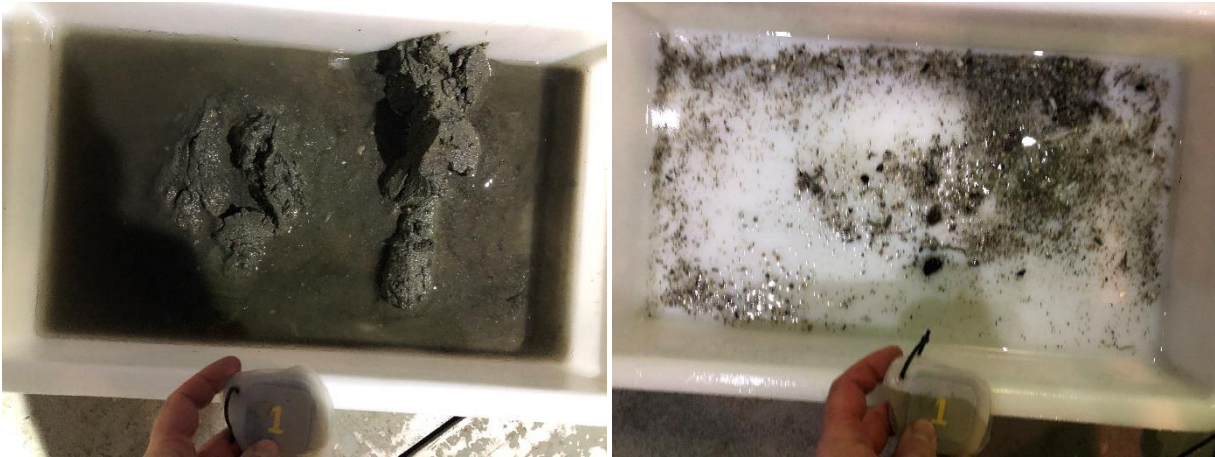
**Figur 6:** Bilder som viser sedimentet fra stasjon 1 før og etter siling. Sedimentet besto av silt, sand og skjellsand.  
Foto: Aqua Kompetanse AS.

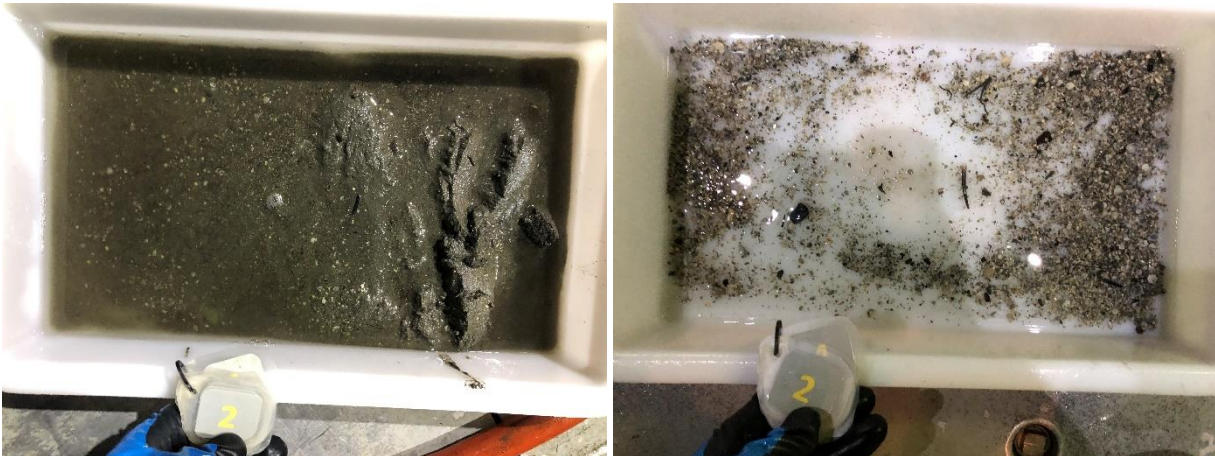
**Figur 7:** Bilder som viser sedimentet fra stasjon 2 før og etter siling. Sedimentet besto av silt, sand og skjellsand.  
Foto: Aqua Kompetanse AS.

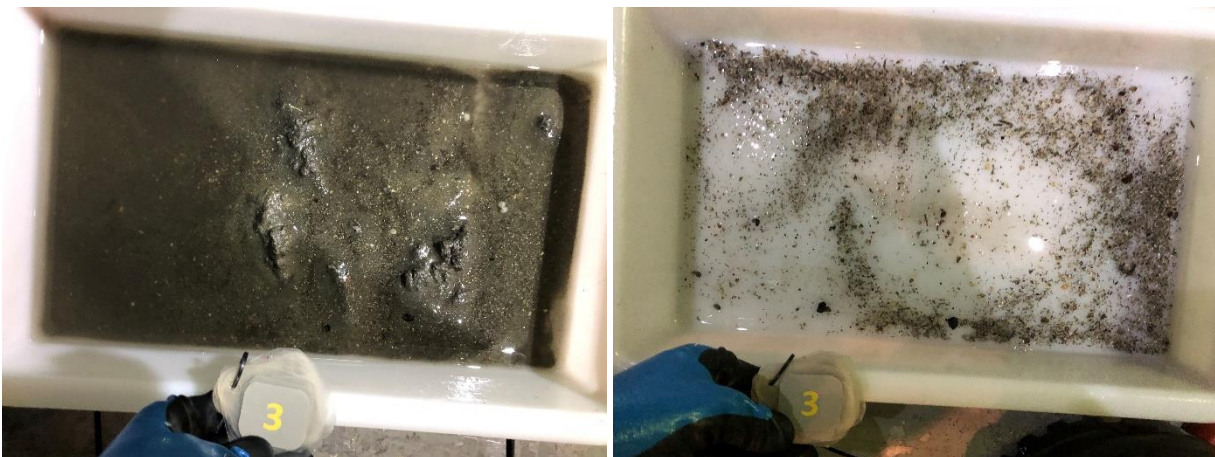
**Figur 8:** Bilder som viser sedimentet fra stasjon 3 før og etter siling. Sedimentet besto av silt, sand og skjellsand.  
Foto: Aqua Kompetanse AS.

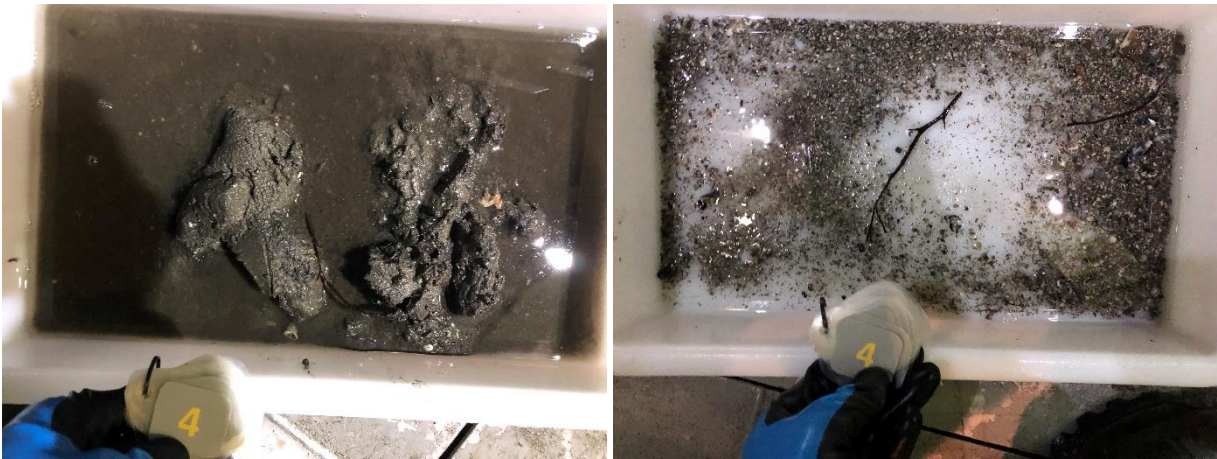
**Figur 9:** Bilder som viser sedimentet fra stasjon 4 før og etter siling. Sedimentet besto av silt, sand og skjellsand. Det ble registrert fekalier i denne prøven. Foto: Aqua Kompetanse AS.

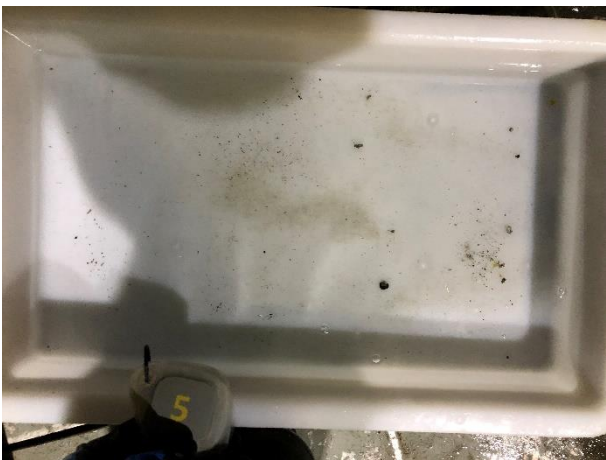
**Figur 10:** Bilde som viser grabbinhold fra stasjon 5. Foto: Aqua Kompetanse AS.

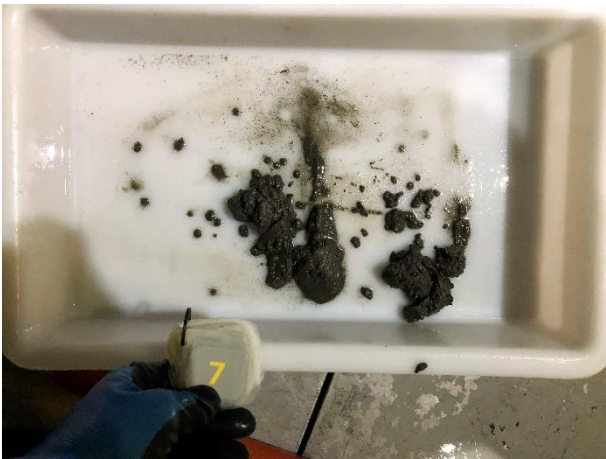
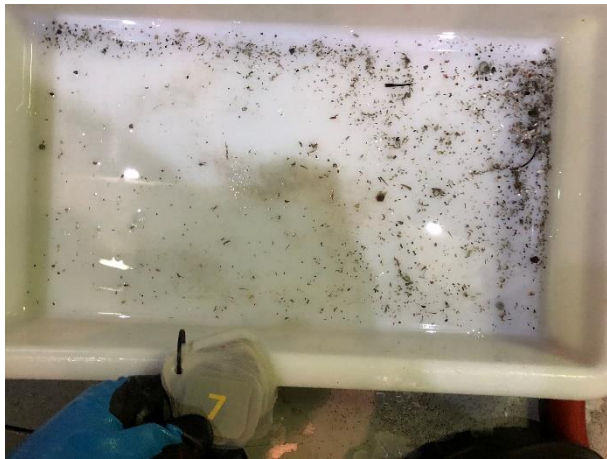
**Figur 12:** Bilder som viser sedimentet fra stasjon 7 før og etter siling. Sedimentet besto av silt og sand.  
Foto: Aqua Kompetanse AS.

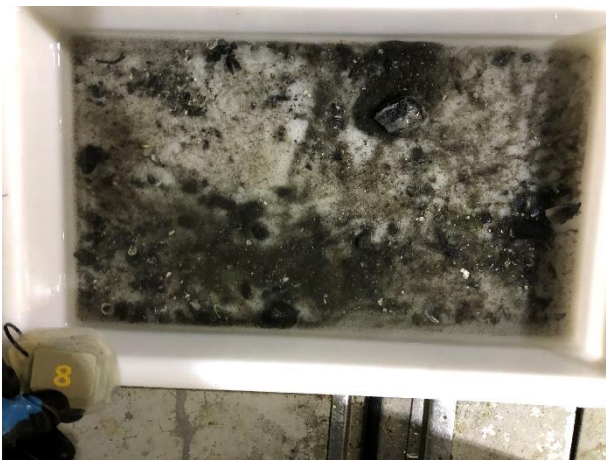
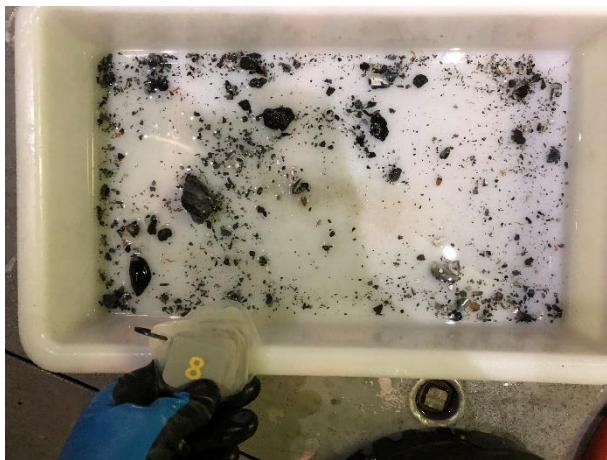
**Figur 13:** Bilder som viser sedimentet fra stasjon 8 før og etter siling. Sedimentet besto av silt.  
Foto: Aqua Kompetanse AS.

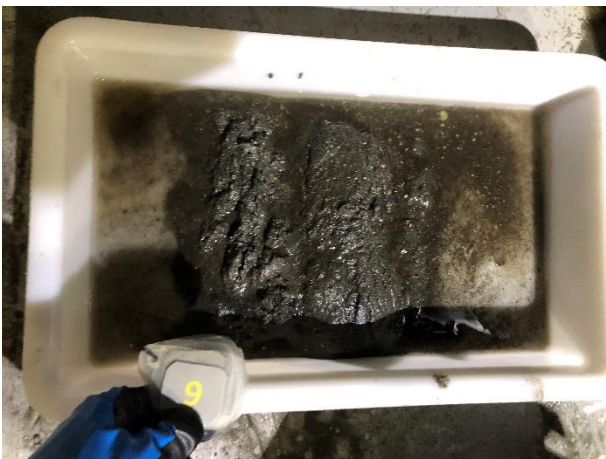
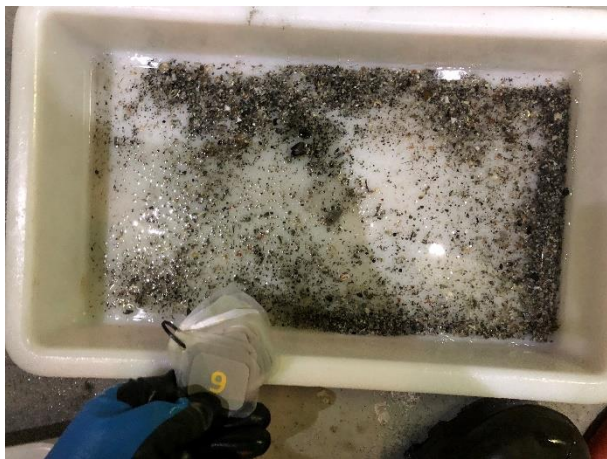
**Figur 14:** Bilder som viser sedimentet fra stasjon 9 før og etter siling. Sedimentet besto av silt, sand og skjellsand.  
Foto: Aqua Kompetanse AS.

Det var kun mulig å måle elektrokjemi ved syv av tretten stasjoner, grunnet lavt grabbvolum. Alle pH målingene viste normale verdier, mens Eh var negativ ved stasjon 9, og positiv ved de øvrige stasjonene. Tilstanden på de elektrokjemiske målingene ble 1, med en indeksverdi på 0,56 poeng.

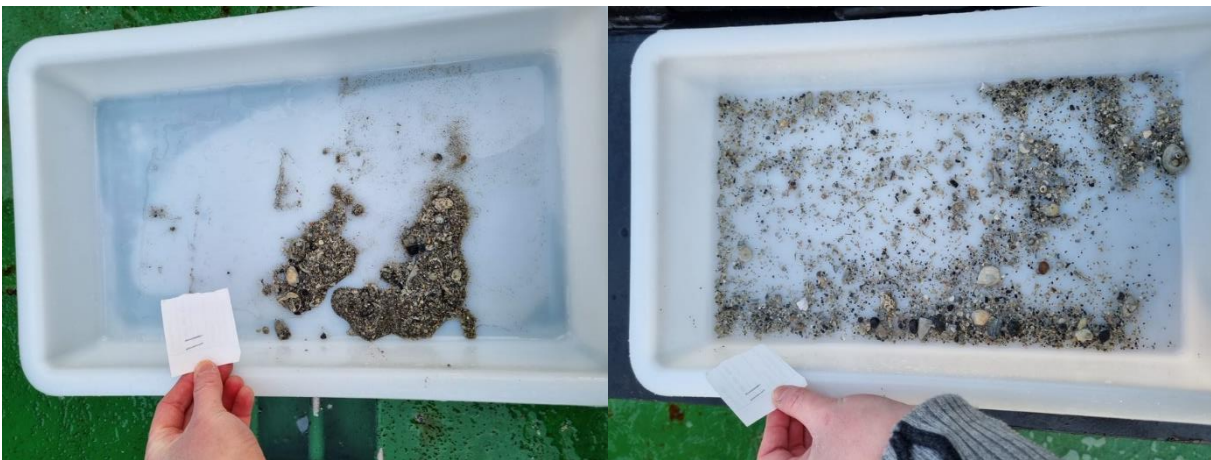
**Figur 17:** Bilder som viser sedimentet fra stasjon 11 før og etter siling. Sedimentet besto av silt, sand og skjellsand.  
Foto: Aqua Kompetanse AS.

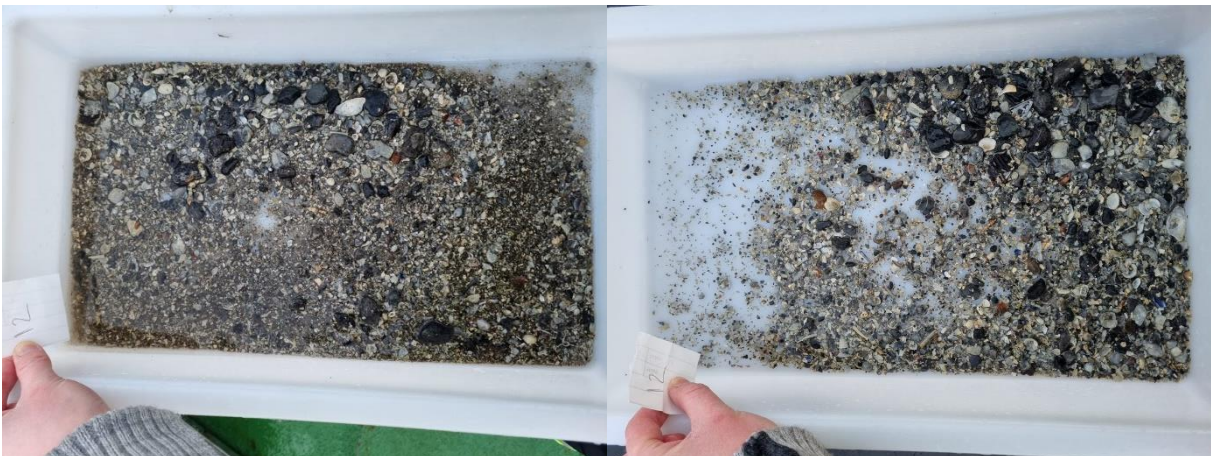
**Figur 18:** Bilder som viser sedimentet fra stasjon 12 før og etter siling. Sedimentet besto av silt, sand og skjellsand.  
Foto: Aqua Kompetanse AS.
