MOM B undersøkelse i Mørkvedbukta

Bodø kommune

Argus-rapport nr. 420-10-21

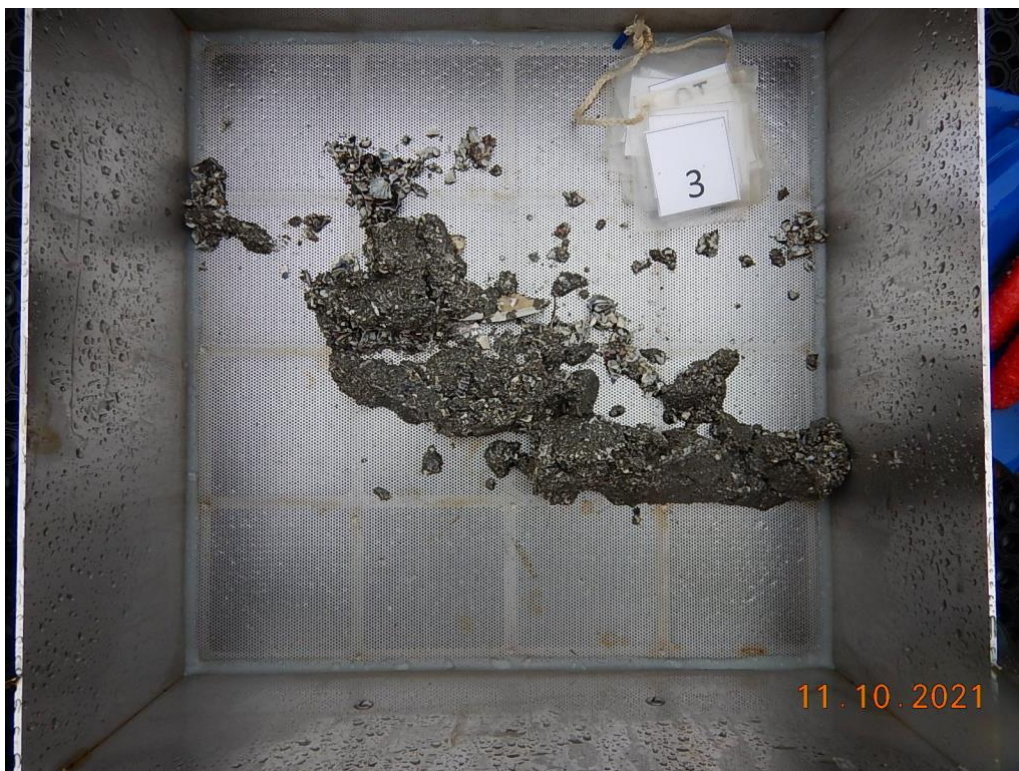
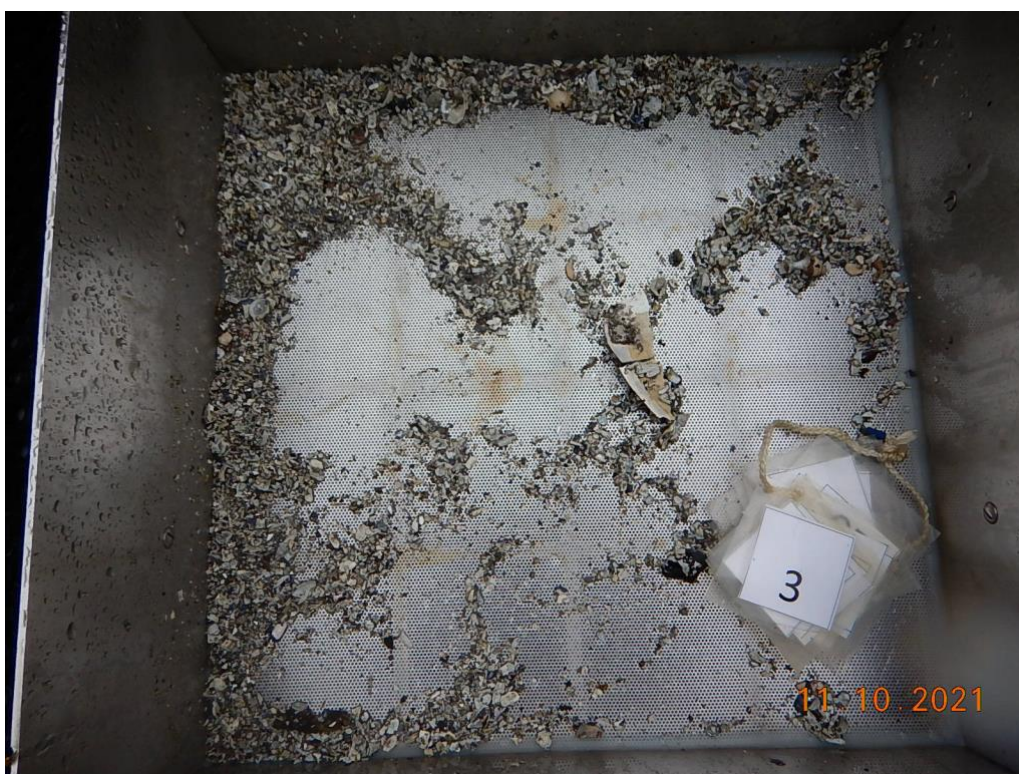
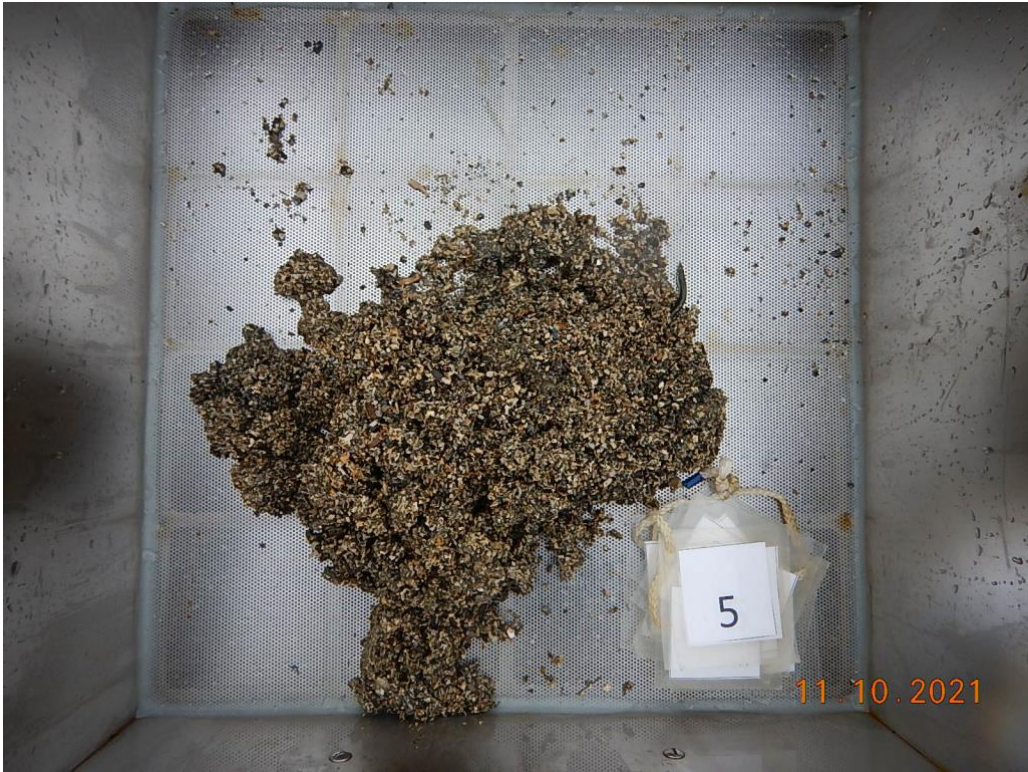
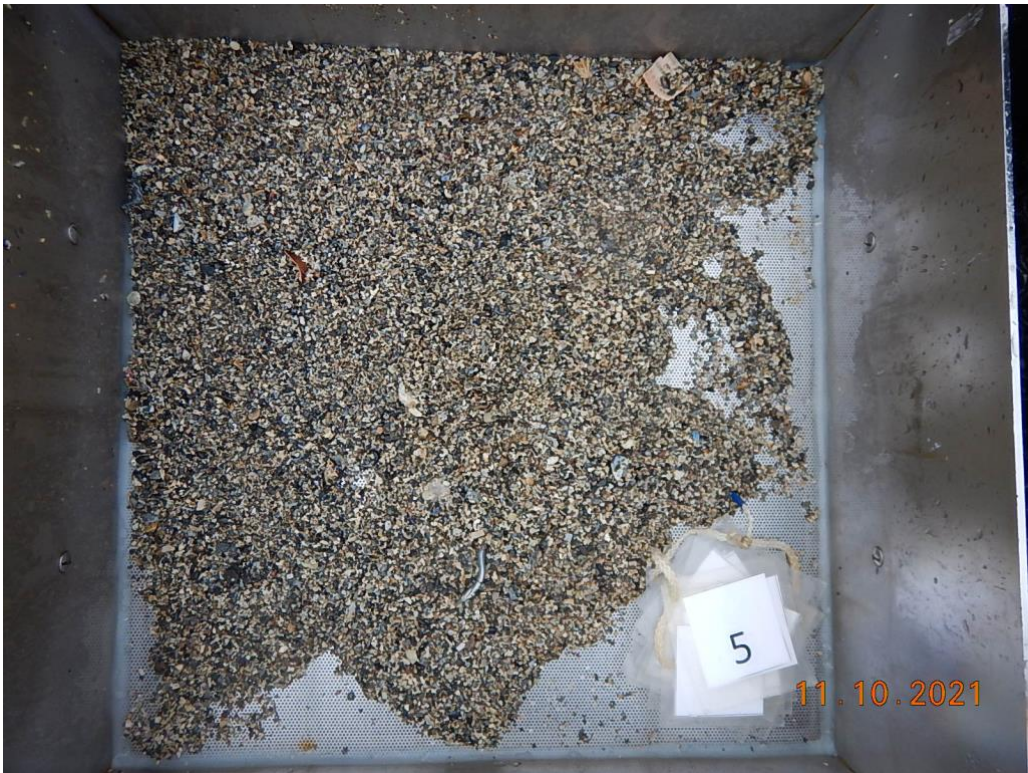
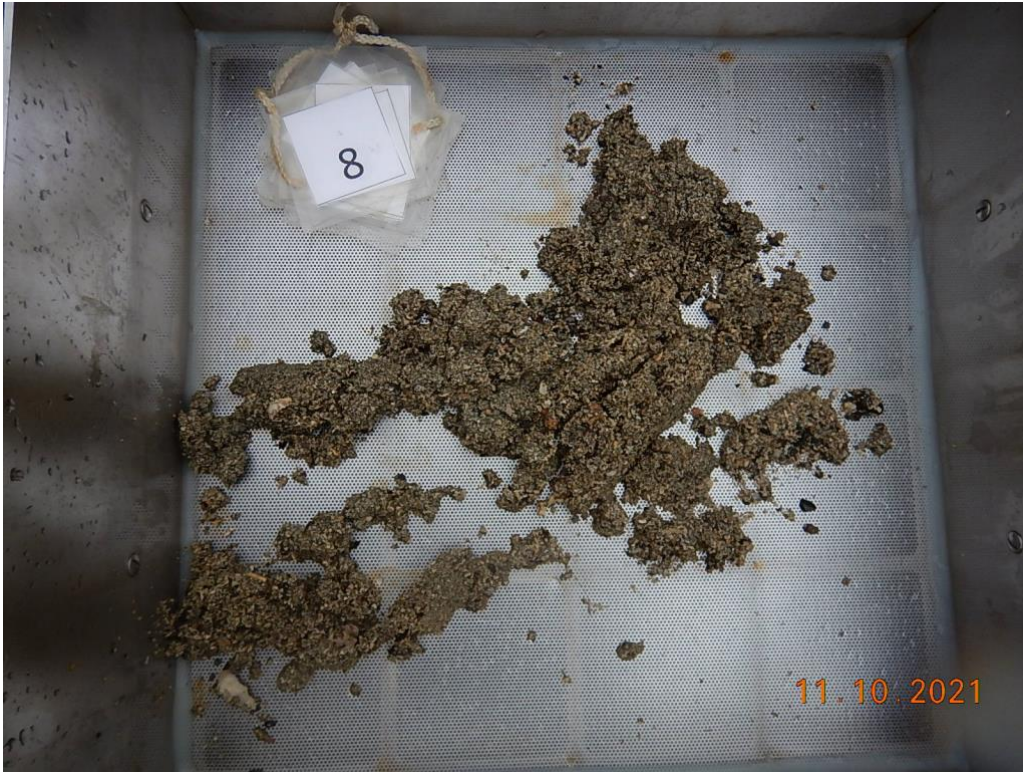
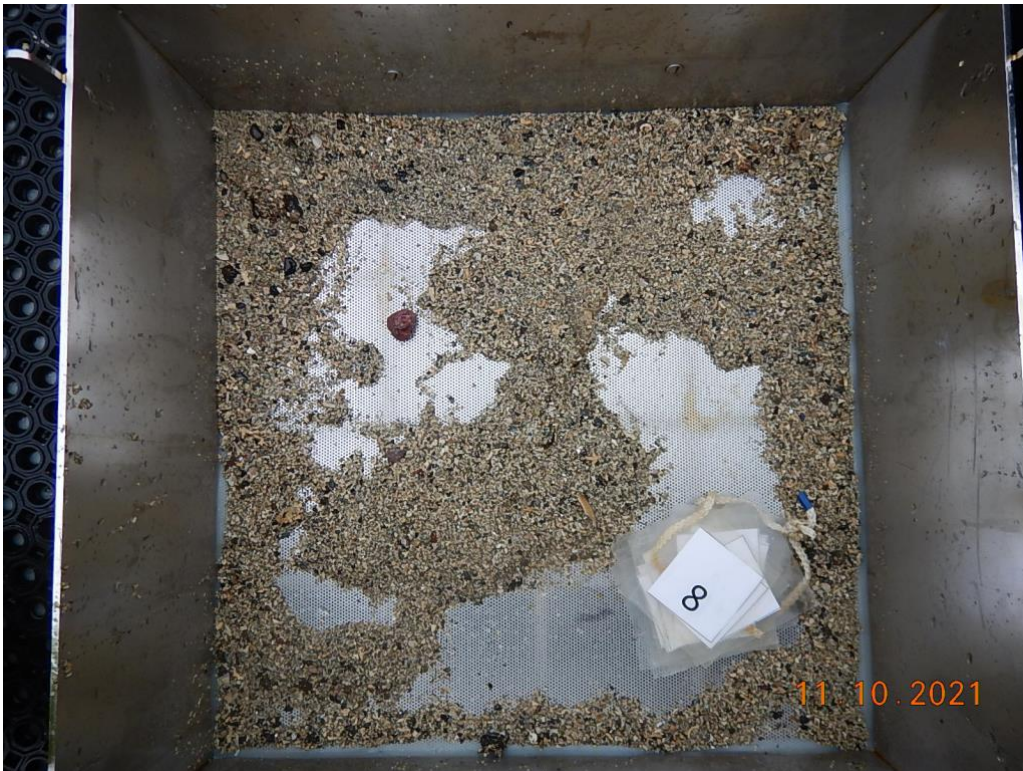
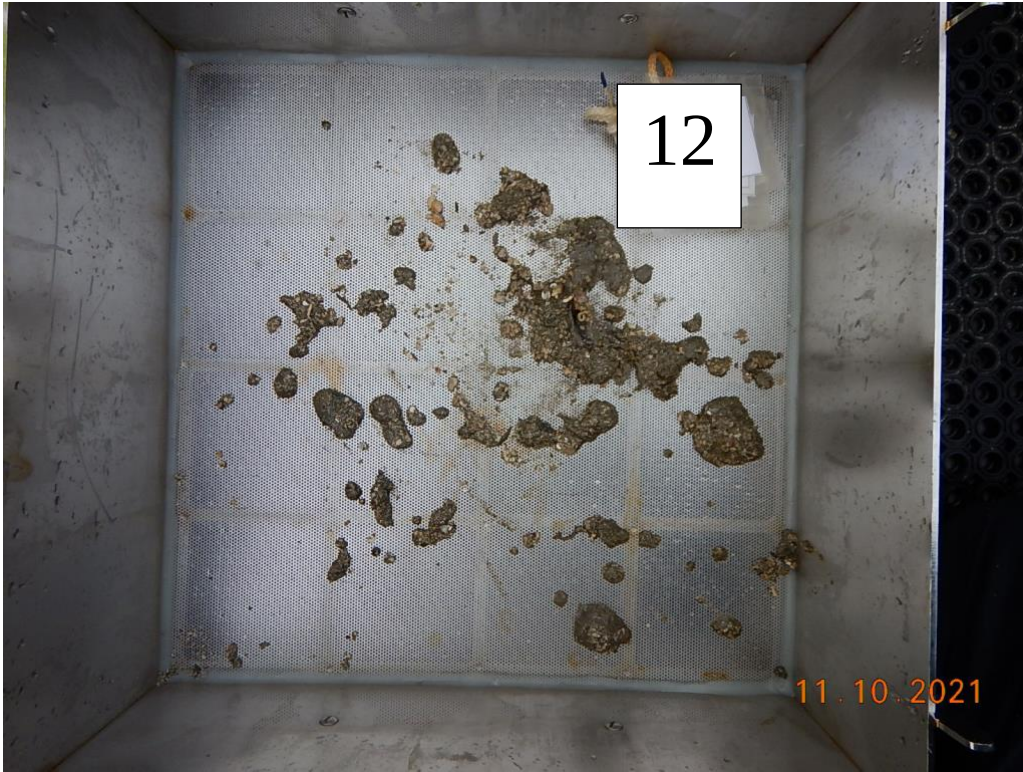
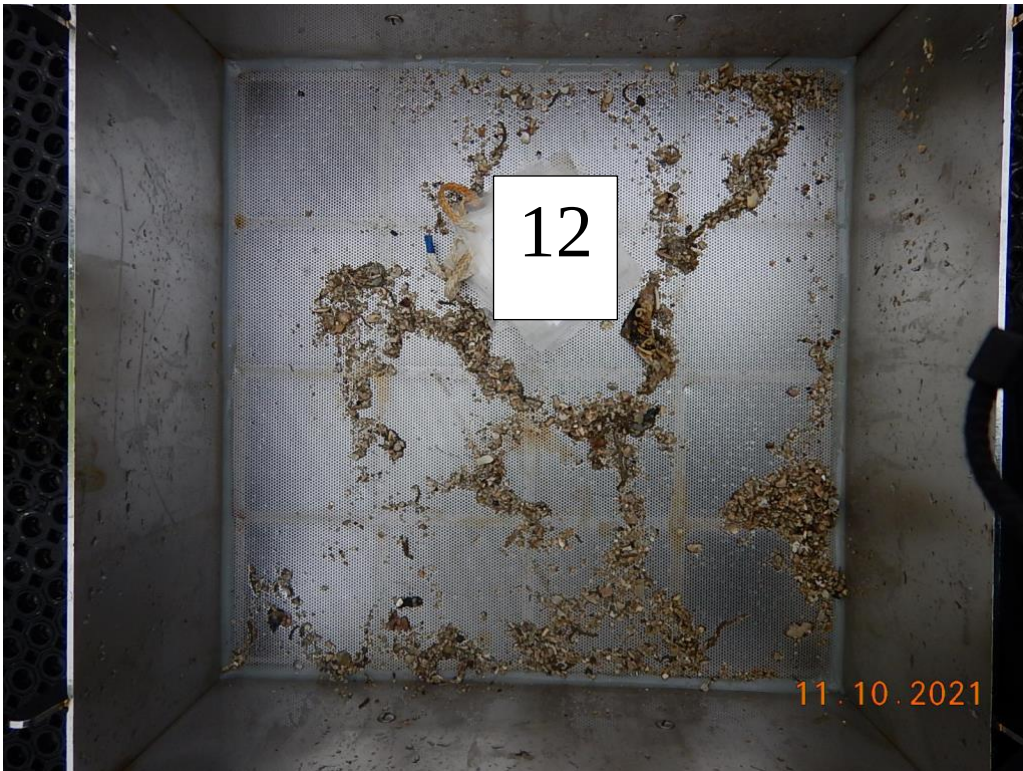
Vedlegg nr. 3. Bilder av sedimentprøver. Et bilde før vasking, og ett etter. Stasjonsnummer er markert i bildene.

Det ble forsøkt tatt grabbprøver fra 12 prøvetakingsstasjoner ved lokaliteten og vi fikk opp materiale fra 4 av disse. Det ble ikke registrert lukt i prøvene. Spesifikke detaljer av sedimentprøvene er gitt i tabell nr. 4 og 5.
