# SKÅLBUNES HYTTEFELT

Geoteknisk dokument

27. MAI 2024

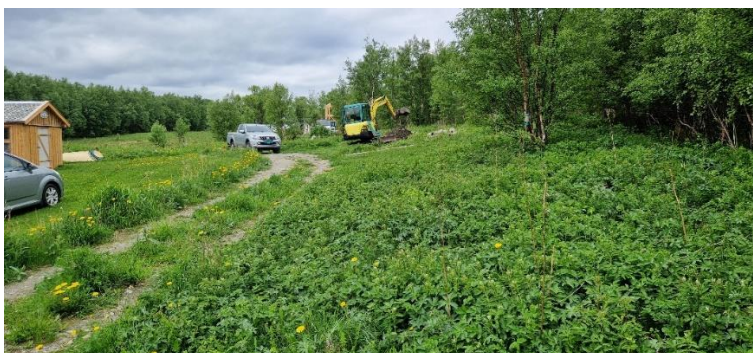
**Bilde 1: Sørøstlige hyttetomt sett mot NV Prøvegropa ved gravemaskinen i bakgrunnen skimtes råbygget på hyttetomta tett vest som ligger på fjell**

Figur 3 viser vår kartlagte løsmassefordeling og figur 4 viser flyfoto over området hvor en ser fordelingen mellom løsmassene. Det er bart fjell synlig i nordenden av den sørøstligste hyttetomta, mens tomte på siden, som er under bygging, i sin helhet ligger på ei utsprengt fjelltomt. Bilde 1 og 2 viser de to sørøstlige tomtene.

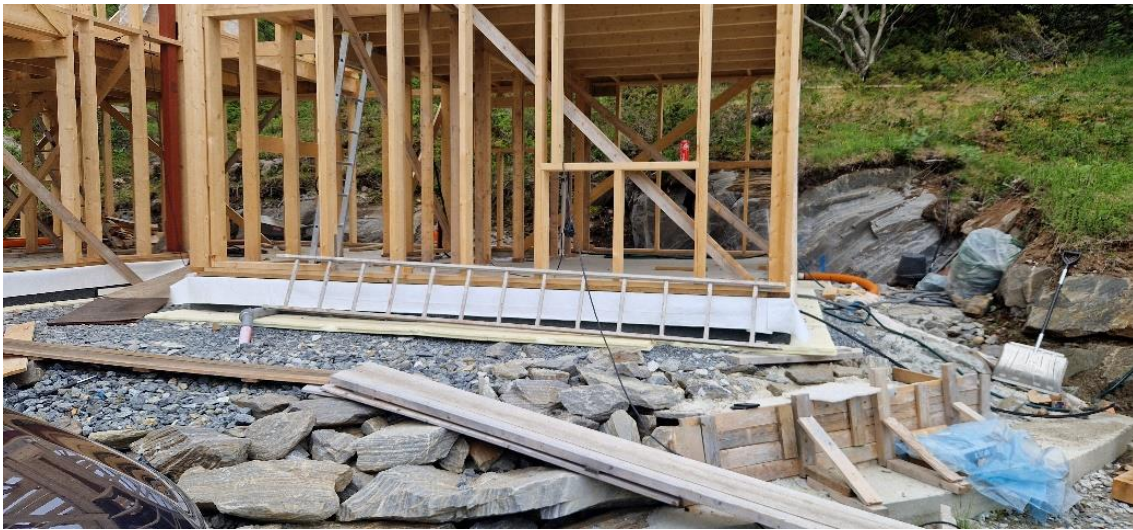
*Bilde 2: Hyttetomta tett vest av tomta mot SØ ligger på utsprengt fjell*

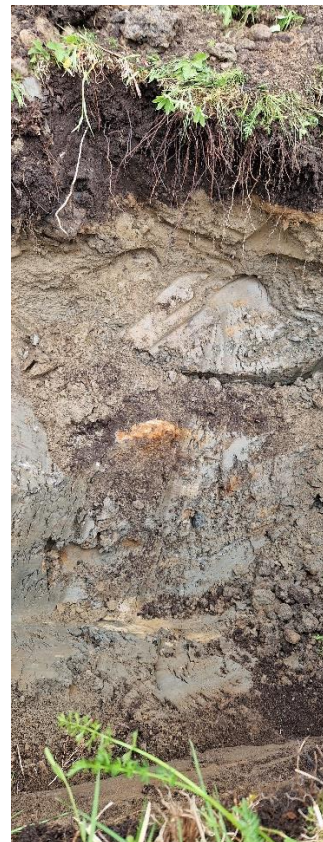
Utført prøvegraving ved Tekkelvika

Terengoverflate		
10		Humusholdig vekstjord
20		
30		Siltig sand, blokkførende
40		
50		Leirig silt Blokkrik noe forvitrede steint Fast lagret Siltig leir Meget fast lagret
60		
70		
80		
90		
100		
110		
120		
130		
140		
150		
160		
170		
180		
190		
cm under terengoverflate

Resultat fra utførte prøvegravinger, grunnvann ble ikke påtruffet

- Øverst 30 cm med humusholdig vekstjord
- Deretter 20 cm med blokkførende sand
- Over meteren med leirig fast silt, også denne blokkførende.

Løsmassene var faste og den 3,7 tonns store gravemaskinen hadde problemer med å grave dypere.
