FORMINGSVEILEDER FOR DELER AV SVENSKEBYEN

- PRINSENS GATE**
- FREDENSBORGVEIEN**
- TORGNY SEGERSTEDS VEI**
- SVENSKHUSENE I RESTERENDE GATER**

BODØ KOMMUNE

Denne veilederen er ment som et hjelpemiddel for alle som er interessert i Svenskbyens opprinnelse og for eiere av verneverdige hus i området. Her vises en oversikt over bygningstegninger og bygningsdetaljer. Det blir gitt eksempler på måter å utvide de ulike typene hus på.

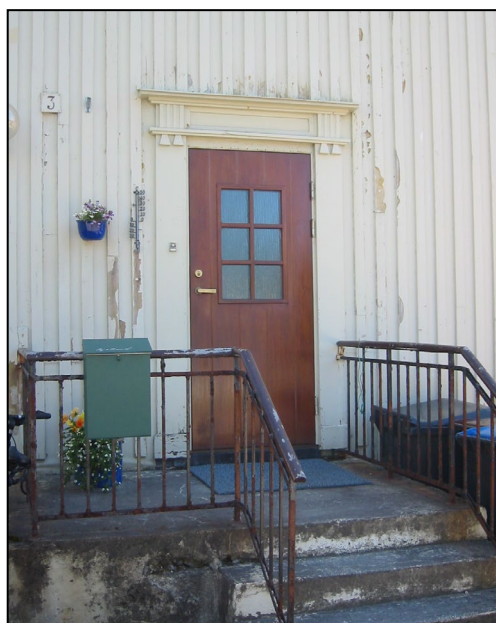
Original trapp, portal og panel, trappen har plass til en liten benk på siden, vanlig i Sverige

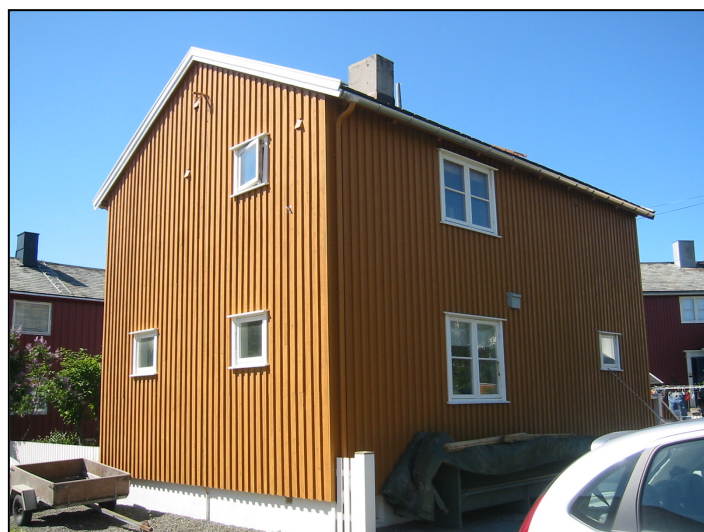
Torgny Segersteds vei 6, her ses den opprinnelige plasseringen og størrelsen på vinduene

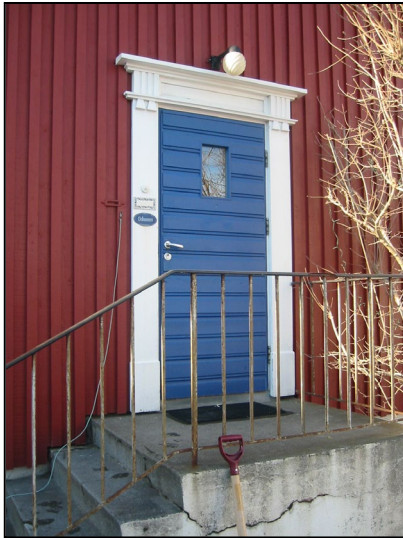
Til høyre:
Ytterdør med
original trapp,
dør og portal,
fargene er også lik
de opprinnelige
fargene.

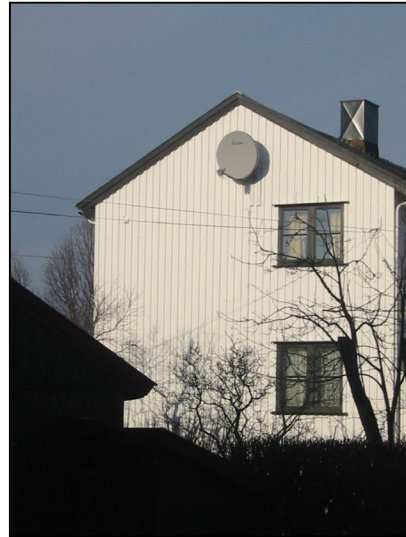
Til venstre
Kortvegg type 4,
den opprinnelige
plassering av
vinduer, rett type
sprosser.

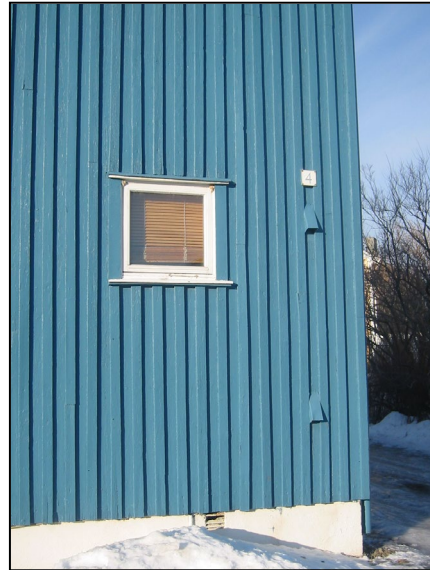
Plassering av vindu og ventiler

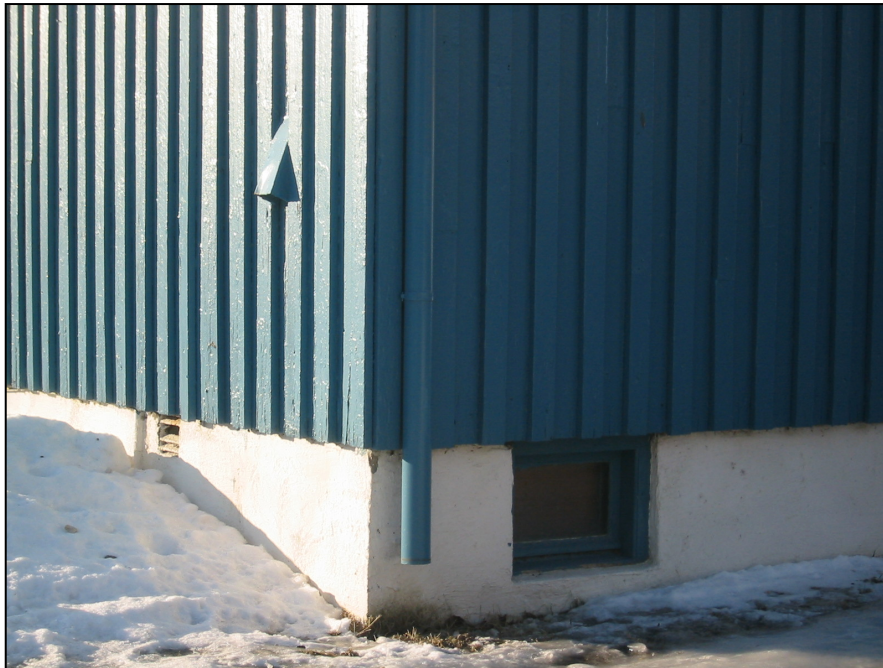
Ventil, kjellervindu og avslutning på takrenne, slik de opprinnelig har vært.

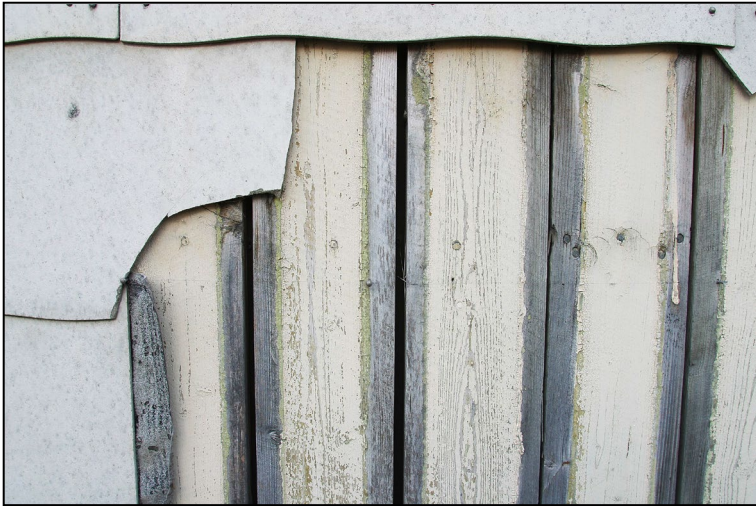
Nærbilde av panel, her ses bredden på lektene, original grønnfarge kan skimtes på siden

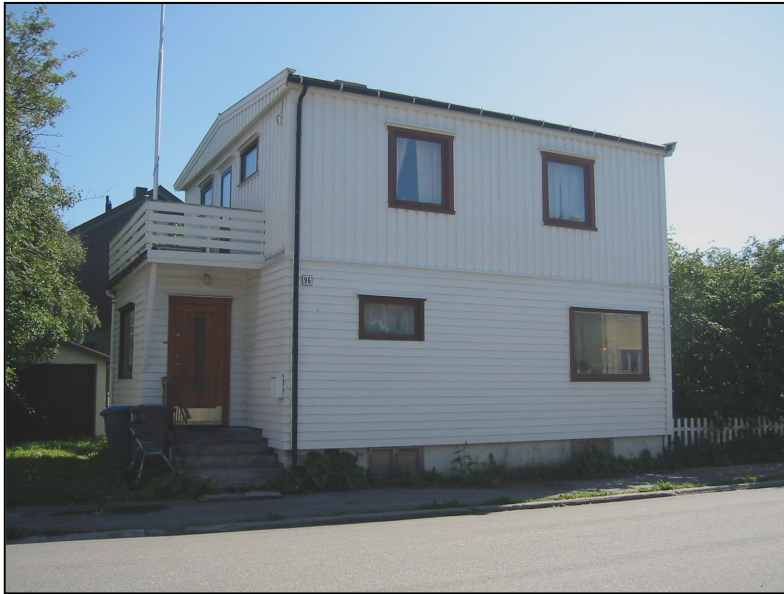
Eksempel på funiskhus med ”skjørt og genser panel”, vanlig på 1930-tallet

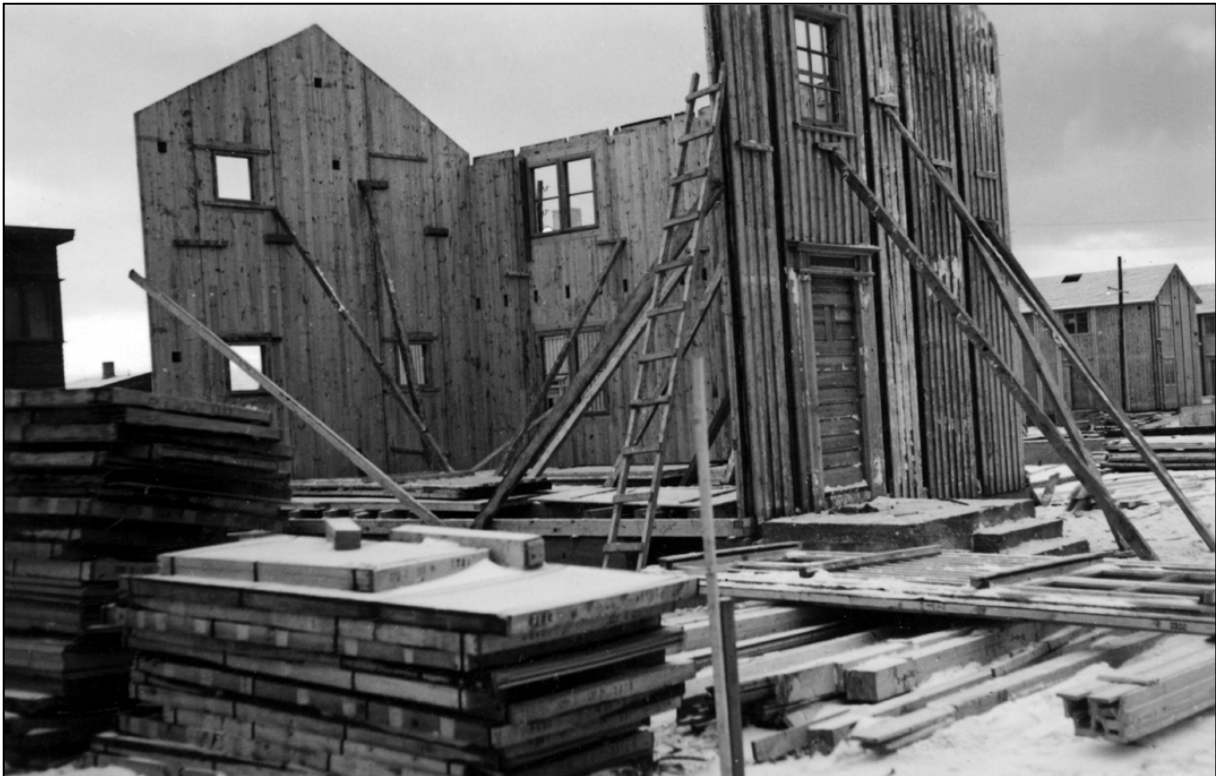
Nærbilde fra oppsetting av Svenskhus type 3, her ses tydelig plassering og størrelse på vinduer, samt plassering av inngangsparti, med portal og original dør.
