► Bygningsfysiske vurderinger

Norrøna Hotell

Oppdragsnr.: 5191230 Dokumentnr.: RIBfy01 Versjon: 01 Dato: 2019-09-18

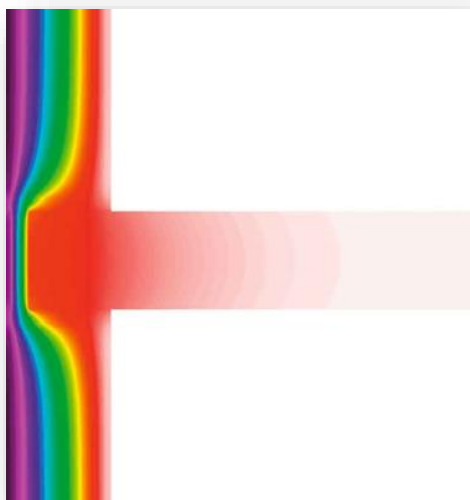
Bygningen har bærende yttervegger i betong der både betongdekker, betongskiver/vegger er direkte opplagret/sammenbundet med yttervegg. Vinduer og dører står direkte på betong. Bygningene har videre utkragede balkonger, antatt direkte opplagret i yttervegg. Fasaden har sprang ved inntrukne vegger i fasadelivet (inngangspartier) med dekker fra varme rom og ned/opp til friluft. Alle disse områdene har kontinuerlig armert betong fra varm til kald side, og utgjør en varmemestrøm i konstruksjonen som vi betegner som en «kuldebro». Summen av alle kuldebroene vil medføre meget store områder med varmetap, fuktbevegelser og kondensering, og medfølgende bygningsfysiske. Dette medfører at det må fokuseres på kuldebroisolering ved en rehabilitering av fasaden.

Figur 5 Illustrasjon av varmemestrøm ut i betongfasade ved betongdekke ved uisolert betong.

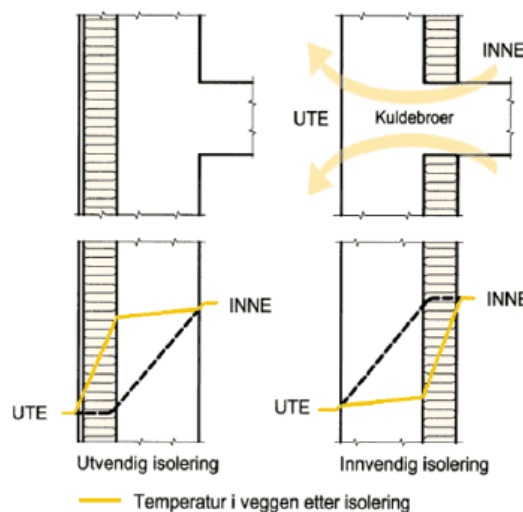
For denne typen betongkonstruksjoner er det fuktteknisk anbefalt å isolere på utsiden samt at dette vil redusere kuldeborene. Generelt er det anbefalt å legge 3/4 av isolasjonen er på utsiden av betongmuren. Bygningen har krav til fasadeuttrykk ifm. hensynssone bevaring. Dette kan medføre at det er utfordrende å etterisolere utvendig, da dette ofte medfører endring i fasadens uttrykk.

- Eliminere/ redusere kuldebroer
- Effektiv varmeisolering
- Ny klimaskjerm og redusert fuktpåkjenning på betong.
- Redusert karbonatiserings hastighet i betong
- Redusert korrosjon på eksisterende armering

Figur 7 Illustrasjon av forskjellen på innvendig og utvendig isolering av betongvegg. Kilde: SINTEF Byggforsk 723.312

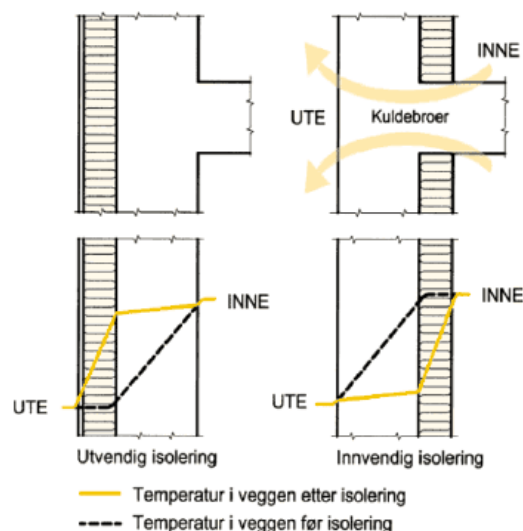
Ved innvendig isolering vil temperaturen i betongen bli betydelig lavere, som kan føre til fukttekniske utfordringer og flytting av kondenspunkt inn i veggkonstruksjonen. Se figur ved siden av for prinsippskisse.

Bygningen har bærende yttervegger i betong der både betongdekker, betongskiver/vegger er direkte opplagret/sammenbundet med yttervegg. Bygningene har videre utkragede balkonger, antatt direkte opplagret i yttervegg. Fasaden har sprang i ytterlivet ved inntrukne vegger i fasadelivet (inngangspartier) med dekker fra varme rom og ned/opp til friluft. Bygningens utforming og bærende system medfører at det ved en innvendig etterisolering på yttervegg, vil bygningen få større kuldebroer der betong og armering er kontinuerlig ut i fasaden. Vinduer og ytterdør vil også gi en stor kuldebro langs omkretsen av utsparingen dersom størrelse på eksisterende vinduer/dører beholdes. Summen av alle kuldebroene vil medføre meget store områder med varmetap, fuktbeveglere, fare for kondens og medfølgende bygningsfysiske utfordringer ved en innvendig etterisolering.

Figur 8 Illustrasjon av forskjellen på innvendig og utvendig isolering av betongvegg.
Kilde: SINTEF Byggforsk 723.312

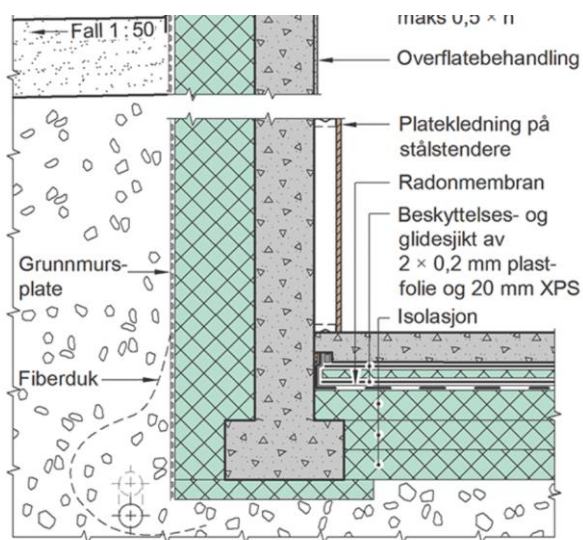
Bygget har mange områder med yttervegg under terreng. Under terreng er det sannsynligvis en lignende oppbygging som over terreng, med utvendig betong og 50-80 mm tresonitt på innsiden. Det antas at yttervegg under terreng ikke er fuktsikret, og det er usikkert om bygningen er drenert.

Figur 9 Anbefalt løsning for fuktsikring- og isolering av kjellervegger. Figur fra BKS 523.111.

Utvendig isolering og oppgradering av utvendig drenering er ofte nødvendig når kjelleren er fuktig, men anbefales også for tilsynelatende tørre kjellere. Fuktforholdene vil kunne forverres dersom vi tilfører mer isolering på innsiden, siden vi får en kaldere yttervegg. Det som kan avhjelpe denne situasjonen er å isolere disse veggene utvendig, samt sikre god fuktsikring og drenering rundt bygget. Dette medfører at terrenget rundt må graves opp. Minimum 50 % av isolasjonen må ligge på utsiden.
