HERREDSHUSET
Gjerdåsveien 2, 8010 Bodø

KULTURMINNEFAGLIG ANALYSE
29.11.2017

BOARCH

Siv.ark. mnal Gisle Jakhelln

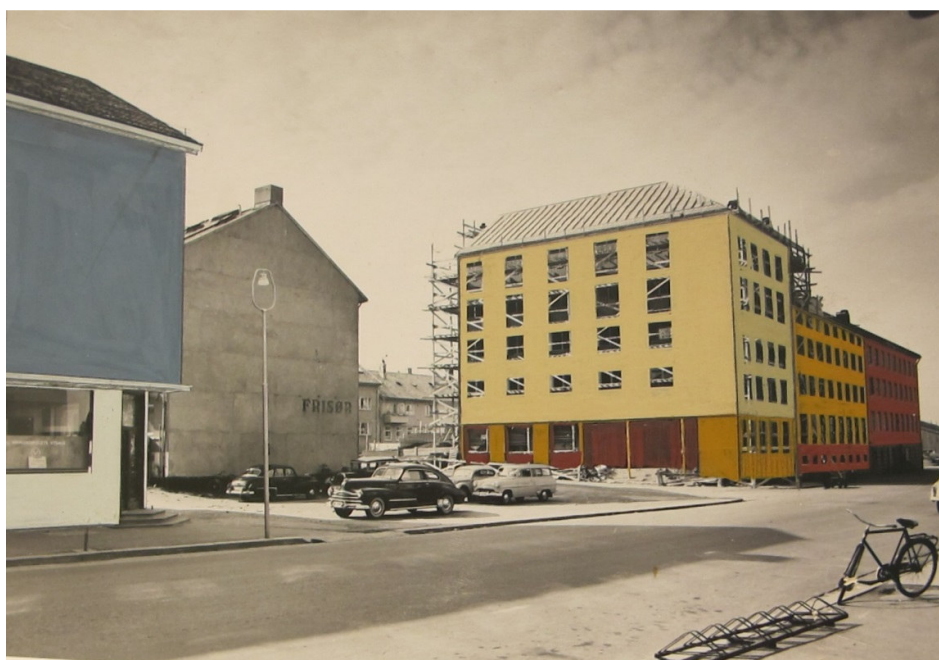
20 håndkolorerte fotografier i rammer med motiv fra byens gater og bygninger etter gjenoppbyggingen på 1950-60-tallet er montert på veggene hos Byplan (1. etg. nordfløy). Det er 18 fotos i korridoren og to fotos inne på et kontor. Dette ser ut til å være registreringsfotografier i sort-hvitt tatt mot slutten av 1950-tallet og utover på tidlig 60-tall. De er så blitt håndkolorert og derved fått et markant kunstnerisk uttrykk som jeg ser som uhyre verdifullt. Denne fotoserien må ubetinget tas vare på.

Figur 50 Kolorert sort/hvitt foto, ett av en serie på 18. Hjørnet Storgaten/Sandgaten. Ukjent kunstner. Foto Bjørg Heggstad Jakhelln 2017

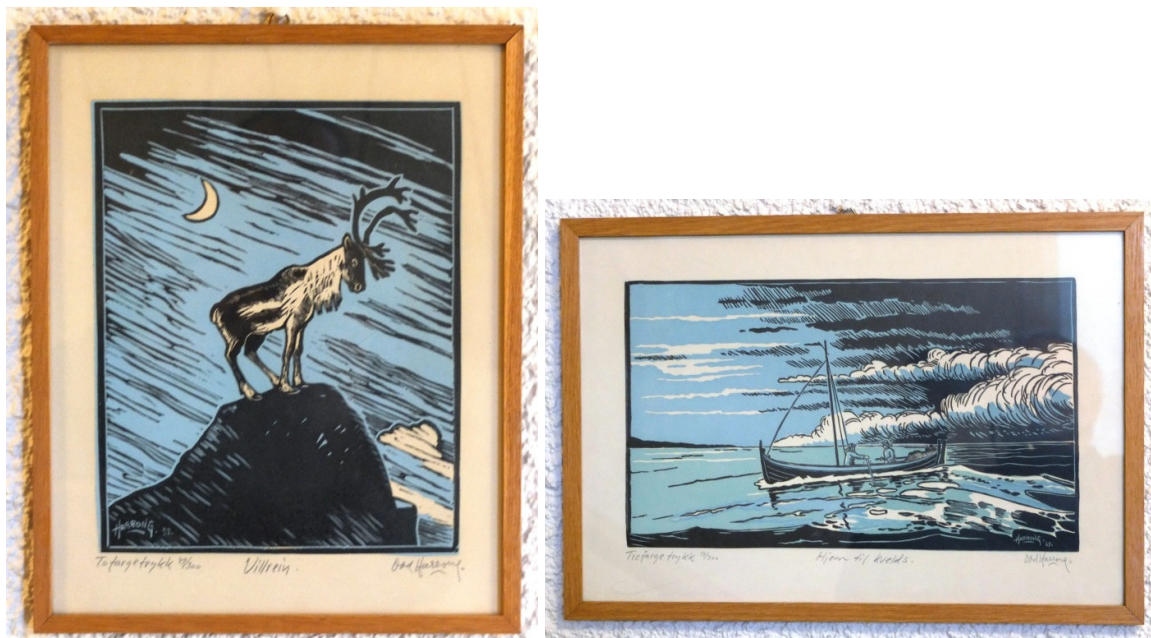
Figur 51. Odd Harrong "Villrein", tofargetrykk 1957 og "Hjem til kvelds", trefargetrykk 1957. Foto 2017

Grafiske håndkolorerte trykk av Odd Harrong fra 1950-60 tall. De jeg registrerte, hang i hovedtrappen mellom 2. og 4. etasje, det var 3-4 trykk. Det er mulig det finnes flere i huset. Disse bør bevares.
