Annelise Bolland  
Leder Byutvikling

# Orientering om steinsprang på Eide høst 2021

# Gjennomgang av geologisk rapport

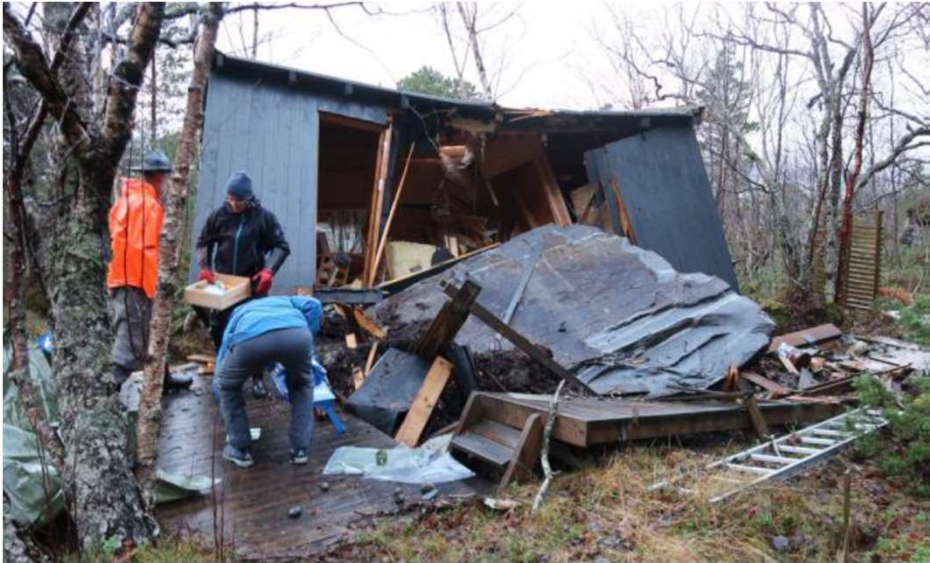
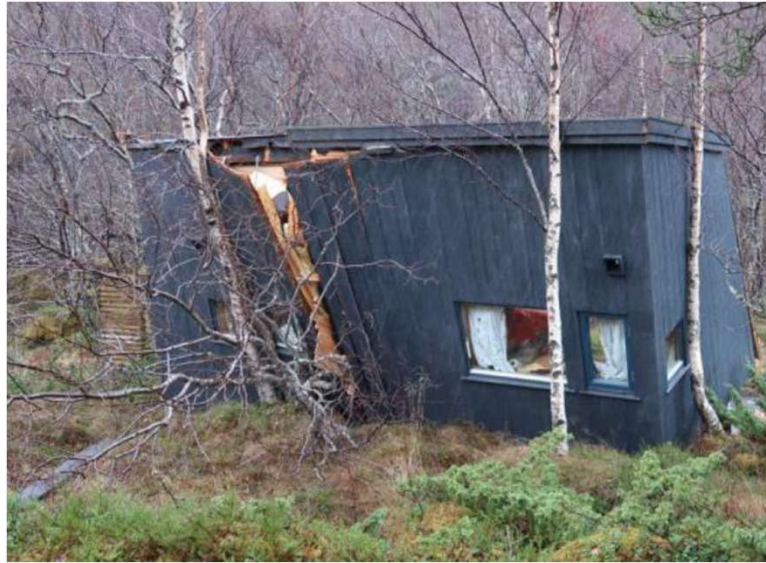
- Det gikk et større steinsprang mot ei lita hytte ved Eide på Kjerringøy Bodø kommune. Ei steinblokk på mellom 4-5 m<sup>3</sup> traff hytta og ødela den. Hendelsen fant sted i tidspunktet mellom 31. oktober og 13. november ifølge hytteeier.
- Totalt antar vi at mellom 20-50m<sup>3</sup> var i bevegelse i forbindelse med skredet.
- Årsaken til at skredet gikk akkurat nå er mest sannsynlig store nedbørmengder over tid og at vanntrykk har bygget seg opp i sprekker i løснеområdet. Over år har vann og vann som fryser på vinteren utvidet sprekker i løснеområdet og derved gjort fjellet i løснеområdet mer ustabil.
- Ut fra observasjonene antar vi at skredfrekvensen på blokker som kan nå dit den skadde hytta står er 1-2 pr hundre år. Det er observert flere mulige løснеområder for steinsprang.
- Tomta, slik det er nå, tilfredsstillende sikkerhet mot skred.

*Fig 2 Utbredelsen av steinspranget: Til venstre sett mot sør og til høyre flyfoto (nord opp på bildet)*
