Notat

Rapport nr.: 01	Oppdrag nr.: 21060	Dato: 29.11.21
Kunde: Bodø kommune		
Prosjekt: Steinsprang mot hytte på Eidet Kjerringøy, Bodø Kommune Geologisk rapport

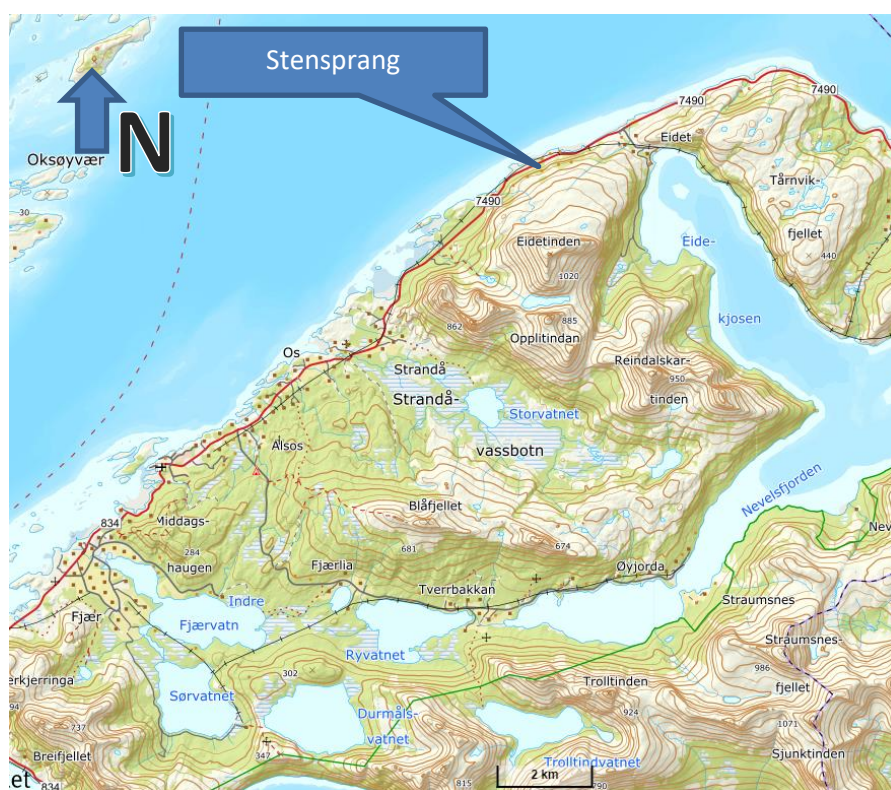
Fig 1: Stedet hendelsen fant sted

Det gikk et større steinsprang mot ei lita hytte Ved Eidet på Kjerringøy Bodø kommune, se fig 1. Ei steinblokk på mellom 4-5 m³ traff hytta og ødela den, se bilde 1-2. Hendelsen fant sted i tidspunktet mellom 31 oktober og 13 november ifølge hytteeier.

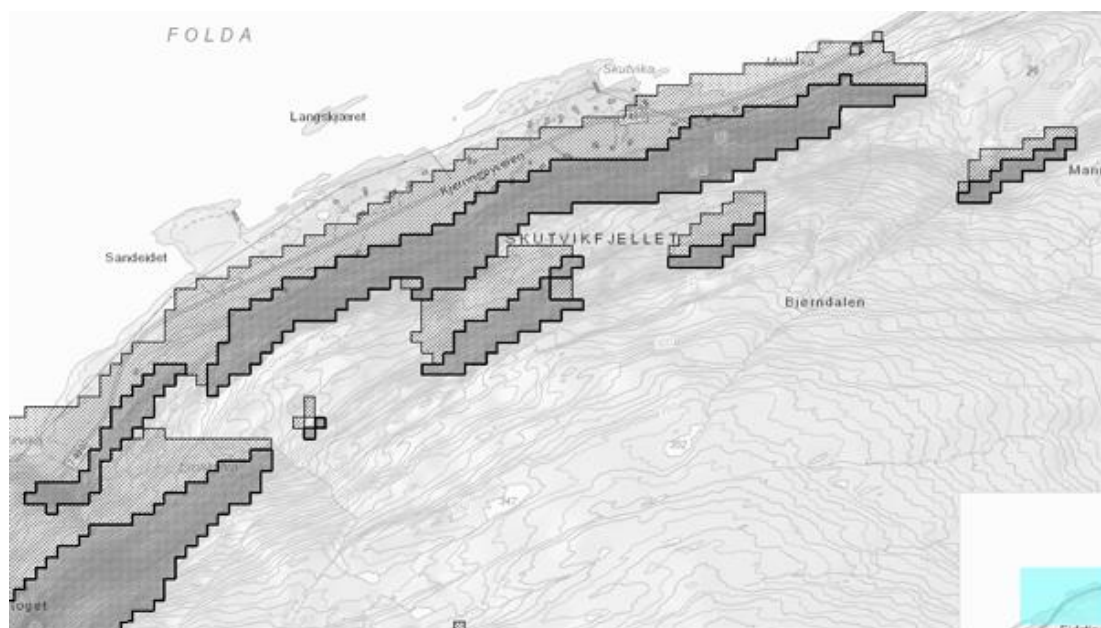
Aktsomhetskart for steinsprang Mørk grå mulige løsneområder, lys grå mulig utløpsdistanse

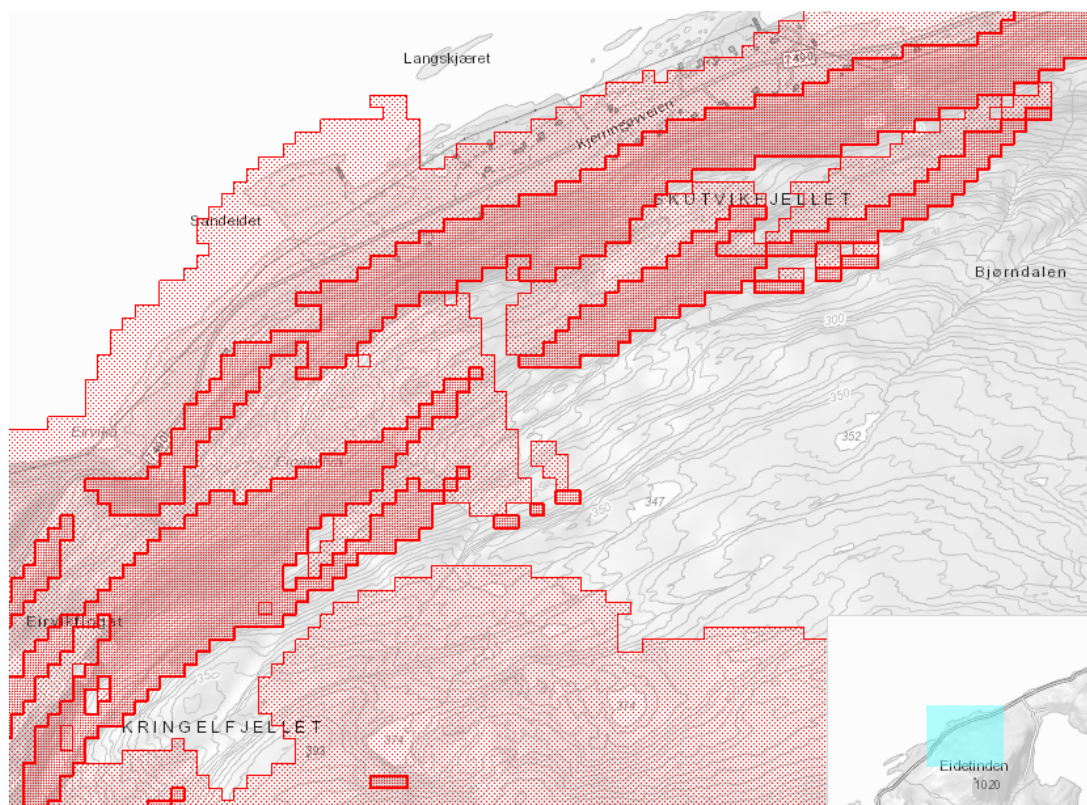
Det ble ikke observert spor etter snøskred. Terrengformen er slik at snøskred ikke kan utelukkes, men dette er ikke vurdert i denne rapporten. Området ligger innenfor aktsomhetsområde for snøskred, se vedlegg 1.

Aktsomhetskart for snøskred, mørk rød mulige løsneområder lys rød mulig utløpsdistanse
