## ► Burøyveien 13 – Geoteknisk vurdering, Avklaring av områdestabilitet

Norconsult Norge AS er engasjert av Burøyveien 13 AS for bistand ifm. detaljregulering av Burøyveien 13.

Områdestabiliteten for planområdet er vurdert iht. prosedyre presentert i NVE veileder nr. 1/2019. Dette notatet gjelder bare for arealer på land, og det gjøres ingen vurdering av områdestabilitet i sjø. Eventuelle fremtidige tiltak i sjø må vurderes separat. Det gjøres heller ingen utredning av flom eller stormflo i dette notatet.

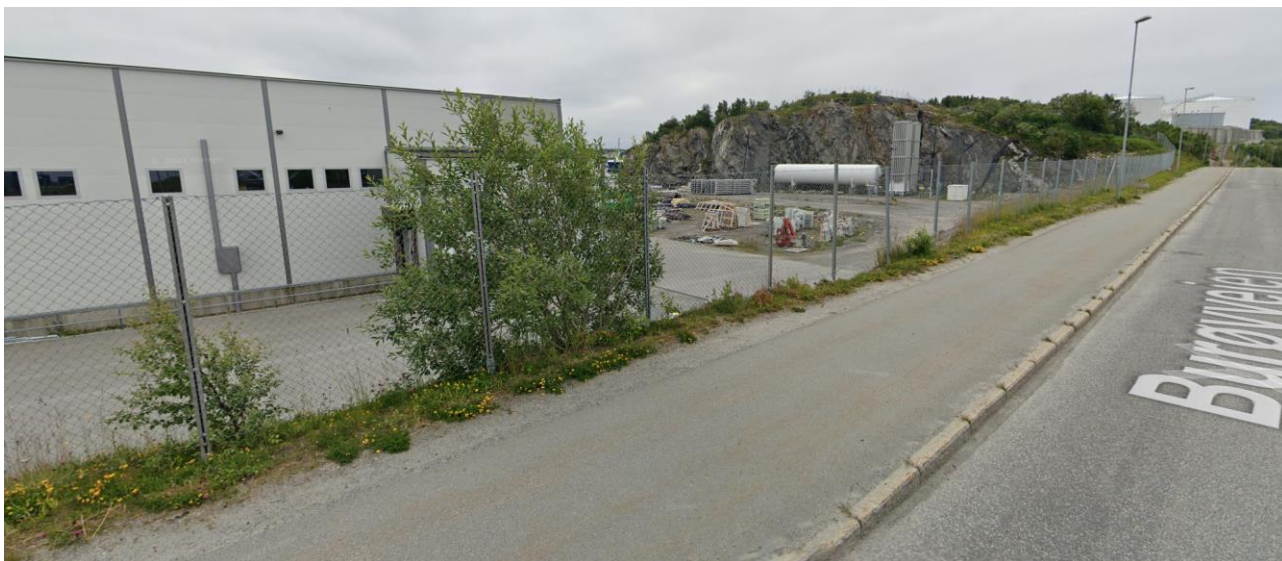
Figur 2-4: Utklipp fra Google Streetview som viser bergskjæring sør for planområdet (kilde: [www.google.com/maps/](http://www.google.com/maps/))

Omfang av sprengningsarbeid gjort for utarbeidelse av tomten kan ses i Google Streetview, se Figur 2-4. Her vises relativt stor fjellskjæring like sør for planområdet.
