## Forundersøkelse ved Tårnvika i Bodø kommune, 2022

MOWI ASA

**Etter Norsk Standard NS 9410: 2016**

AQUA KOMPETANSE AS

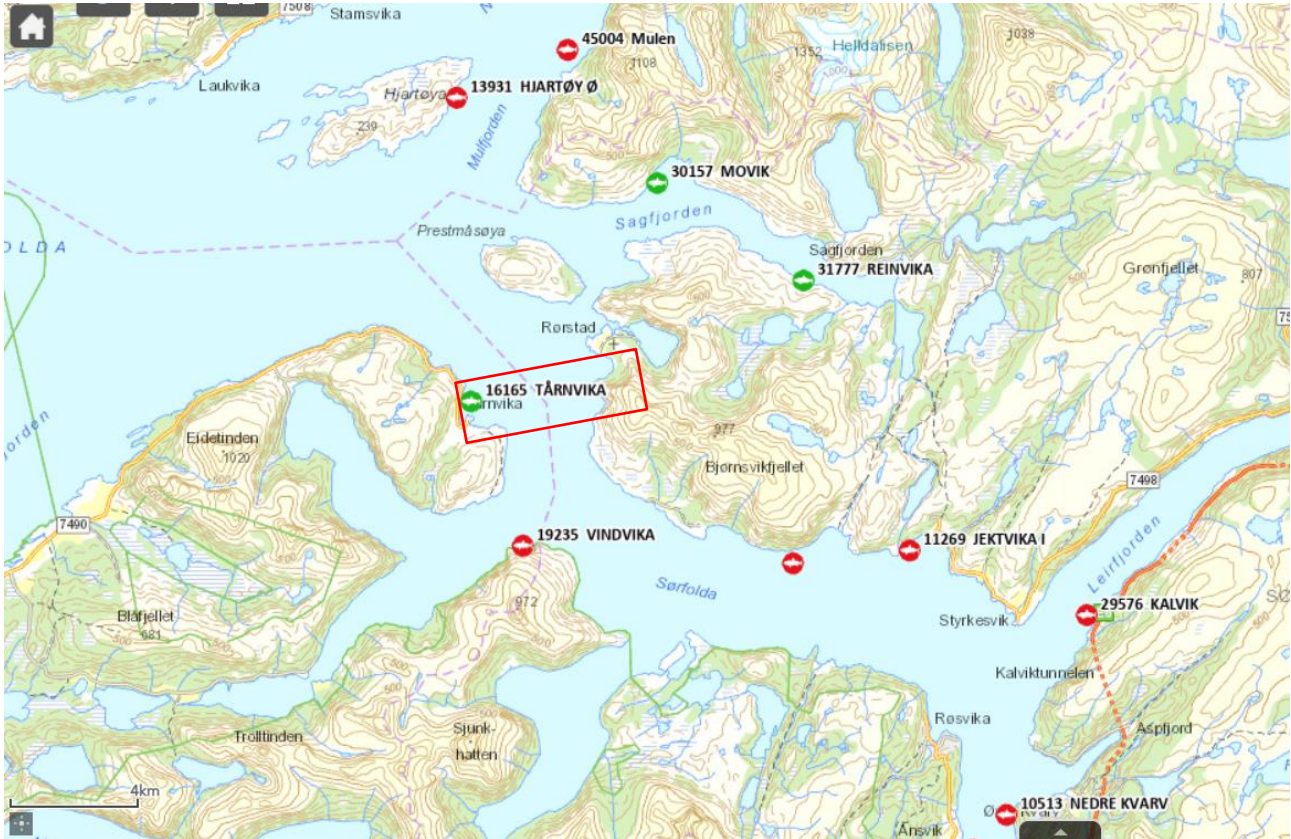
**Figur 1:** Oversiktskart som viser planlagt anleggsplassering (rød firkant) i forhold til andre anlegg. Geografisk senterpunkt for det planlagte anlegget ved Tårnvika er  $67^{\circ}34.499\text{ N}$ ,  $15^{\circ}07.853\text{ Ø}$ . Målestokk vises i venstre hjørne. Kilde: Fiskeridirktoratets karttjeneste.

Tårnvika ligger i Bodø kommune i Nordland (**Figur 1**). Anlegget er planlagt plassert ved innløpet til Sørfoldafjorden, og nord for innløpet til Nevelsfjorden. Det er omtrent 85-142 meter dypt under anlegget og skråner nordøst med dyp på rundt 370 meter på det dypeste.

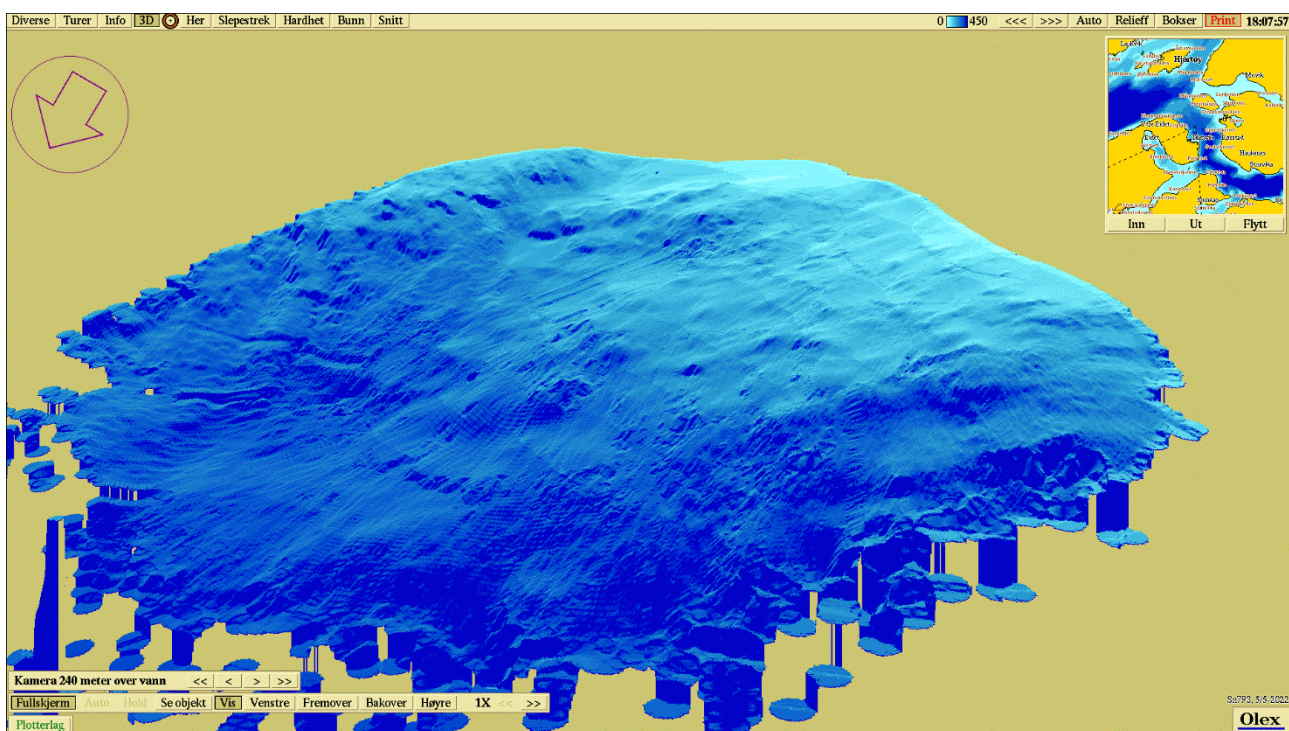
Figur A-1: Tredimensjonalt perspektivisk bunnkart fra Tårnvika sett fra nordøst.

Under selve anleggsrammen er dypeste punkt 215m, i det nordøstlige hjørnet. Hardhetsberegningen viser overvekt av middel-hardbunn, med innslag av bløtbunn for områdets flatere partier. For tredimensjonal fremstilling av havbunnen se **Vedlegg A**.

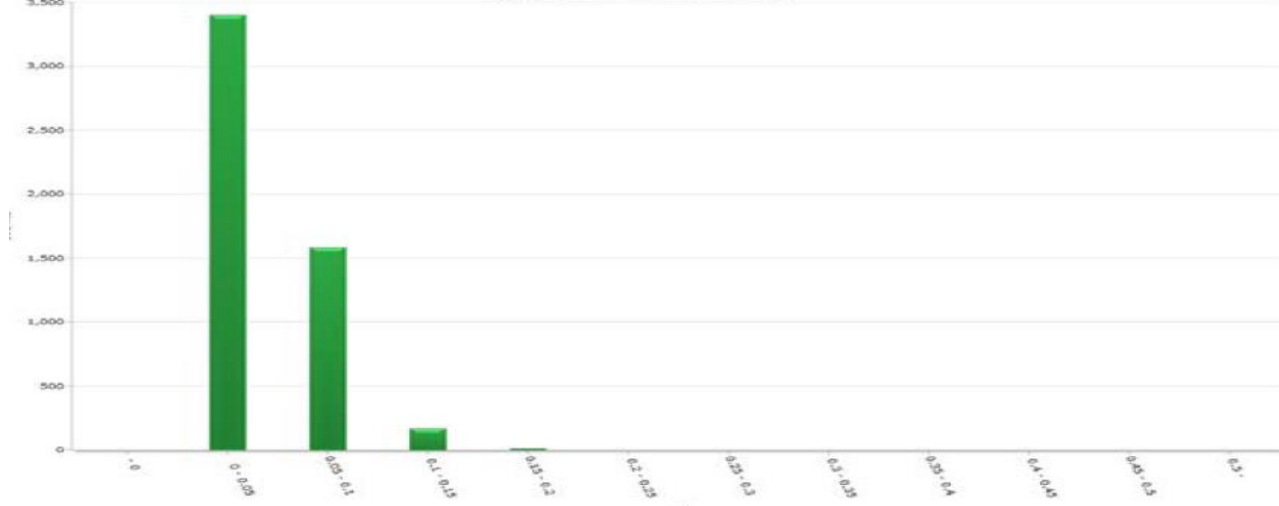
**Figur B-4:** Frekvensfordeling av vannstrømhastighet på 5, 15 og 25 meters dyp ved Tårnvika i perioden 03.09-09.10.2013.

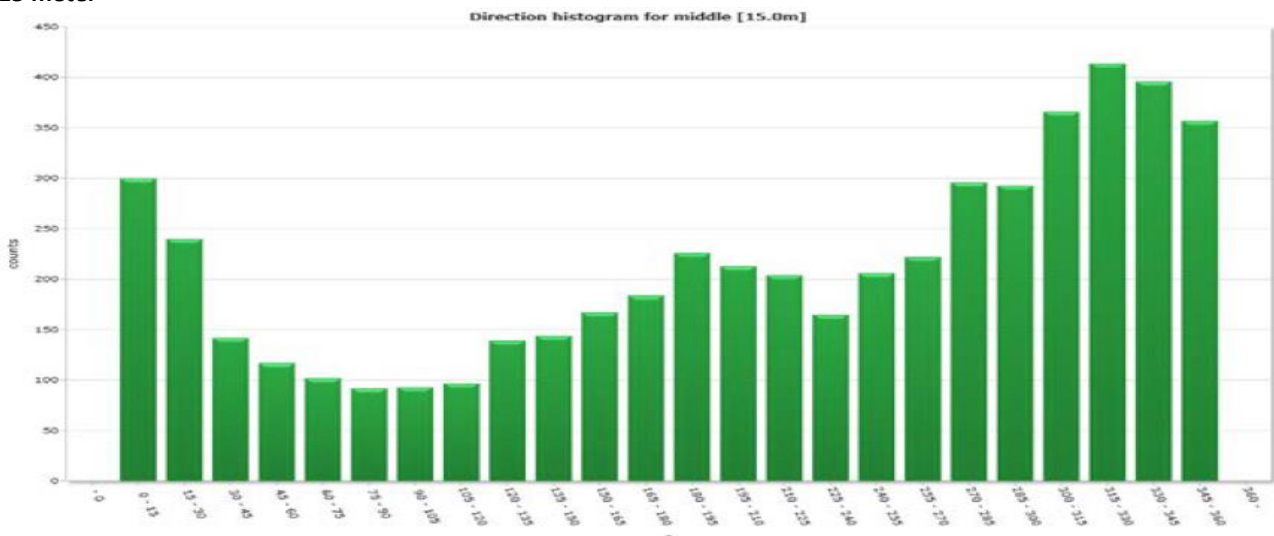
**Figur B-6:** Frekvensfordeling av vannstrømretning for hver 15° sektor på 5, 15 og 25 meters dyp ved Tårnvika i perioden 03.09-09.10.2013.

Det er registrert lite strømstille i måleperioden på alle undersøkte dyp. Vannstrømmen ved Tårnvika veksler stort sett med tidevannet og følger batymetriens orientering ved målestedet med retning mot nord og sør. Størst vanntransport på alle undersøkte dyp er rettet mot nord, men har også en betydelig sekundærkomponent mot sør. **Tabell 4** viser hovedresultatene fra vannstrømmålingene ved Tårnvika, og **Figur 4** viser vanntransporten (fluksen) for alle seks dyp. **Figur 5** viser plassering av strømrigg i forhold til planlagt anleggsplassering. For tidsserier over strømhastighet (**Figur B-1 og B-2**) og -retning (**Figur B-3**), frekvensfordeling av strømhastighet (**Figur B-4 og B-5**) og frekvensfordeling av strømretning (**Figur B-6 og B-7**) se **Vedlegg B**.
