Vannstrømmåling ved Tårnvika, Bodø, oktober - november 2019

Mowi Norway North

AQUA KOMPETANSE AS

| Rapportnummer: 340-12-19S V.2 |

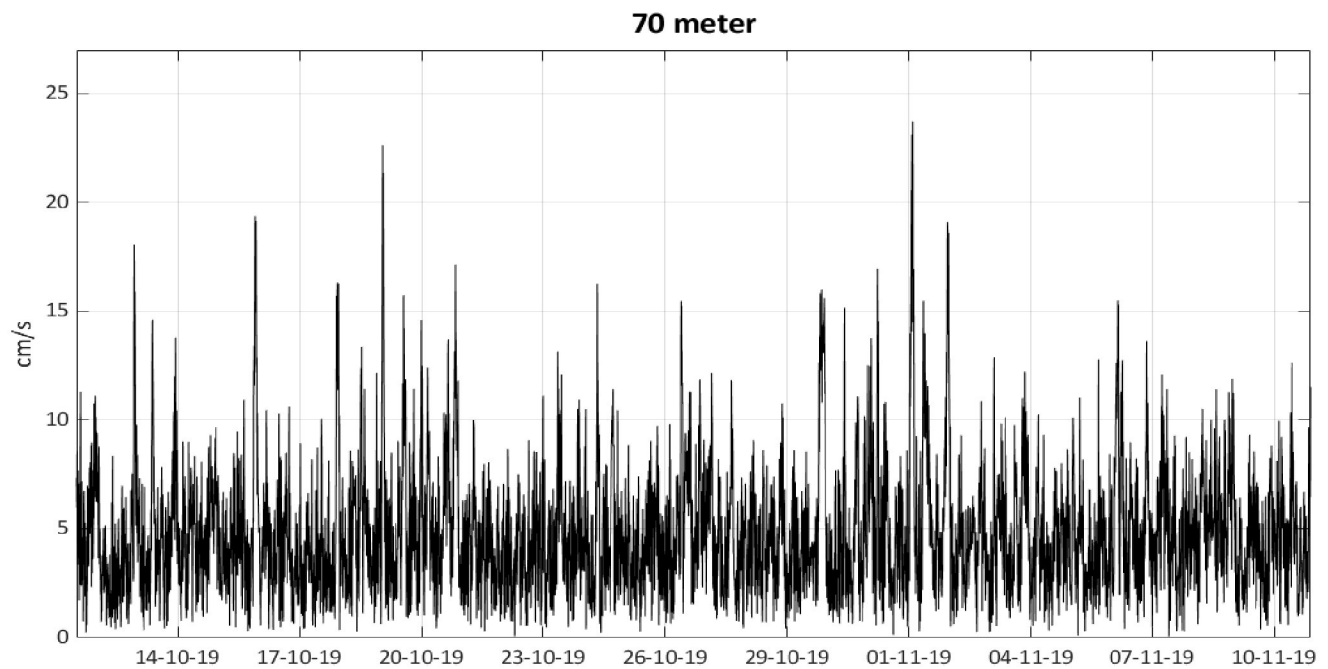
Figur 4: Vannstrømhastighet (cm/s) på 70 meters dyp ved Tårnvika i perioden 11.10.–10.11.2019.

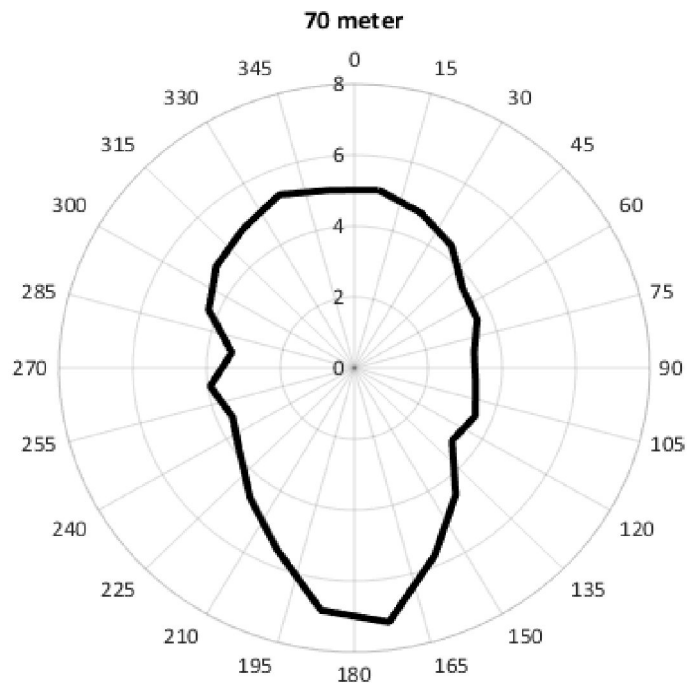
Figur 10: Gjennomsnittlig vannstrømhastighet (cm/s) for hver 15° sektor på 70 meters dyp ved Tårnvika i perioden 11.10.–10.11.2019.

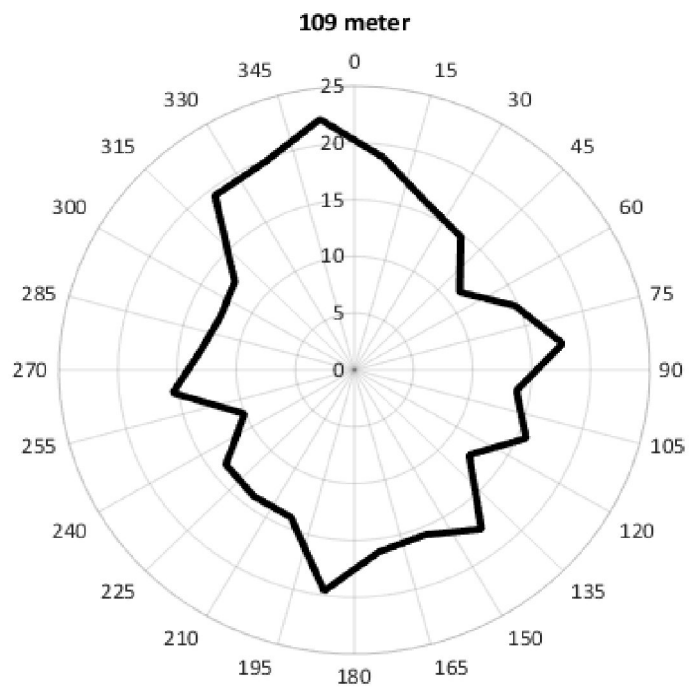
Figur 14: Maksimal vannstrømhastighet (cm/s) for hver 15° sektor på 109 meters dyp ved Tårnvika i perioden 11.10.–10.11.2019.

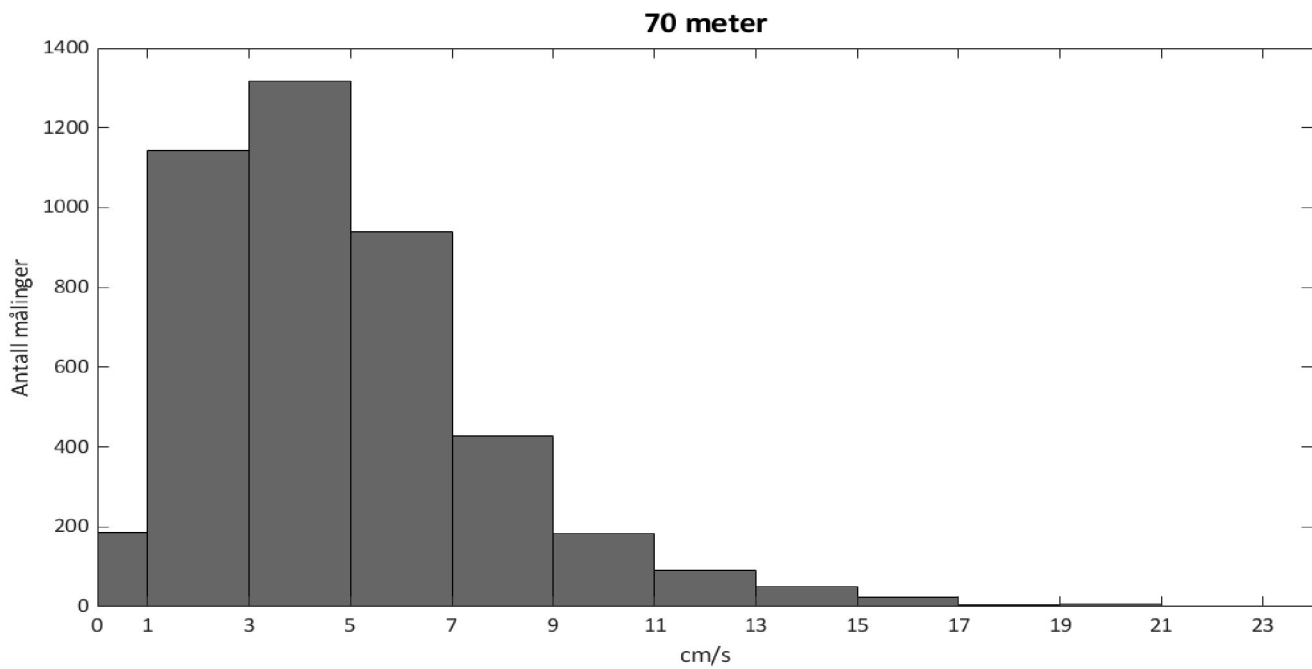
Figur 16: Frekvensfordeling av vannstrømshastighet på 70 meters dyp ved Tårnvika i perioden 11.10.–10.11.2019.

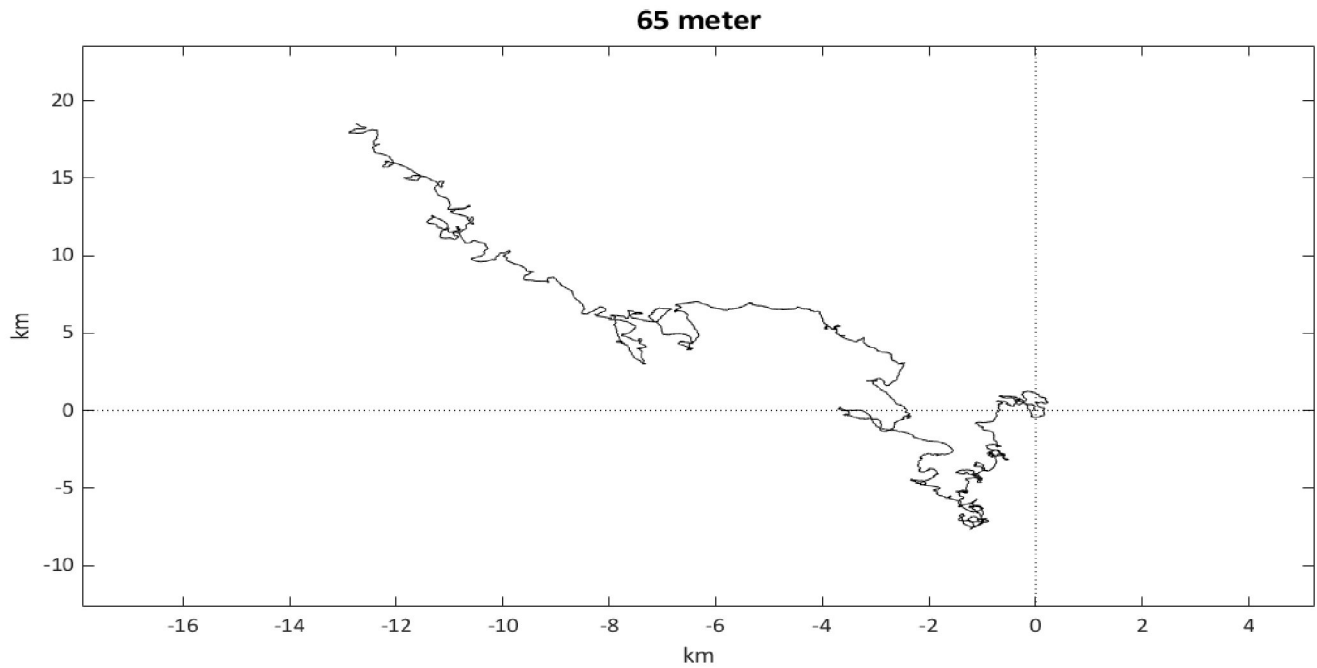
Figur 27: Progressiv vektor på 65 meters dyp ved Tårnvika i perioden 11.10.–10.11.2019.

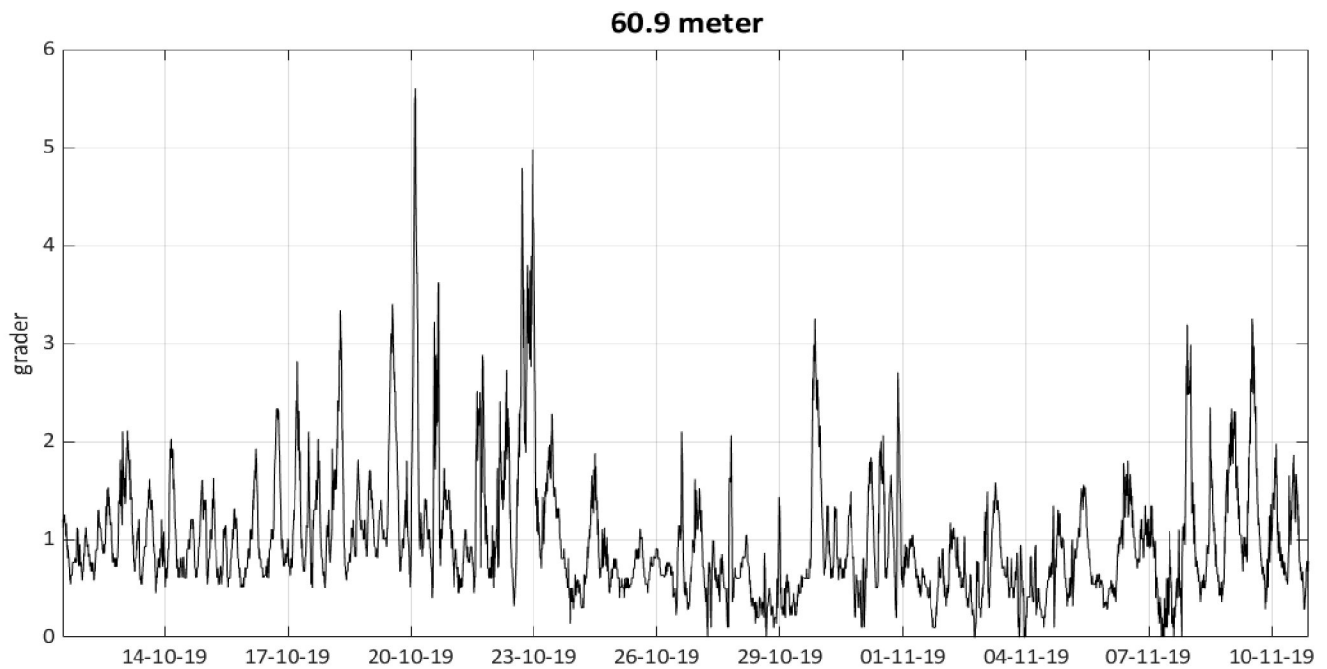
Figur 31: Instrumenthelning (°) på Tårnvika i perioden 11.10.–10.11.2019.
