► Løvold Havpark Gjesteparkering - Utredning av områdestabilitet

1 Innledning

Norconsult Norge AS er engasjert av Løvold Havpark AS for geoteknisk avklaring av områdestabilitet ifm. detaljreguleringsplan for nytt kontor og kompetansesenter for leverandør av varer og tjenester til marine næringer på Rønvikleira i Bodø. Lokasjon er vist i Figur 1-1. Norconsult er også prosjekterende RIG for planlagt bygg.

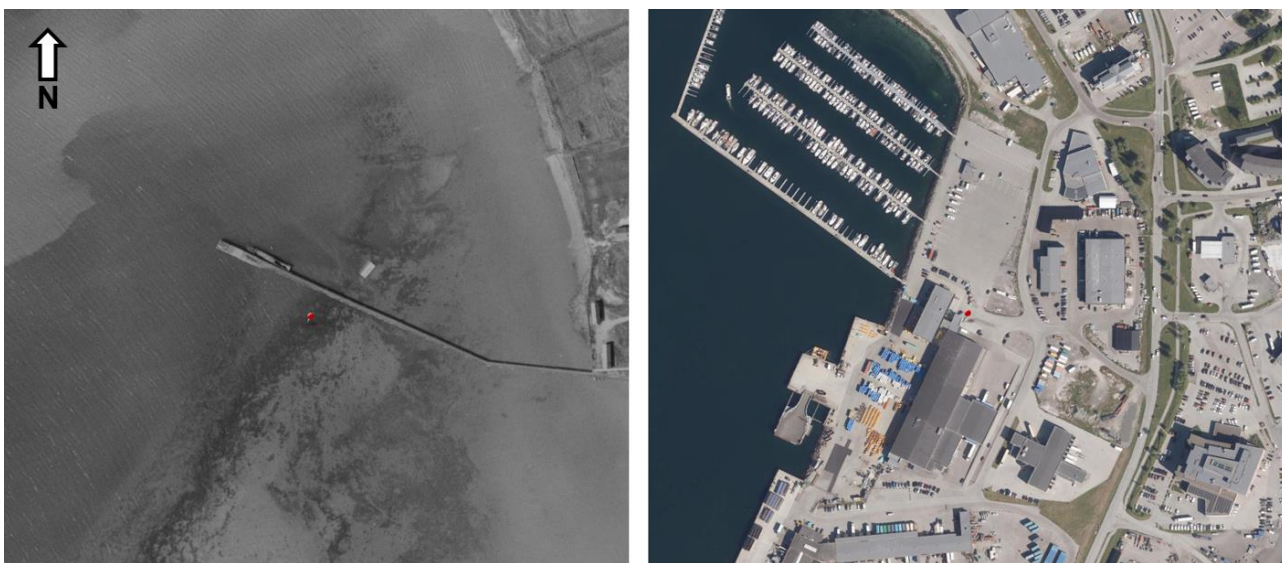
Figur 2-1: t.v: Flyfoto fra 1946. t.h: Flyfoto fra 2022. Rød markør viser plassering av nybygg for Løvold Havpark, ref. [1].

Gjennom tidene er det gjennomført flere runder med utfylling av havnebassenget. Løvold Havpark ligger i dag på utfylt areal som tidligere var sjøbunn, vist i Figur 2-1.

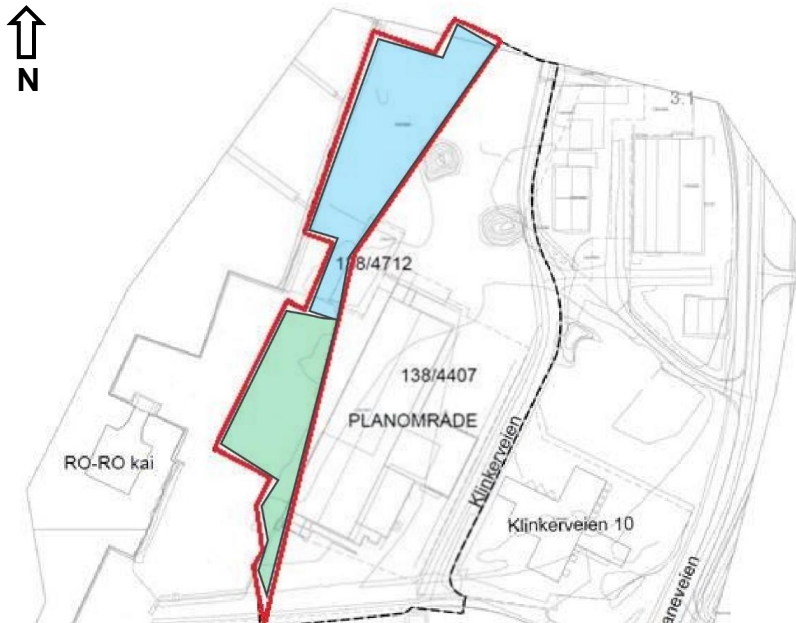
Figur 2-4: Tegning som viser områder som ligger utenfor mudret molo beskrevet av ref. [7]

Stabilitetsberegninger utført av rambøll, ref. [9] i snitt gjennom det aktuelle området viser at det ikke foreligger tilstrekkelig stabilitet for å påføre nye laster som forverrer dagens situasjon på vestsiden av mudret molo/sjeté, og at lagringsområder og nye bygg kan plasseres øst for moloen, se Figur 2-4. Tiltak innenfor markert areal i figuren må utredes av geotekniker.

Av ny gjennomgang av samtlige utførte geotekniske grunnundersøkelser i området gjort ifm. forprosjekt for Løvold Havpark, ref. [1] er særlig avgrensning i Figur 2-4 noe endret. Grunnundersøkelser utført for Bodø Havn i 2023 beskrevet av ref. [4] viser forekomst av molo på mudret sjøbunn lengre vest enn tidligere antatt basert på tegninger for planlagt molo fra 1977, se Figur 2-5. Det er uklart hvorvidt original molo fra 1977 ble forskjøvet, eller om mudret molo langs grønn linje ble etablert i etterkant.

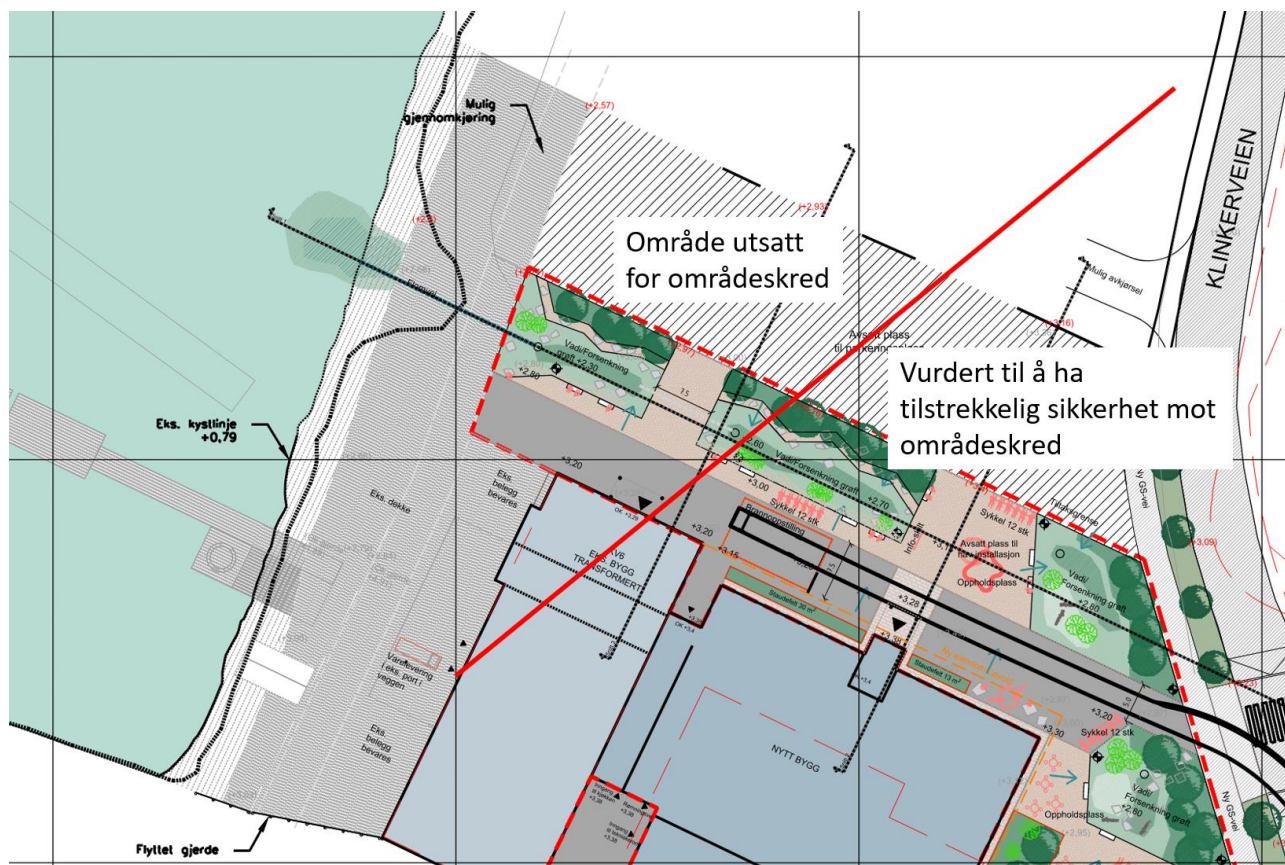
Figur 3-1: Utklipp fra landskapsplan som viser ca. plassering av mudret molo, og hvilket område som må utredes for områdeskred iht. prosedyre. Merk at plassering av molo er basert etter beste skjønn basert på grunnundersøkelser.

Basert på tidligere utførte vurderinger ligger tiltaket i hovedsak den del av planlagte tiltak som ligger vest for mudret molo, skissert av rød linje i Figur 3-1. Plassering av mudret molo i dette området er svært usikkert, da grunnlag av geotekniske undersøkelser generelt er noe mangelfullt.
