## ► Moloveien 10 - Geoteknisk utredning av sikkerhet mot områdeskred

Ifm. rehabilitering og påbygging av Moloveien 10, er Norconsult engasjert av Moloveien 10 AS for avklaring av geoteknisk områdestabilitet iht. TEK17 og NVE veileder 1/2019.

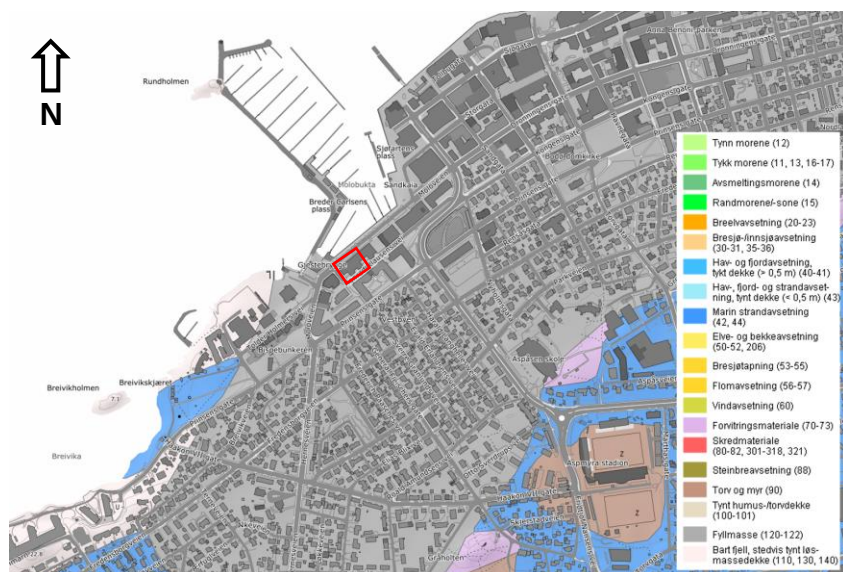
Figur 2-3: Løsmassekart fra planområdet (rødt rektangel) med egnet målestokk 1:50 000. Kartet indikerer et øvre løsmassedekke av antatte fyllmasser (grå). Langs kystlinjen til vest er det i hovedsak angitt bart fjell med stedvis tynt løsmassedekke (lys rosa) og marine strandavsetninger (blå) (kilde: geo.ngu.no/kart/losmasse\_mobil).

Iht. løsmassekart fra NGU, se Figur 2-3, ligger planområdet på et øverste løsmasselag av antatte fyllmasser. Hele planområdet ligger under marin grense, og en kan følgelig ikke utelukke forekomst av marin leire og sprøbruddmateriale.

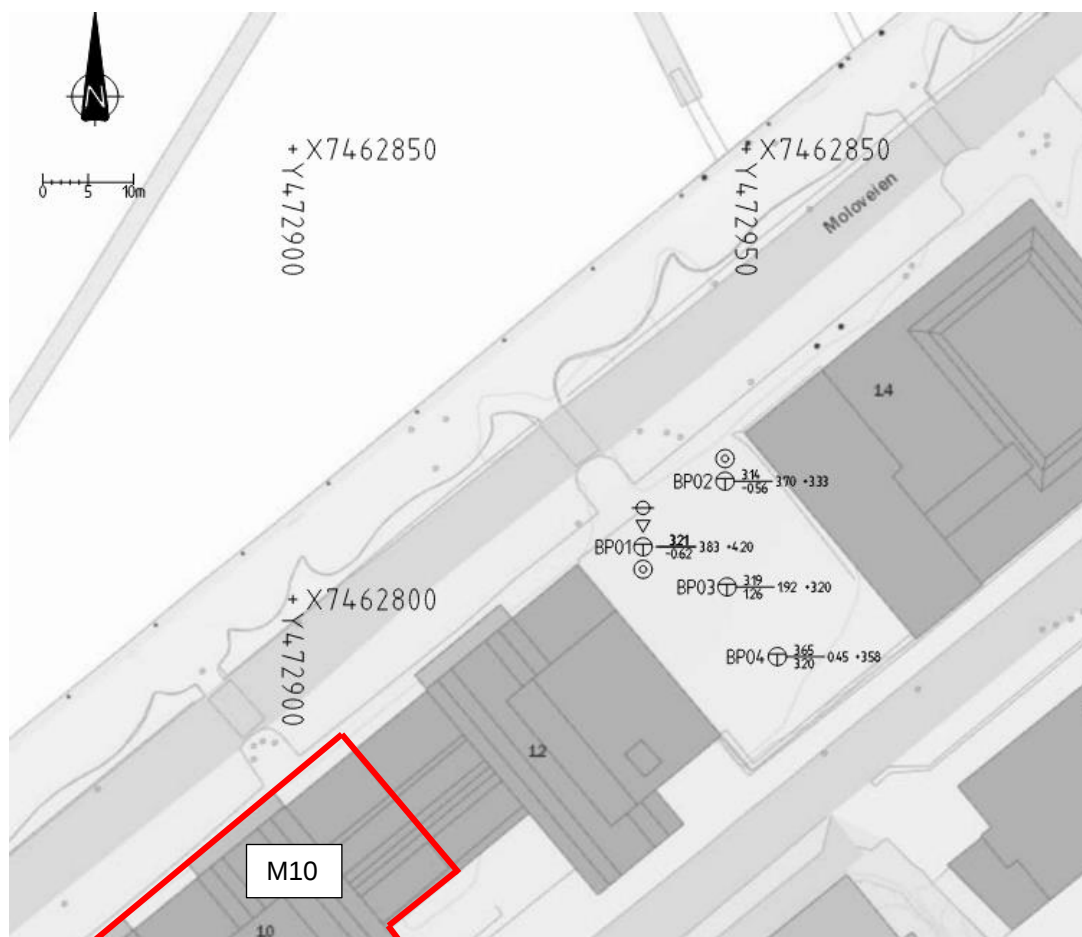
Figur 2-4: Utklipp av borplan tatt fra datarapport 5209388-RIG-R01, ref. [2]

Det ble gjennomført geotekniske grunnundersøkelser i tilknytning til Moloveien 12, se Figur 2-4, beskrevet av Norconsults rapport 5209388-RIG-R01, ref. [2]. Undersøkte punkter er ca. 30 – 40 m fra M10, og regnes som representative for det aktuelle planområdet. Det ble i den forbindelse utført grunnundersøkelser i 4 borpunkter på parkeringsareal imellom Moloveien 12 og 14. Det ble utført 4 totalsonderinger, 1 trykksondering (CPTu), 1 prøveserie og 1 hydraulisk piezometer. Generelt viser undersøkelsene relativt korte dybder til berg, med 0,5 m i bakkant (sørøst) og ca. 3,8 m i forkant mot Moloveien.
