Rapport fra Svenskbyen
Sommeren 2006

Gry Eva Michelsen
Bodø kommune

Svenskbyen

Bakgrunnen for rapporten er at det skal utarbeides en reguleringsplan for området. I sentrumsplanen/kommuneplanen fra 1993 som er den gjeldende planen for området står det at området er spesielt verneverdig og skal reguleres til spesialområde bevaring. Den resterende delen fra Nordahl Griegs vei til Hålogalands gaten er regnet som øvrig verneverdig bygningsmiljø. Kvartalet ved Nyholm gaten er ikke regnet med her, og holdes dermed utenfor verneområdet

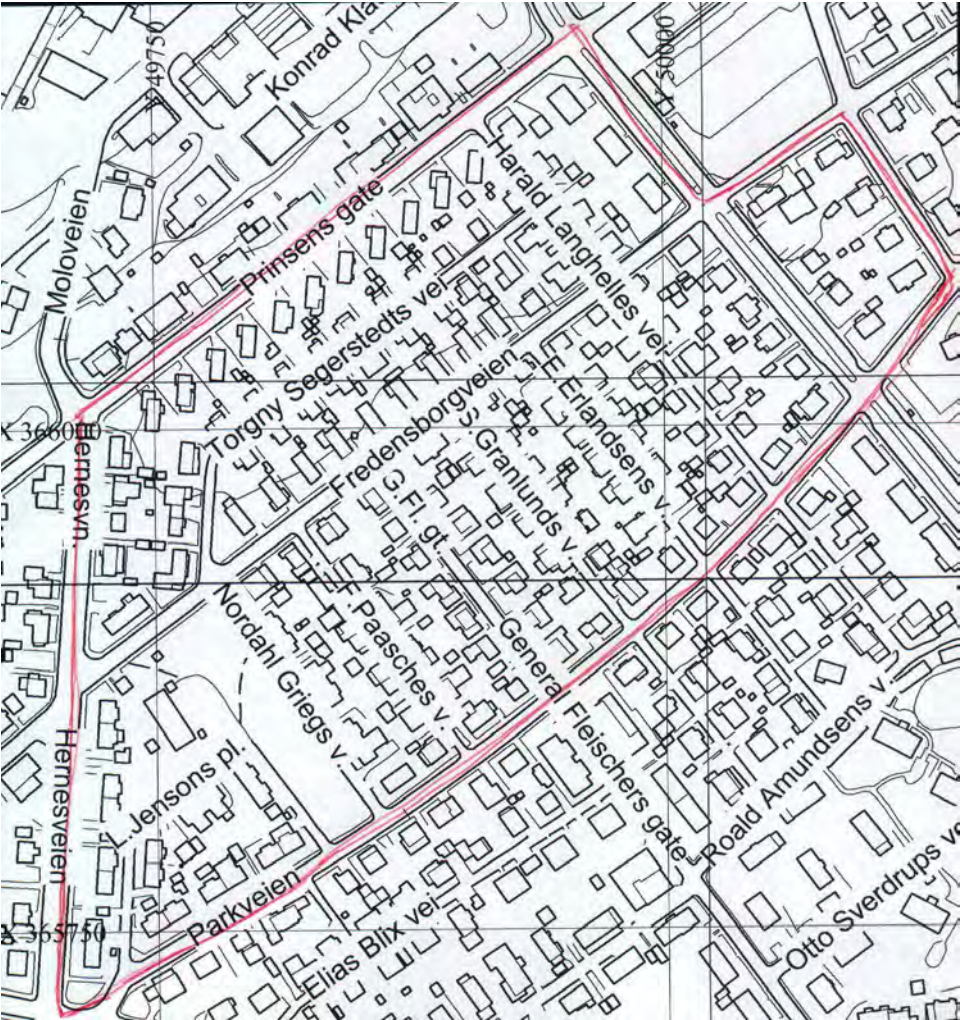
Kart over området

Svenskbyen avgrenses av Prinsens gate, Hernesveien, Parkveien og Hålogalandsgaten.

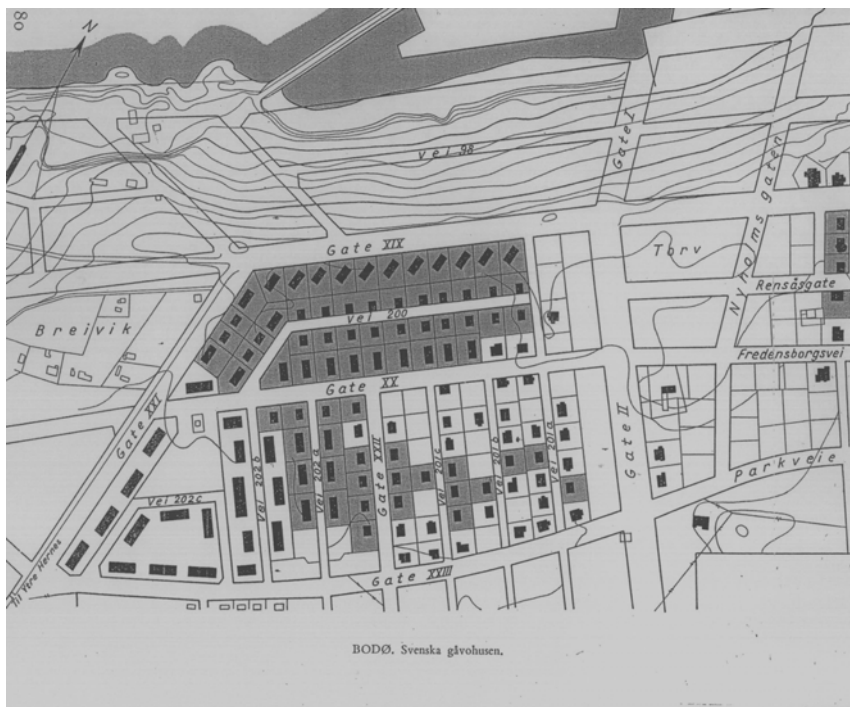
Plassering av svenskhusene, i alt 77 hus.

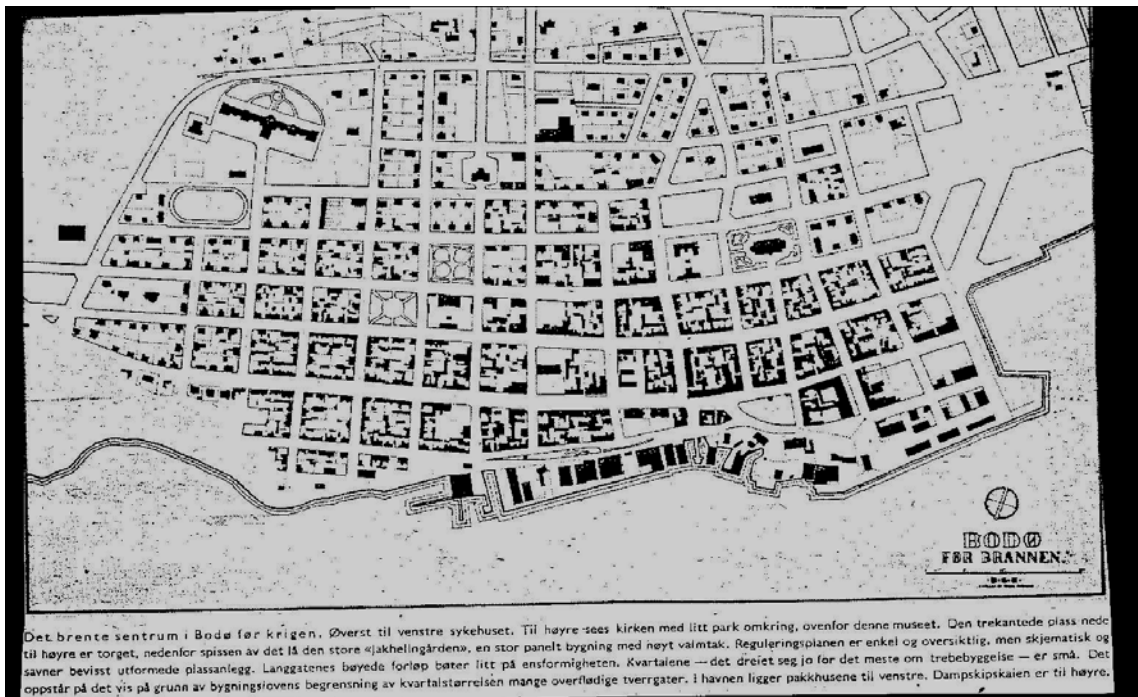
Sentrum i Bodø før krigen, ingen store endringer i kvartalstrukturen.

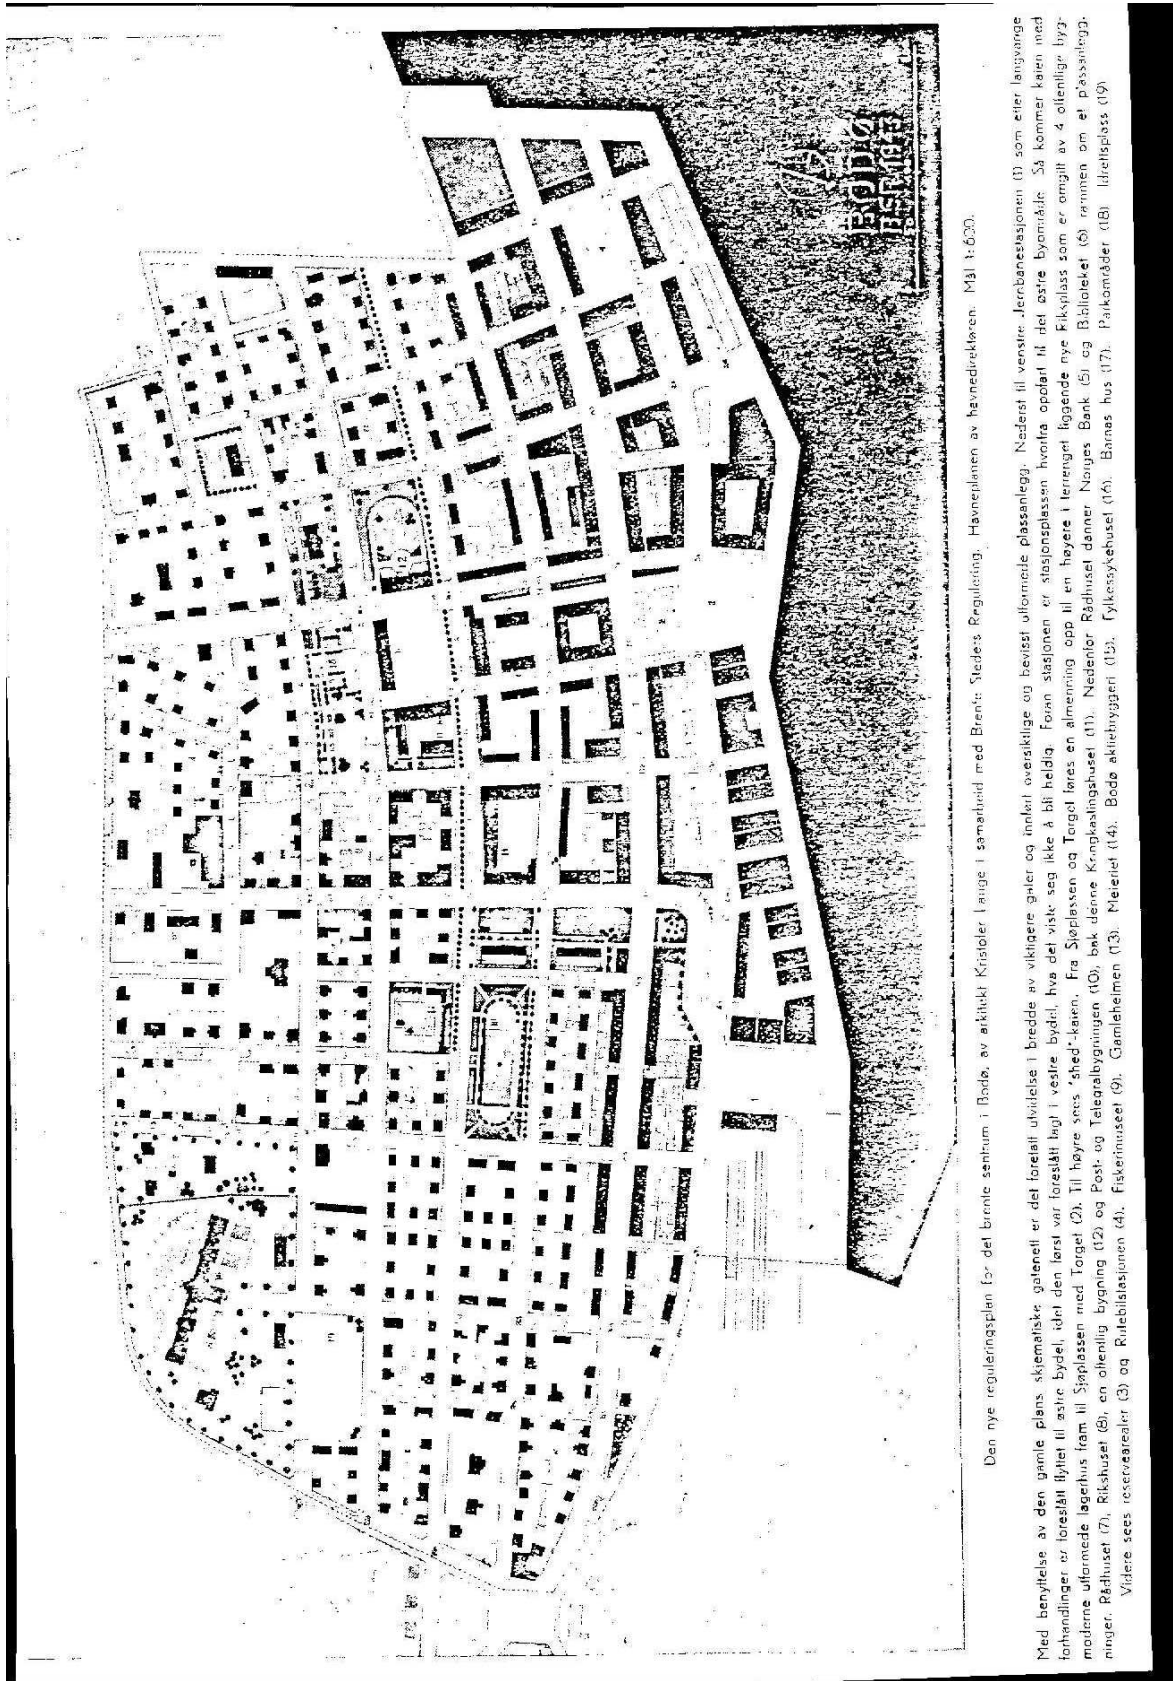
Den nye reguleringsplan for det gamle sentrum i Bodø, av arkitekt Kristofer Lange i samarbeid med Brentz. Stedets Regulering. Havneplassen av havnedirektøren. Mål 1:600.

Med benyttelse av den gamle plans skjematiske gatenett er det foretatt utvidelse i bredde av viktigere gater og innført oversiktlige og bekvemt utformede plassanlegg. Nederst til venstre, Jernbanestasjonen (1) som etter langvarige forhandlinger er foreslått flyttet til østre bydel, hva det viske seg ikke å bli heldig. Foran stasjonen er stasjonsplassen hvorfra oppå til det østre byområde. Så kommer kaien med moderne utformede lagerhus fram til Sjøplassen med Torget (2). Til høyre sees 'sted'-kaien. Fra Sjøplassen og Torget løses en almenning opp til en høyere i terrenget liggende nye Fikksplass som er omgitt av 4 offentlige bygninger. Rådhuset (7), Rikshuset (8), en offentlig bygning (12) og Post- og Telegrafbygningen (10), bak denne Kringkastingshuset (11). Nederst, Rådhuset dannet. Nøyges Bank (5) og Biblioteket (6) rammes om et plassanlegg. Videre sees restreanter (3) og Riflestasjonskajen (4). Fiskehuset (13). Gamlehelmen (13). Metanet (14). Bodø akthytter (15). Fylkesstyrehuset (16). Børnes hus (17). Parkområder (18). Idrettsplass (19).

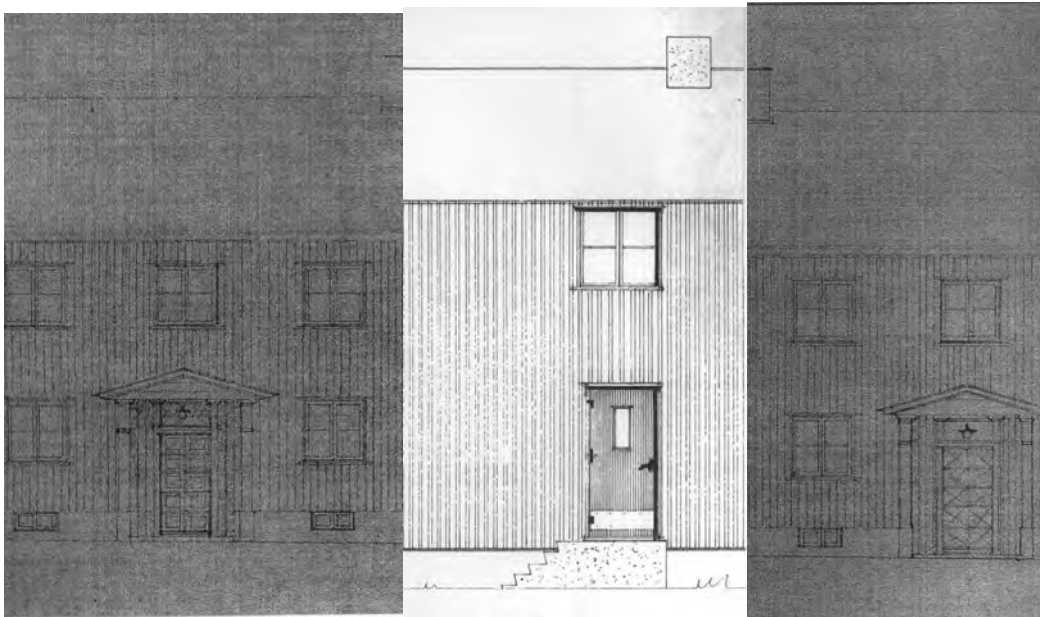
Dørtyper

Det ble i alt variert mellom fem ulike ytterdør.

Varianten til oppe i midten kan man finne på enkelte hus i dag, da uten aluminiumsbeslaget.

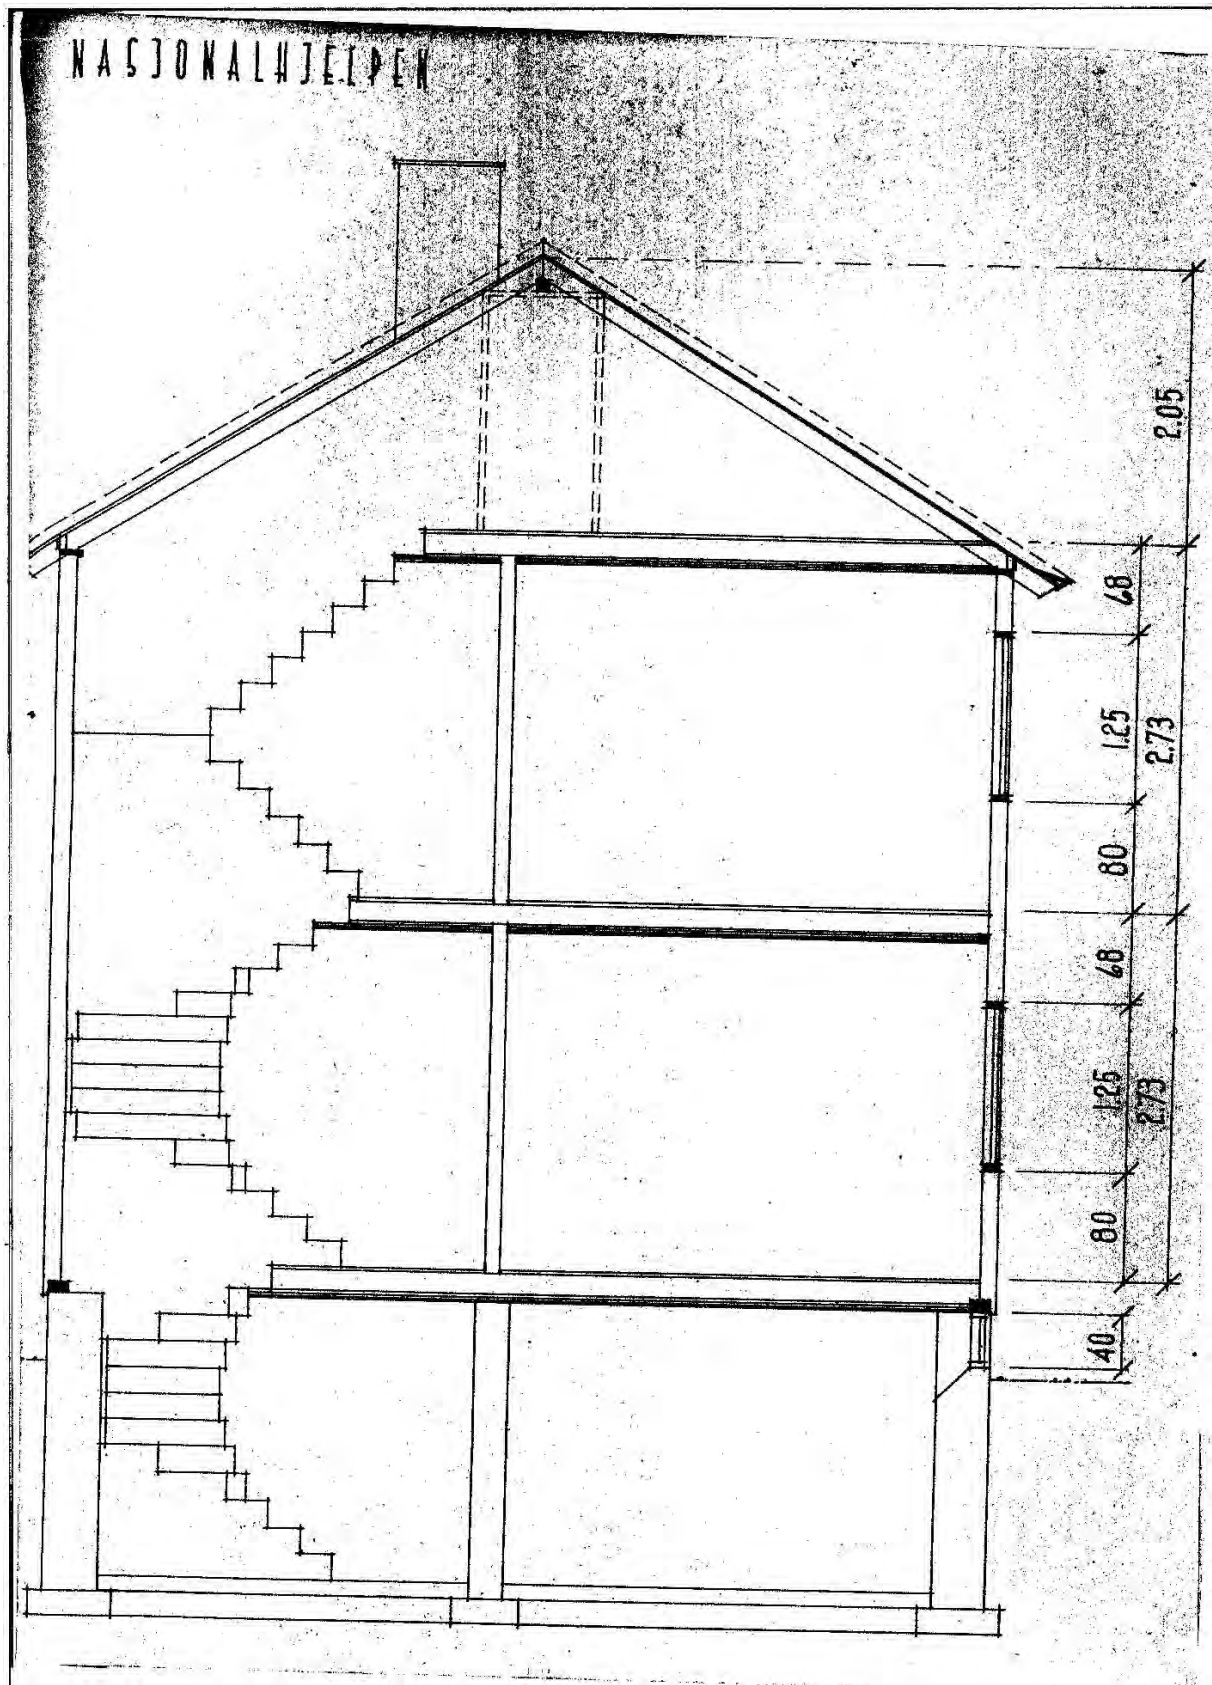
Tverrsnitt av svenskhus, med mål.

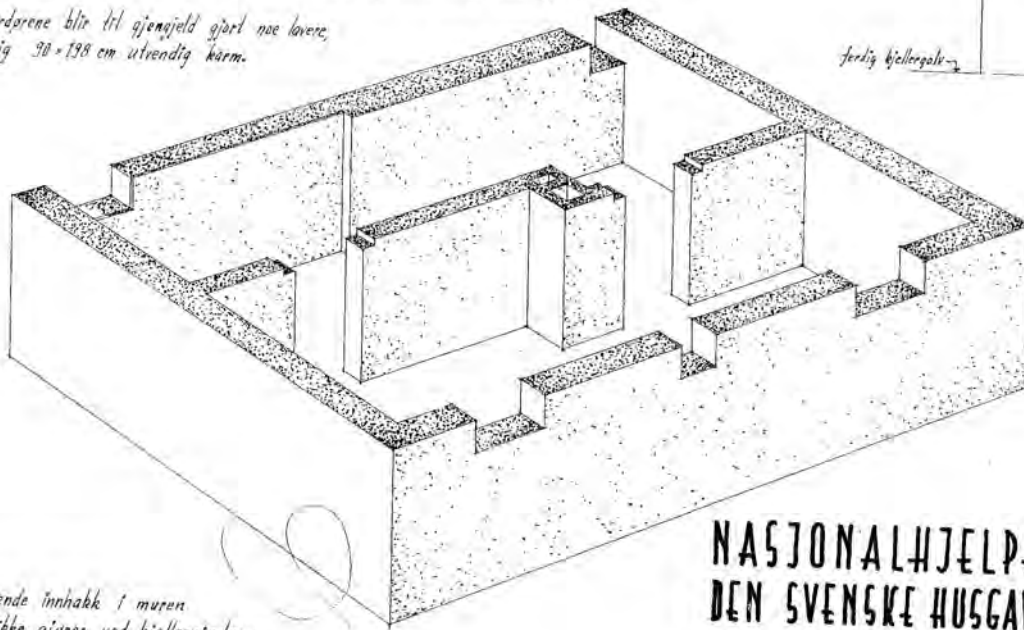
Muråpninger i innvendig betende kjellermur Måpres for alle hus typer overensstemme 'e med denne skisse. Svillen over muråpningene skal senere forsterkes med en 3" x 10" plank (bærlina) som leveres med fra Sverige. Planken er 120 cm lang. Muråpningen forsynes derfor på hver side med innhakk i overkant, 7 cm høye og 14 cm inn, som tegningen viser

Kjellerdørene blir til gjensjeld gjort noe lavere, nemlig 90 x 198 cm utvendig karm.

Tilsvarende innhakk i muren skal ikke gjøres ved kjellervinduene.

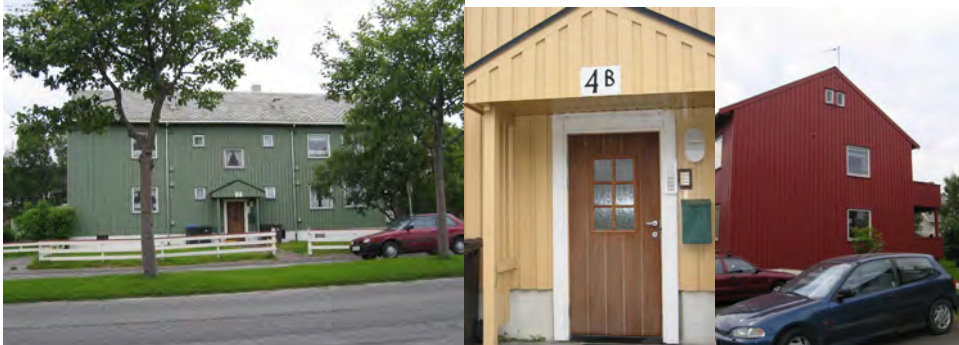
Hålogalandsgaten

2, 4a og b: 3 like horisontale bygninger, De er blant de første borettslagshusene som ble satt opp. Alle vinduer er skiftet, dørene er like i alle hus. Forside fasaden er inntakt, husene har fått veranda mot bakgården. Parkeringen er lagt mellom eiendommene utenfor gjerdet slik at grøntarealet mellom bygningen kan brukes til friareal. Panelet er skiftet, men er av rett type. Ligger ut mot trafikkert vei. **Holdes innenfor spesialområde bevaring.** BYA 21% for eiendommen som helhet.

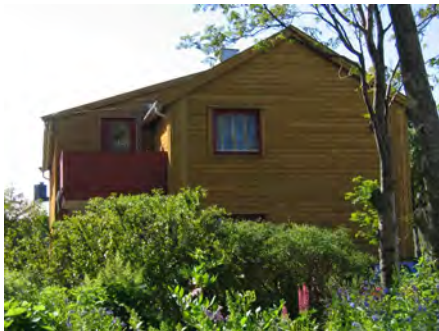
80 : Fått nytt panel ganske nylig, tverrliggende tømmerpanel med hjørneforsterkning, dette endrer huset karakter, det får en mer horisontalt preg. Beiset i en lys gulbrun tone. Det har blitt ombygninger i bakkant av huset. Langs gatebredden er det en høy hekk som gjør at bygningen synes dårlig fra gaten. Står parkerer i gaten, har oppstillingsplan på tomten. BYA 18 %.

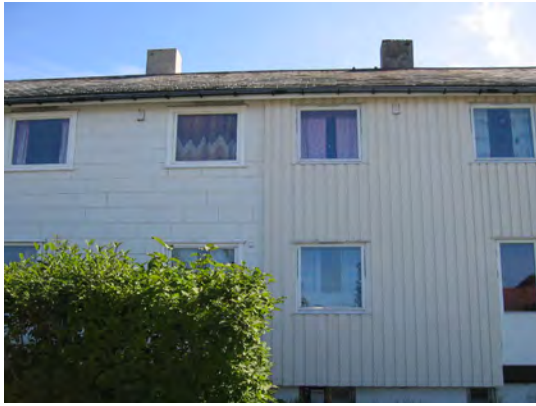
1 : opprinnelig firemannsbolig,
1a har eternitt, nye vinduer
1b har panel, skiftet vindu og satt inn verandadør mot plenen, har ikke veranda. Dårlig opparbeidet grønt areal Begge halvdelene er ombygd mot bakgården. A har ikke parkering, b har enkelgarasje. Hele huset har skifer på taket. Fordel at begge halvdelene har like vinduer, det samler uttrykket og viser to ulike materialmuligheter so for så vidt harmonerer god, faktisk bedre enn der en del har stående panel og en del liggende. BYA

31 %.

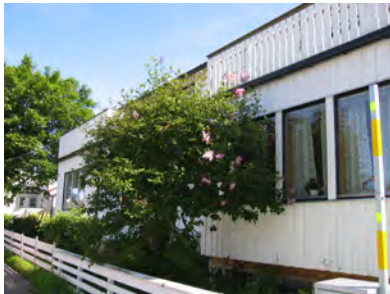
7a : Mye endret, har fått to utbygg på begge sidene av fasaden mot gaten, med veranda på toppen, begge verandaene har ulikt gelender, rotete inntrykk. Stilen er blitt forandret som følge av dette.

A har liggende panel

B har stolper med utskjæring som danner mønster i de negative formene. Har to enkle garasjer.

BYA 55 %.

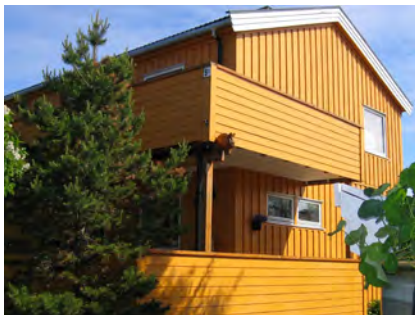
9: Meget langt hus, trolig to bygninger koblet sammen, ombygd. 9b har et utskjært hestehode som avslutning på tversgående verandabjelke. 9 a er hvitt og b er gult og har veranda i begge ender i to etasjer.

Den opprinnelige hovedformen er fremdeles godt lesbar. Nytt panel og nye vinduer, vanskelig å se hva taket er tekket med.

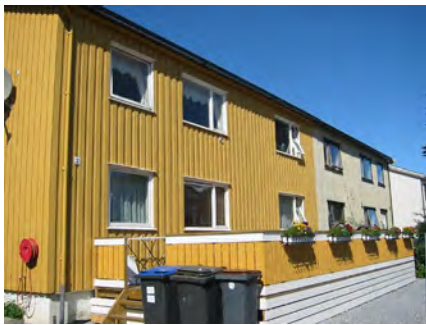
3a og b : langt, nye vinduer, huset har ulik farge i hver ende, nytt tak. A har veranda.

Lang fasade fremdeles leselig, god lys forhold. A er gult og b er beige. A har ingen garasje, men plass i innkjørsel, b har enkelgarasje. Er utbygd i bakkgården.

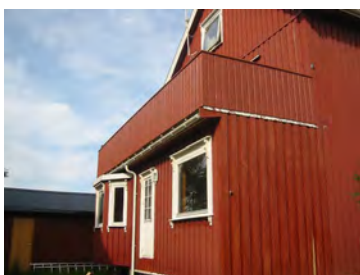
11 : utbygg på kortsiden med stor veranda på toppen, snekkerpynt og karnapp, dårlig fasadeavslutning, huset er rødt med hvite detaljer. Utbygg med skråtak ved inngangen, liten veranda på topp. Ingen endringer mot selve gaten.

BYA 31 %

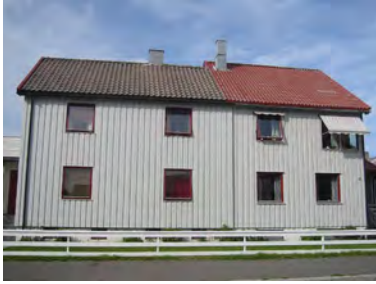
13: lite endret uttrykk, er hvitt med røde detaljer, b har bølgeblikk på taket a har sort takstein. B har tilbygg ved døren med skråtak, a har tilbygg ved døren med veranda på toppen. B har et litt høyere tak, som strekker seg litt lengre bak enn taket til a, der a slutter går det en vertikal skøyt. Den andre delen er nok bygget på senere, er smalere enn a. Like vinduer bortsett fra øverst til høyre, litt større vindu. (BYA mangler tall).

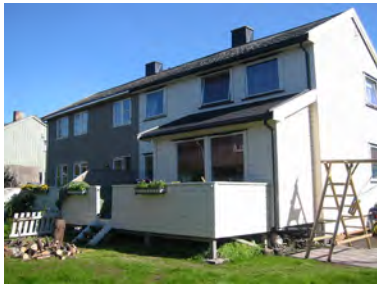
73: den ene delen er grå, med nye vinduer men av rett type, terrasse med liggende panel, noe for bredt, helt enkel stil, den andre delen har liggende panel med husmorvindu, karnapp med takpapp, stort vindu og terrasse, mye sol rundt huset kl. 10.00.

Dette er ganske vanlig for området, den ene halvdel er bortimot inntakt, og den andre har større endringer, kan kalles et særtrekk med området. BYA 26 %.

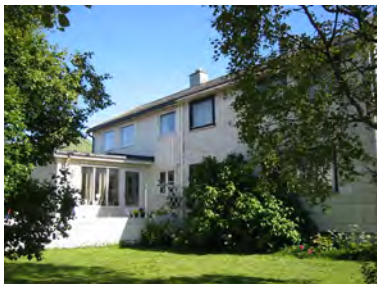
77: delen som ligger mot veien har eternitt og funkisvindu med to smale fag på sidene og husmorvindu med sort rundt, den andre delen har panel, et vindu med sprosser ellers husmor, denne delen har et langt smalt tilbygg med mange , vinduer og saltak i motsatt retning av hovedhuset, denne ligger lengst inn på eiendommen, en del beplantet, noe som gir skygge kl. 10.00. BYA 29 %.

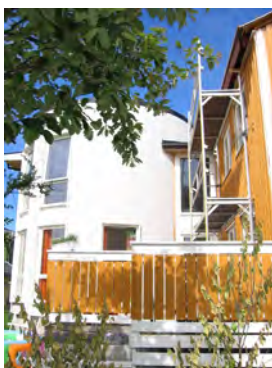
79 : Er velbevart, volum, gavlmotiv, lengde, takvinkel, bordkledning, vinduer og materialer er det samme som det var på 40-tallet. Kalt en perle fra sin tid (arkitekt Unni Furfjord og bygningssjef Tor Åseng) huset er i oker, har skifer på taket, døren ser ny ut for meg, det er også et lite tilbygg ved inngangen, med tverrliggende panel, skiftet vindu, har veranda på taket, panelet på veggen mot "siloen" er skiftet. Det såkalte silohuset, tilbygg godkjent fordi det står i kontrast og atskilt fra det gamle svenskhuset, rundt tilbygg koblet fast i et eldre hus, rødt i andre enden, den røde delen har original dørramme med liten portal, men ny dør i hvitt med halvbue vindu m sprosser.

Kulelampe over døren, finnes på en del original tegninger. Panelet er smalt, **døren bør skiftes til en original type**. Eierne ønsket å bygge ut huset et lite tilbygg i en etasje i samme stil som resten av huset, fikk ikke tillatelse til det, tilbygget ble dyrt og de sitter igjen med et lite areal. Ingen garasje. BYA 22 %.

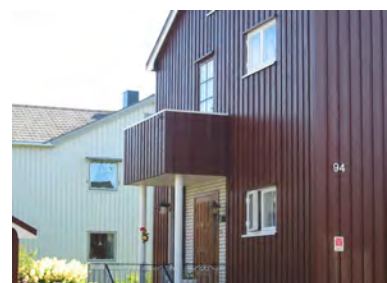
94: trefelts funkisvindu, takstein, har flatere takvinkel enn de fleste andre husene i området, brunt med hvite detaljer, fra 50-60-tallet, veranda på søyler fra trappensom har et spinkelt

gelender i aluminium. Murt felt rundt døren, går igjen i garasjen, gjennomført og oppmyknet i detaljeringen, sol på baksiden, to etasjer og et lavt loft. BYA 28 %.

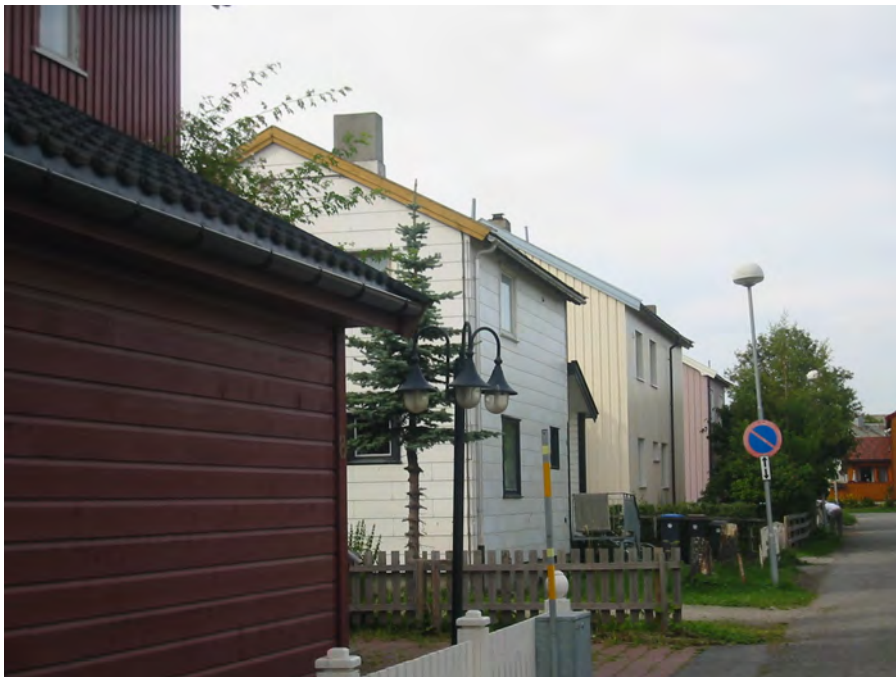
1: er veldig blått, har stor veranda på kortsiden, utbygd ved inngangen, karnapp i første etasje med smårutet vindu med hvite sprosser og buet avrunding i overkanten, skifer på taket, ellers husmor vindu, nytt panel. Enkelgarasje. BYA 32 %.

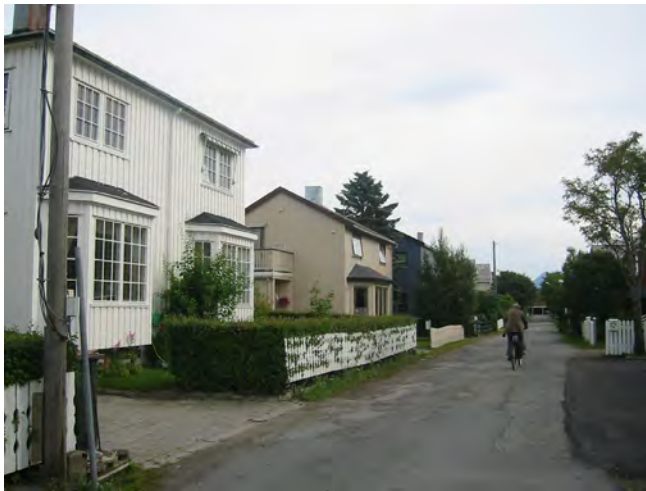
En rett og smal gate, skygge på den ene siden (med partall som husnr.) ingen fortau, alle husene ligger litt inn på tomten, har hager på fremsiden, med hekker og gjerder, enhetlig miljø, to hus har valmtak. Enveiskjørt med inngang fra Parkveien.

I denne gaten er det vanlig med karnapp, langt vanligere enn i de andre gatene. Dette bildet gir et god inntrykk av hvordan livet i Svenskbyen er. Smale gater, med småskala bebyggelse med pene hager rundt. Det er lite biler og folk sykler eller går, og det er mange katter ute og spankulerer. En ordentlig småbyidyll midt i sentrum. Dette er en kvalitet små må ivaretas.

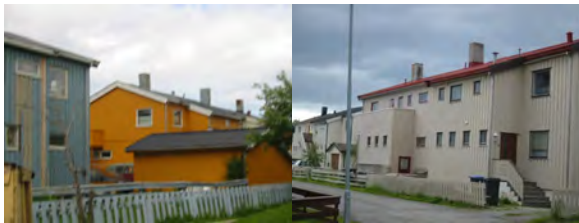
Baksiden av Hernesveien mot L. Jenssons plass, rotete inntrykk dårlig sammenheng, står biler parkert i gaten, greit nok er lite trafikk.

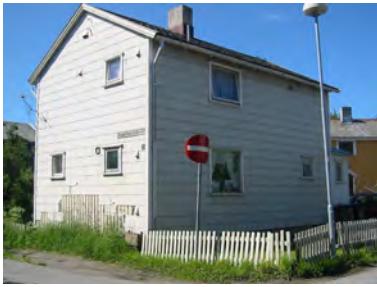
2 : er kledd med eternitt, spor etter deler av det gamle panelet er synlig der eternitten mangler, overbordet er fjernet. Vinduene på kortsiden har original størrelse. To husmorvinduer og et lite ut mot H. Langhelles vei. Har et tilbygg i tre ved inngangen, vinduet som er satt inn er gammelt og har tynne profilerte sprosser. Den opprinnelige inngangen er kledd inn. **Kan med hell tilbakeføres, trenger vedlikehold.** BYA 20 %.

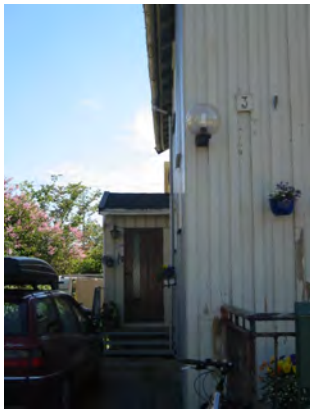
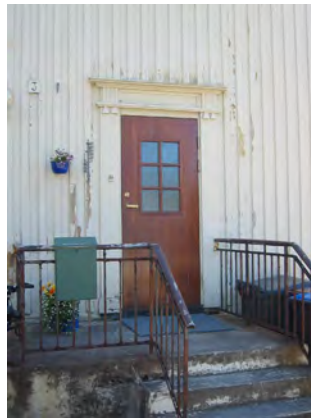
3: har original dørramme, og panelet kan være originalt, trappen er murt, gelenderet er i enkel smijern. Døren er skiftet, den fremste delen av huset, ut mot gaten er gråbeige, og er ikke endret. Den bakre delen er hvitt og har fått et lite tilbygg ved dørinngangen og et større

påbygg på motstående side, noe som har gått på bekostning av grøntarealet. Bygningen kunne ha hatt stort potensial for tilbakeføring, men er interessant som et bilde på utvikling, beskriver et langt tidsløp, gammelt og nytt side om side. (BYA mangler tall).

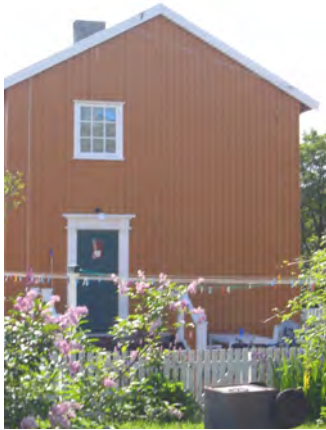
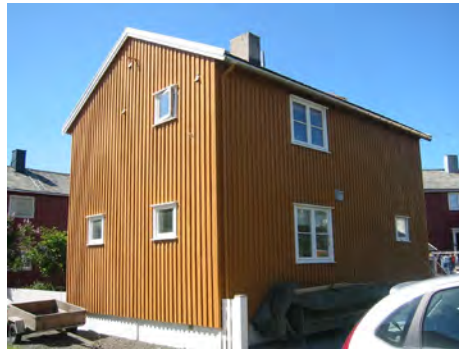
6 : godt bevart "enkelthus" . Arkitektene Dagfinn Morseth og Gunnar Øvergaard Jørgen. Huset er malt i oker og hvitt, har rett paneltype og vinduer, vinduene er nye, men er i godt samsvar med de originale, smal tverrsprosse. Har original dørtype og omramming- malt grønn. Godt "tilbakeført" Vinduet over døren kan ha for mange sprosser, men det er en mulighet at det var slik fra starten av.

Bør bevares slik det er, krav om at det vedlikeholdes i samme stil. BYA 20 %.

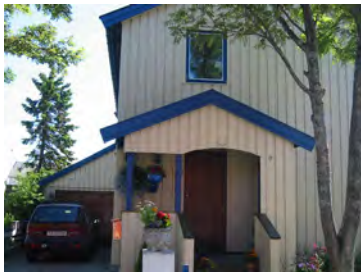
7 : Blått og gulbeige hus, bredt panel, takplater, nye vinduer i feil størrelse. Bygd garasje fast i huset med skråtak, godt hageareal, mye lys. Tilbygg ved inngangspartiet, ca samme takvinkel som huset. BYA 31 %.

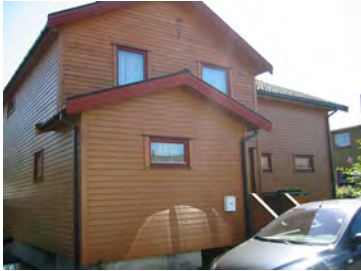
11: har fått liggende panel, noe som er helt feil, beiset brunt, røde detaljer, nye vinduer som er for smale, sorte takplater, har flere tilbygg, et ved døren med ca. samme takvinkel som huset, og et ut fra langsiden mot hagen, har en liten terrasse, plass til bil på baksiden av inngangspartiet. Har ikke så mye hageareal igjen. BYA 33 %.

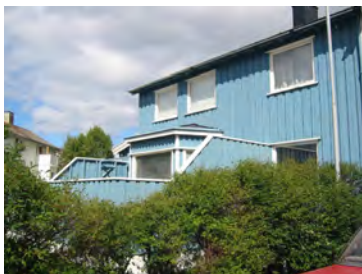
16: blått med hvite detaljer, hjørneforsterkning også i hvitt, bredt panel, tilbygg på kortsiden bak, har skråtak mot plenen, husmor vindu, smalere panel på inngangssiden, skifer på taket, småhus i bakhagen, karnapp og levegg på fremsiden mot hagen, hekk mot naboen og gaten skjerner for innsyn. BYA 23 %.

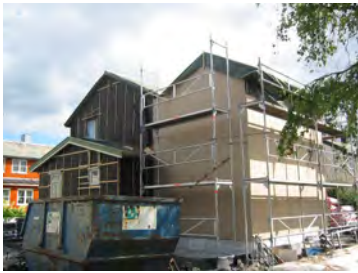
19 : er under utbygging, døren er grå og i jugendstil, ser ut som de skal bygge fast en båt i husfasaden, bygger på en ekstra fløy, får ny fasade ut mot gaten, som et ekstra hus fast i huset, det får saltak i samme vinkel som det opprinnelige huset.(uheldig utvikling)
BYA 27 %, blir endret.

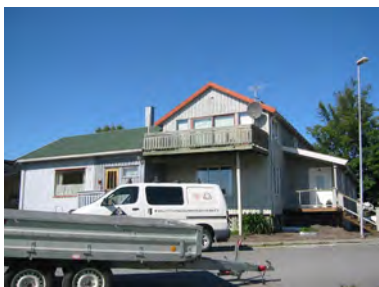
28: Gråmalt med hvite detaljer, har en noe høy grunnmur, har vært et skråstilt hus, har nå fått to påbygg, på langsiden mot T.S. vei fått en sidefløy med skråtak, med flatere vinkel enn de andre husfløyene. Kortsiden, langsiden ut mot Fbveien. har fått veranda. Huset er sterkt endret og har fått en kaotisk fasade. Plass til parkering på siden
Tilbygget på tvers ble bygd relativt tidlig, hadde en stor trapp, har muligens vært butikk. BYA 34 %.

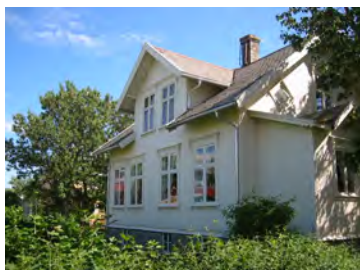
3 : Eldre godt bevart trehus, fra 1895, er i sveitserstil, tilbygg til trapperom i 1951, noe hardt uttrykk (Byen vårres) har samme tannbord dekor og spisse bordavslutninger nede. Har fin detaljering og er godt bevart. Typisk bomiljø og viktige utviklingstrekk(kulturminnevernplan Bodø sentrum. Gamle vinduer. **Er i verneklasse B. (holdes der.)**
BYA 32 %.

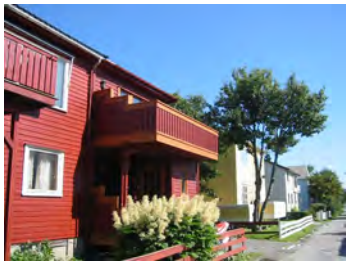
7: a er rødt og hvitt og b er i rødt og orange, stort påbygg i to etasjer i bakkant, med motsatt takvinkel, påbygget har litt lavere takhøyde, verandaen i b har trappevis avslutning på gelendrene. BYA 21 %.

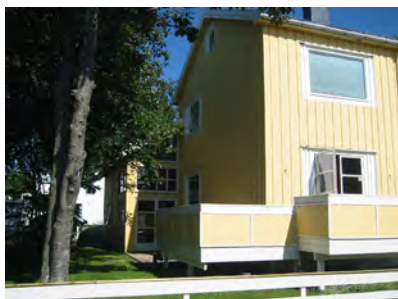
9: gult bredt panel, har trolig satt inn nye vinduer, panelet rundt er nytt og malt hvitt, stor veranda i vinkel, tilbygg bak med skråtak mot plenen med mye glass, skaper en spennende kontrast. BYA 30 %.

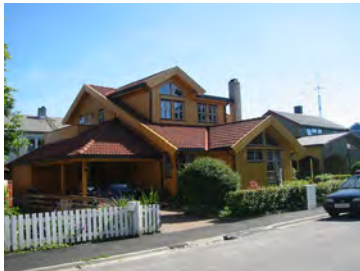
3: gult med røde detaljer og røde takstein, mange utbygg alle veier, mye vindu og en høy skorstein på siden, bygningen skiller seg vesentlig ut fra de andre i området, vanskelig lesbar fasade, godt opparbeidet hage med mye sol kl. 11.30 Garasjetak som en del av fasaden. BYA 44 %.

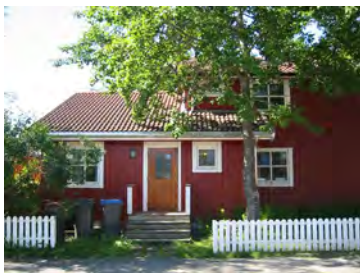
6: rødt med hvite detaljer og med rød takstein, kryssporsvindu med fire ruter i rett størrelse, forlenget fasaden mot gaten med et tilbygg i en etasje, veranda som står på søyle på kortsiden, her er det dårlig avstand mellom husene, har en liten forhage lite sol kl. 11. 30. på grunn av høye trær. BYA 41 %.

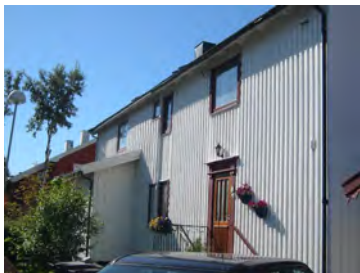
2: a hvitt med røde detaljer, tilbygg ved døren, b har original portal med buete ramme rundt vinduene med utskjært border, en pussig detalj som ikke kler huset, trappen er i murpuss med smijernsgelender, skifer på taket, b har smalere panel enn a. Huset er endret ulikt i hver sin del og gir et rotete lite helhetlig uttrykk, bør tilpasses bedre til hverandre. BYA 21 %.

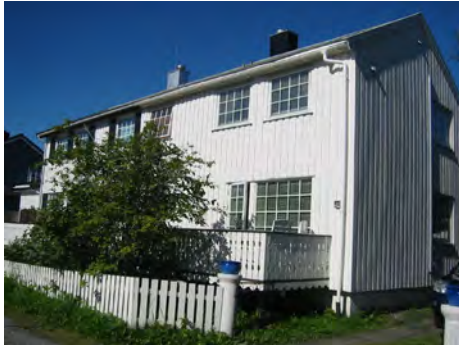
5: langt og hvitt, forhage med sol kl. 16.00, a har sorte skodder, vinduer med 12 ruter, skifer på taket, verandaer første, a har tilbygg i første etasje på hjørnet. Stort tre mellom a og b skaper privatrom, huset er ikke veldig endret, men den gale vindustypen som egentlig ikke tilhører noen stil er en forstyrrende detaljering. BYA 32 %.

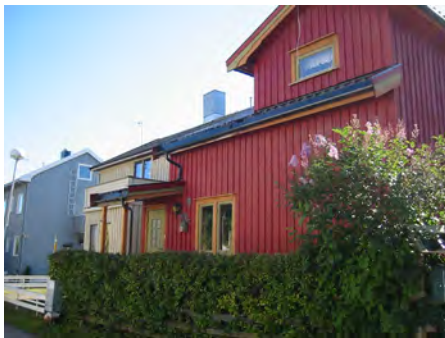
6: a er beige og har dypt liggende husmorvindu, har trolig blitt etter isolert på utsiden, tilbygg ved døren, terrasse i bakhagen, skifer på taket, b er blitt mer endret, er rødt og har grønne og oransje lister rundt vinduene, har et lite tårn ubygg på hjørnet av taket og et tilbygg i første etasje, tak over døren, sol på siden ca. kl. 16.00. Kaotisk med to så ulike uttrykk i samme hus. BYA 30 %.

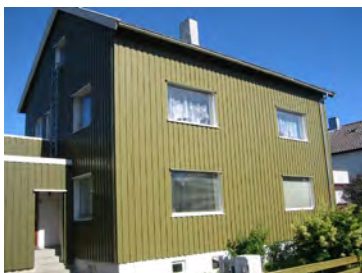
7: grønt med hvite detaljer, er smalere enn nr. 8. to tilbygg ved døren i ulik høyde, veranda på toppen, skifer på taket, lange smale vindu, sol i forhagen. Høyt, to etasjer og loft, parkering på utsiden av gjerdet, inngangspartiet er innebygd, blitt litt mørkt, har beholdt det nøkterne uttrykket. BYA 38 %.

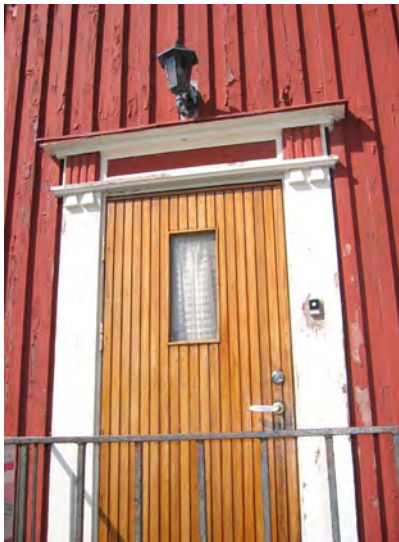
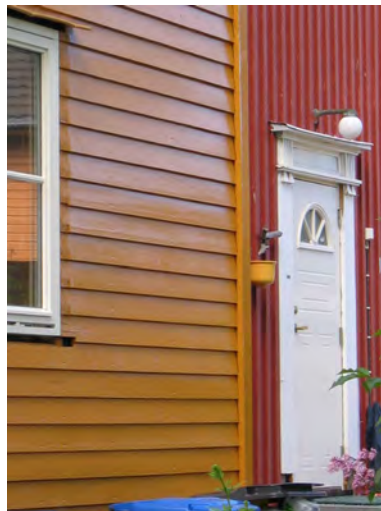
Klassiske portaler, døren til venstre er av original type.

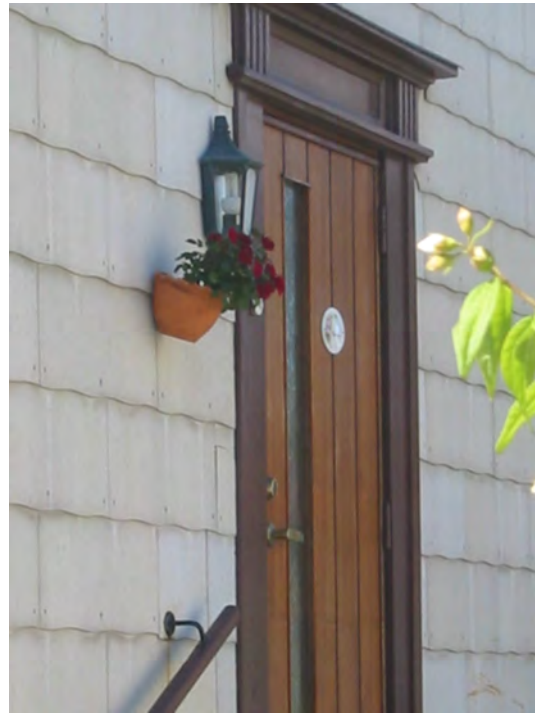
Fredenborgsveien, klassisk portal, ny dør

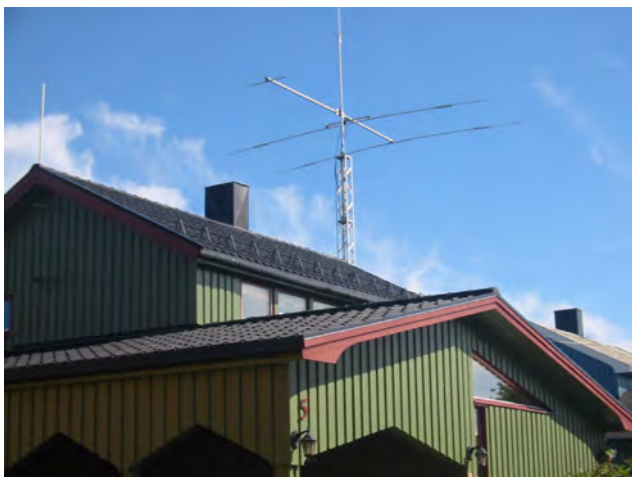
Antenne i General Fleischers vei 5, og med en sjelden avslutning på garasjeveggen, har brutt helt med den opprinnelige stilen.

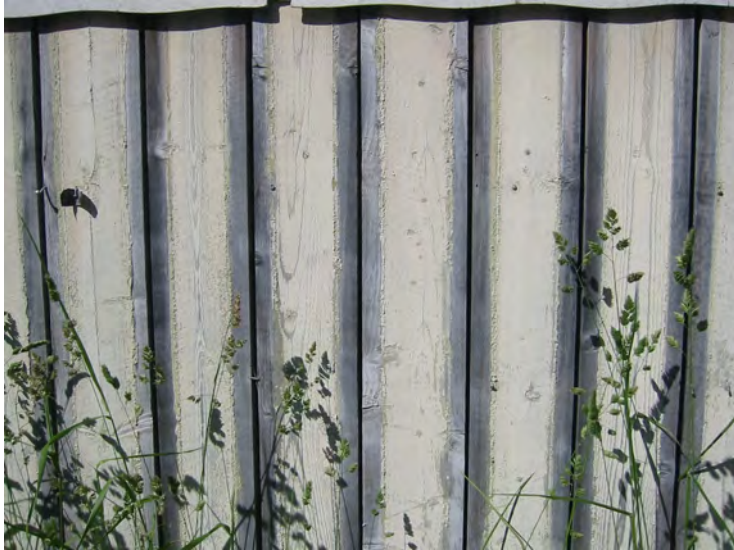
Rester etter originalt panel i Torgny Segersteds vei 2, nå skjult under eternitt.

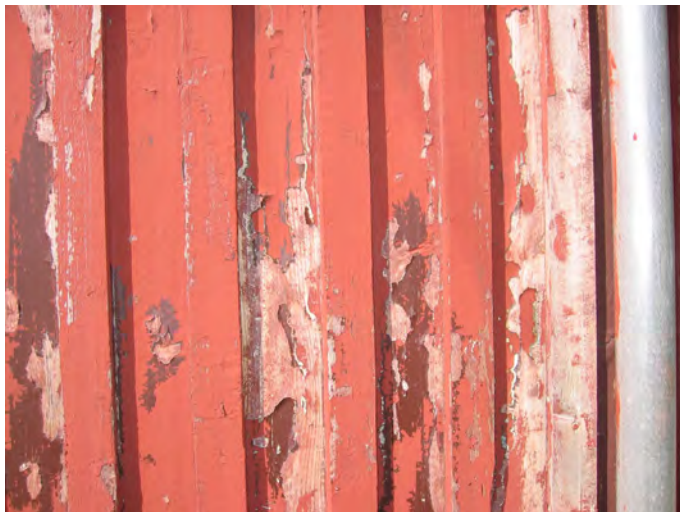
Nærbilde av originalt panel, Prinsensgate 88

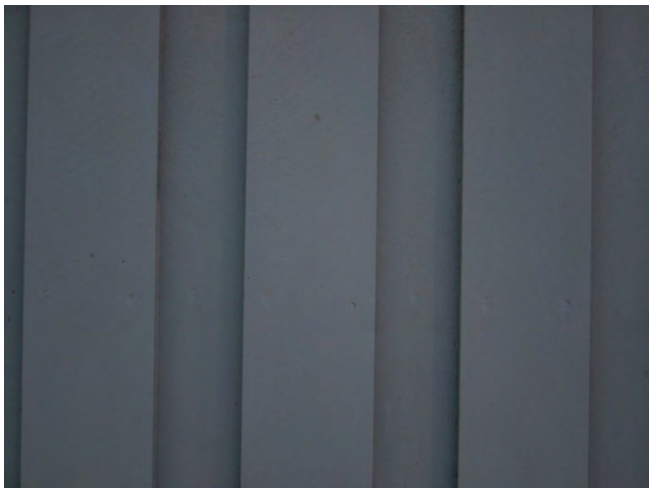
Eksempel på nytt panel, det er tydelig bredere enn det opprinnelige.

- beholde eller tilbakeføre til lekterpanel
- gå tilbake til de originale vindustypene
- beholde den opprinnelige vindusplasseringen og størrelsen
- ikke tillate vinduer som avviker for mye i stil, runde vinduer, vinduer med for mange ruter, vinduer med buet avslutning i overkant

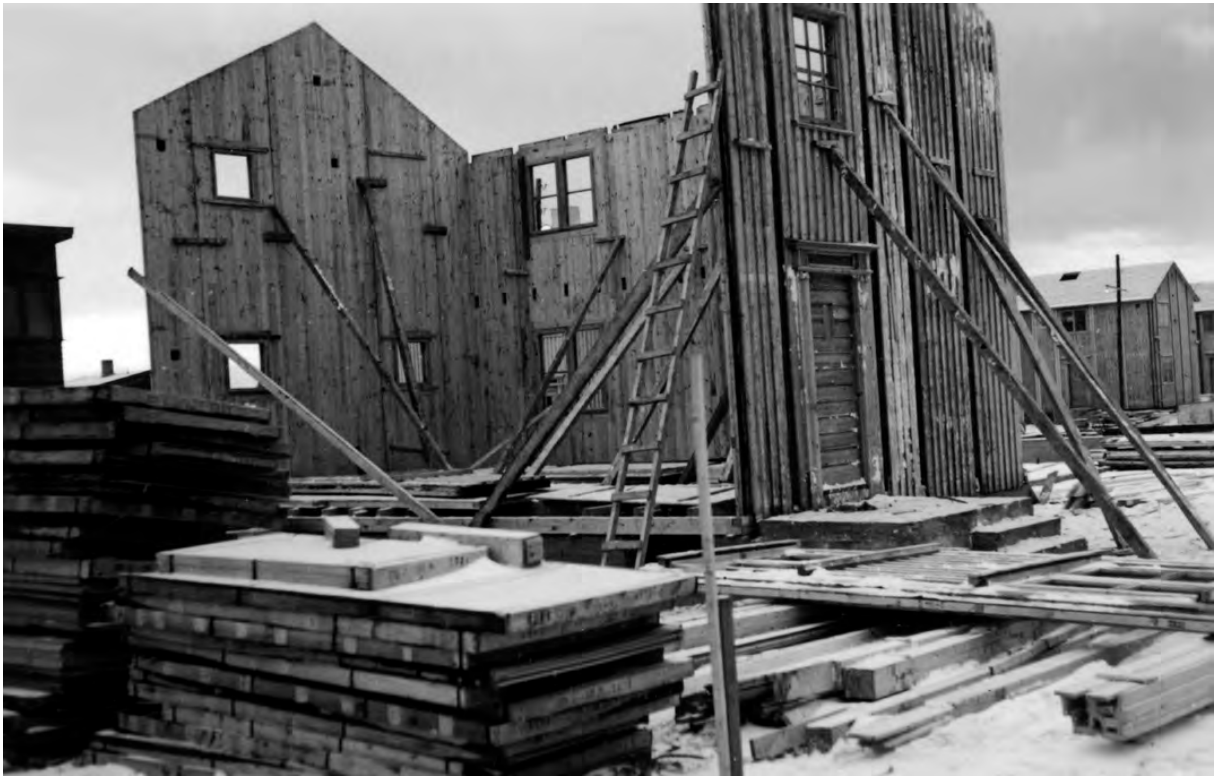
1941, under oppsettingen, her ses originale vinduer og en av de vanligste dørtypene

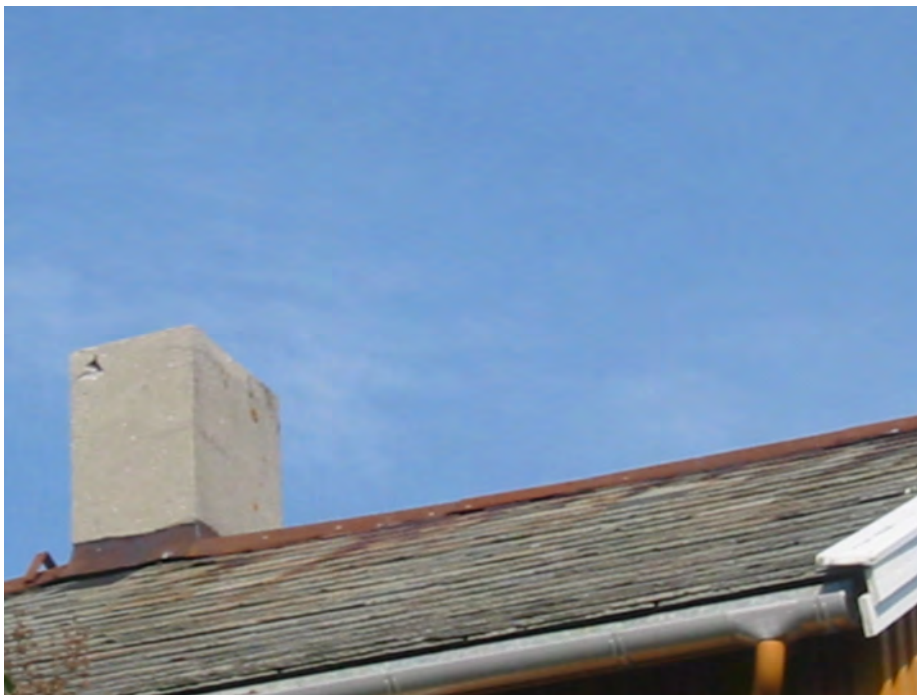
Original pipe og takfeste. Fra Torgny Segerstedsvei .

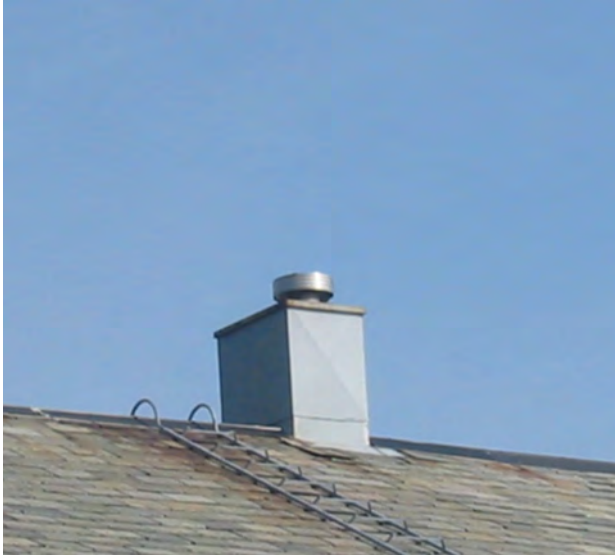
Moderne pipe også fra Torgny Segerstedsvei

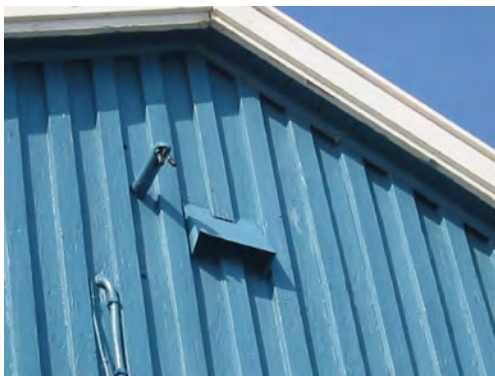
Original slutning mot taket, bordet under gavlrøsten er et typisk klassisistisk trekk. Fargen skal være original, det samme er panelet.

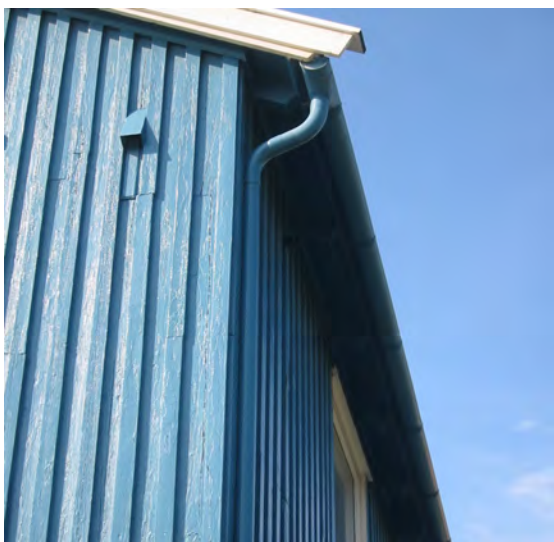
Original takrenne og feste.

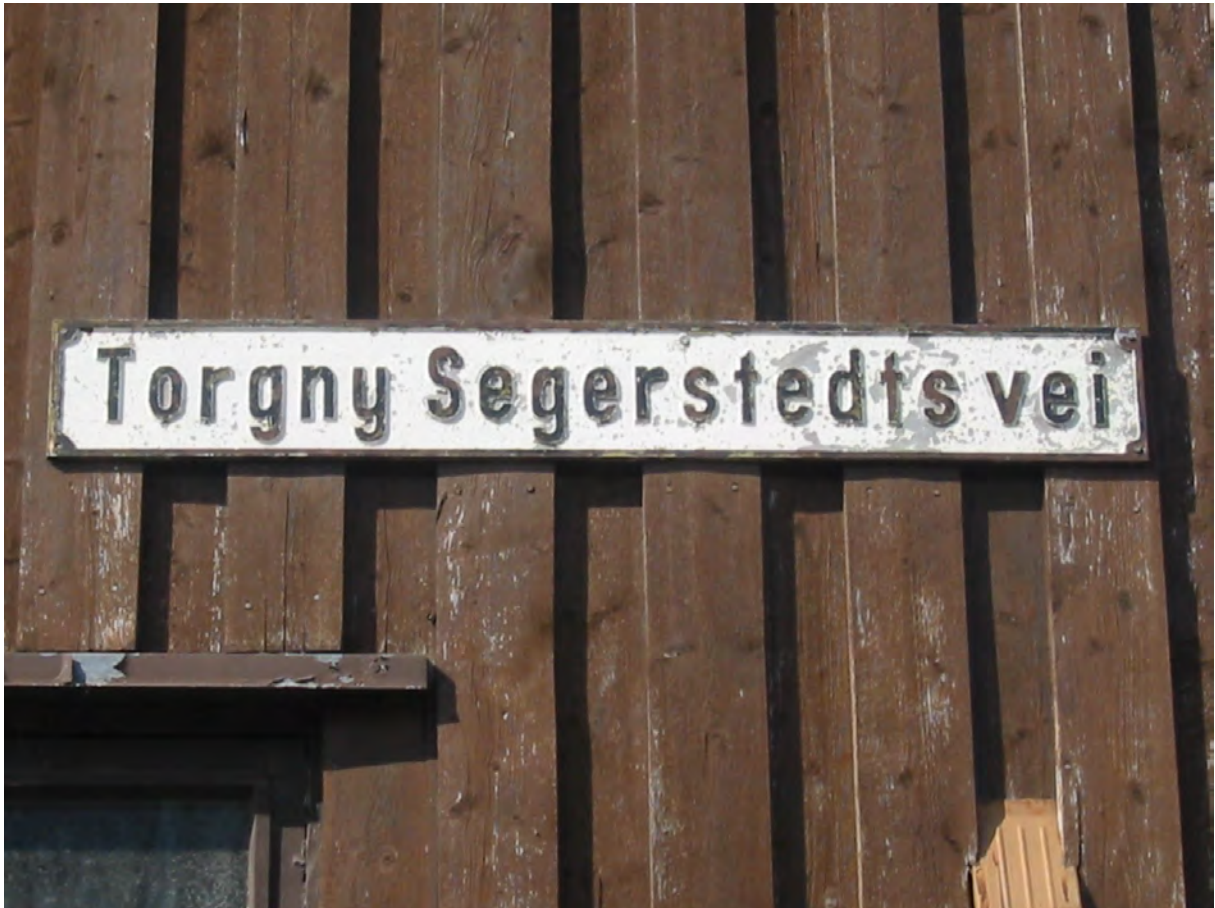
Originalt gateskilt, panelet under er skiftet.
