Rapport fra Svenskbyen
Sommeren 2006

Gry Eva Michelsen
Bodø kommune

Svenskbyen

Bakgrunnen for rapporten er at det skal utarbeides en reguleringsplan for området. I sentrumsplanen/kommuneplanen fra 1993 som er den gjeldende planen for området står det at området er spesielt verneverdig og skal reguleres til spesialområde bevaring. Den resterende delen fra Nordahl Griegs vei til Hålogalands gaten er regnet som øvrig verneverdig bygningsmiljø. Kvartalet ved Nyholm gaten er ikke regnet med her, og holdes dermed utenfor verneområdet

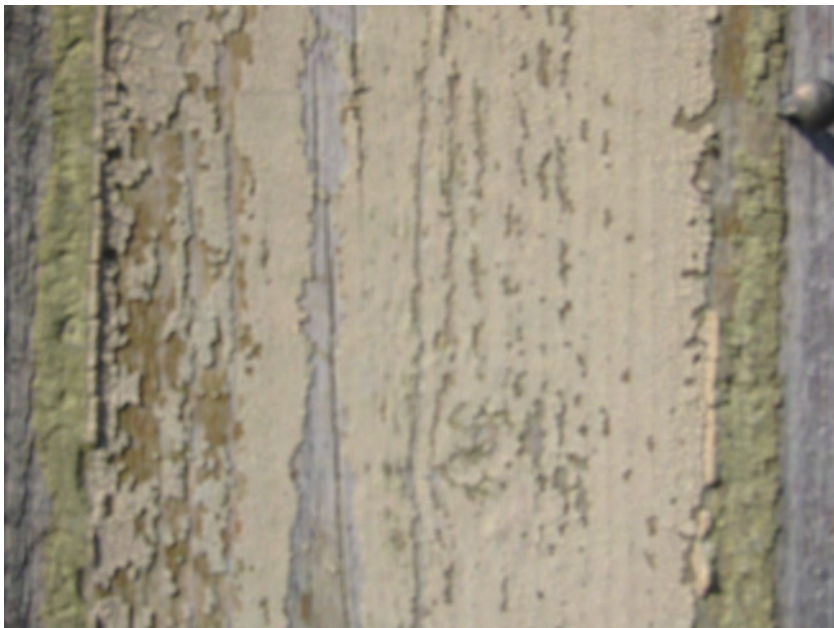
Nærbilde av panel fra Torgny Segerstes vei 2, ytterst kan man se Den originale grønfargen.

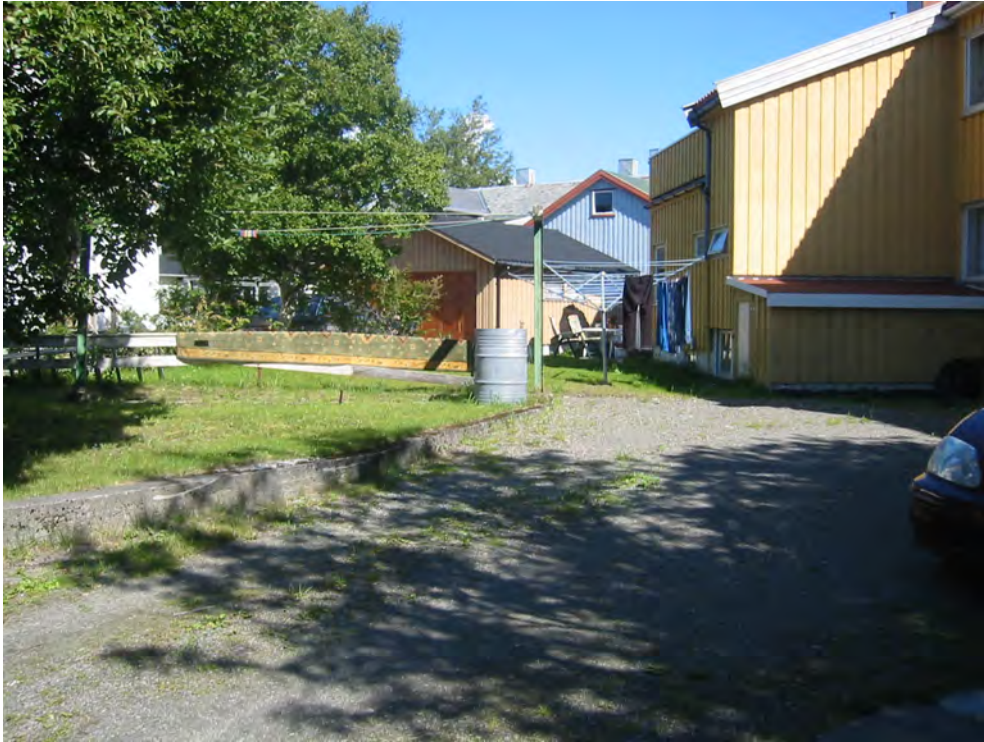
Hage i Hernesveien

Eiendommen har et stort friareal rundt huset, utnyttelsesgraden her er på ca. 50 %, men huset er plassert slik på tomten at det er ledig areal på begge langsiden. Her er det store muligheter til å skape et bra og velfungerende uteområde. På grunn av høye trær er tomten nesten helt skyggelagt kl. 14: 15.

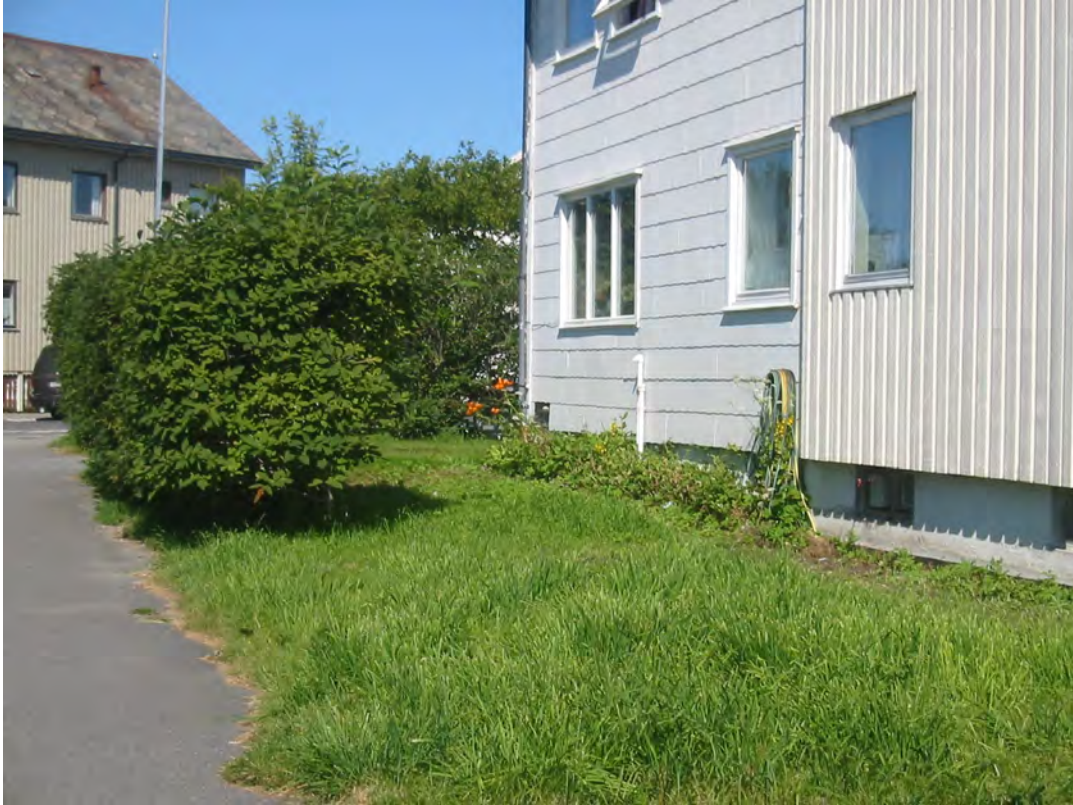
Hage i krysset Prinsensgate- Hernesveien

En av de få eiendommene som ikke har gjerde, hagen her er liten og ustelt, med litt bedre planlegging kunne arealet blitt langt mer funksjonell og ikke minst passet bedre inn blant de andre hagene i gaten, som er velholdte og har plen og hekker som er klipt. Her forsterker en uryddig hage et utryddig bygningsuttrykk, med en blanding av eternitt og panel og ulike typer vinduer.

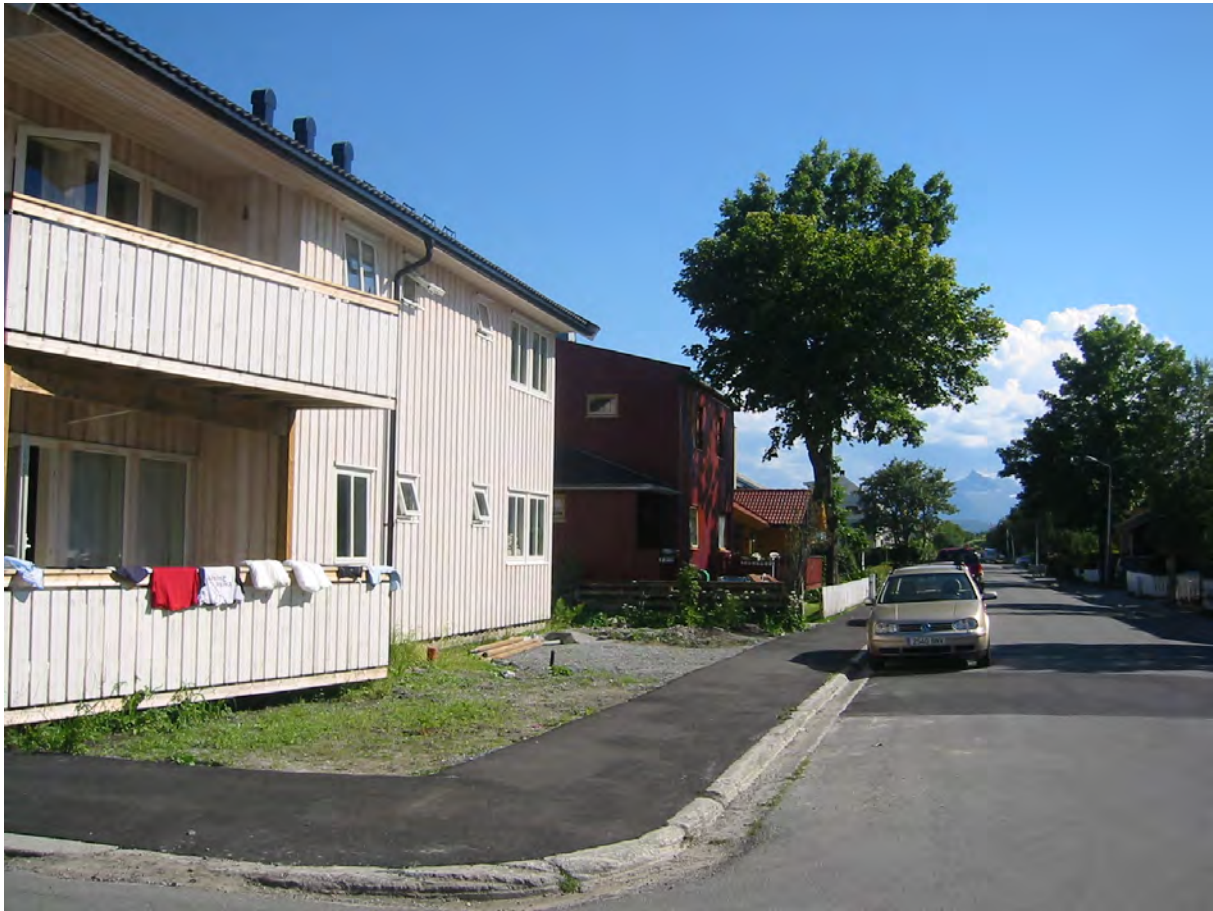
Ved innkjørselen til General Fleischers gate

Her ligger bygningen helt ut i gaten på Fredenborgvei siden og tett opp til fortauet på andre siden. Det kan egentlig ikke snakkes om grønnareal i dette tilfellet. Store verandaer veier noe opp for mangelen av anvendelig friområde. Men det bryter veldig med hagestilen ellers i området.

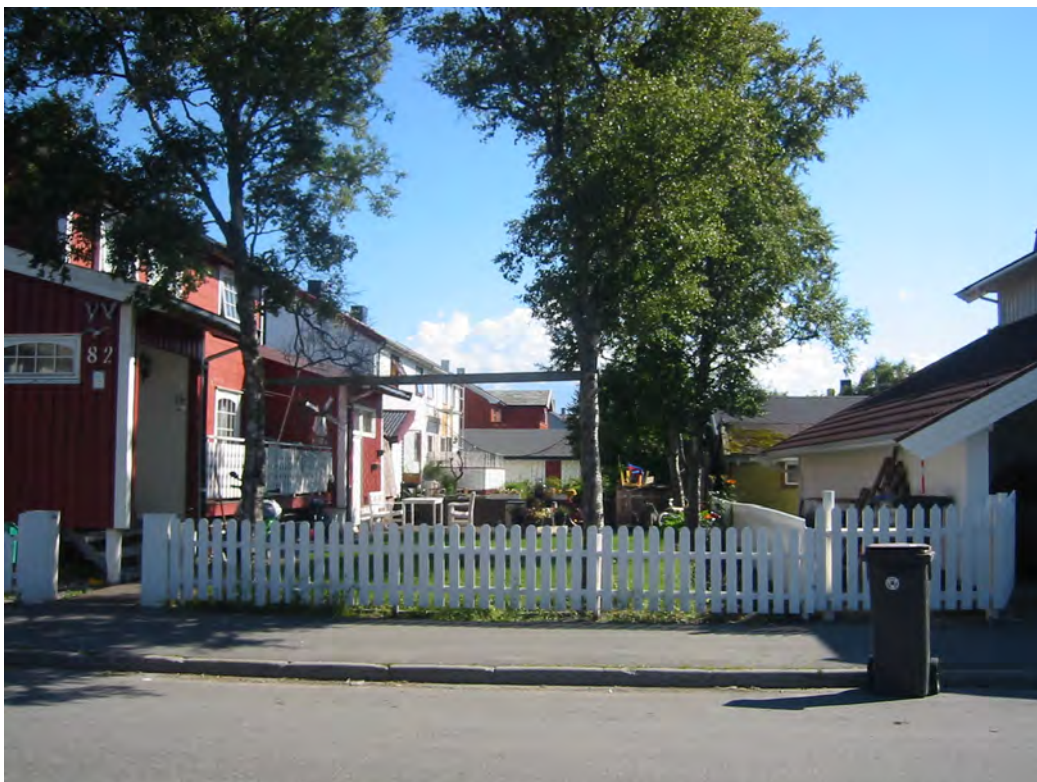
Fra Fredenborgveien

Dette er en typisk brukshage for en familie med barn, plenen er stor og ungene har god tumleplass, her er et fotballmål og plass for de voksne å sitte ute. Hagen har mye sol og lite vind. Det er ikke direkte pent, men er tilgjengelig praktisk og anvendelig.

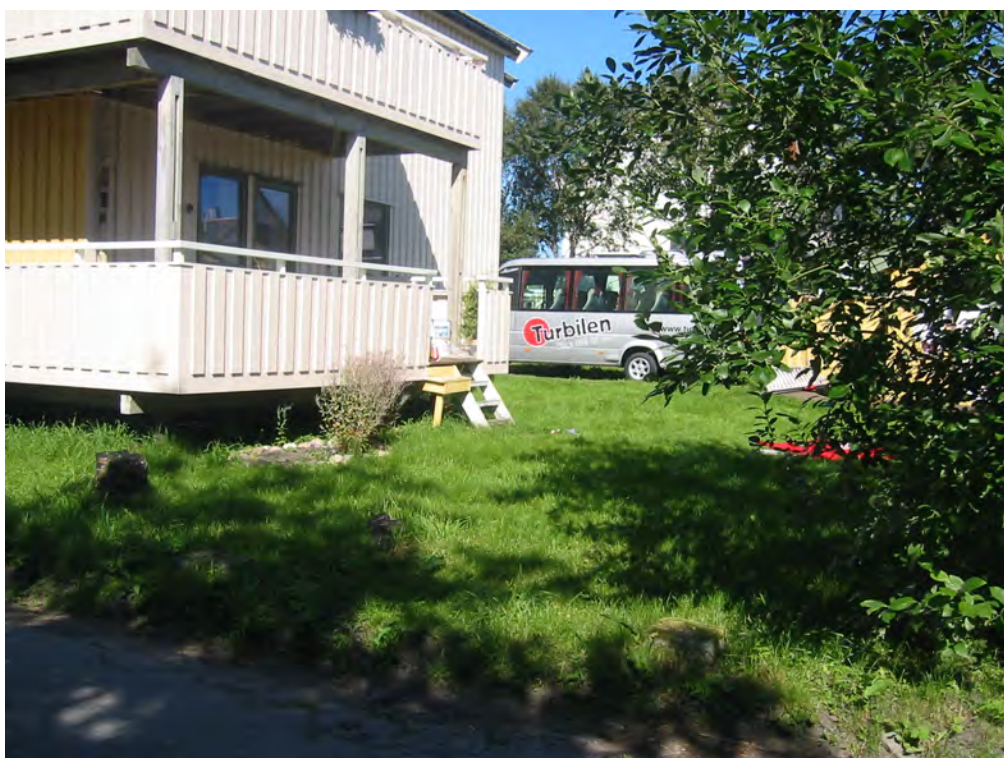
Dette er en av hagene som lett kan utbedres, i dag er det en uflidd plen og noen busker ut mot naboen. På grunn av høye trær på andre siden av gaten er det mye skygge i deler av hagen. Her er åpent og fritt innsyn til tomten.

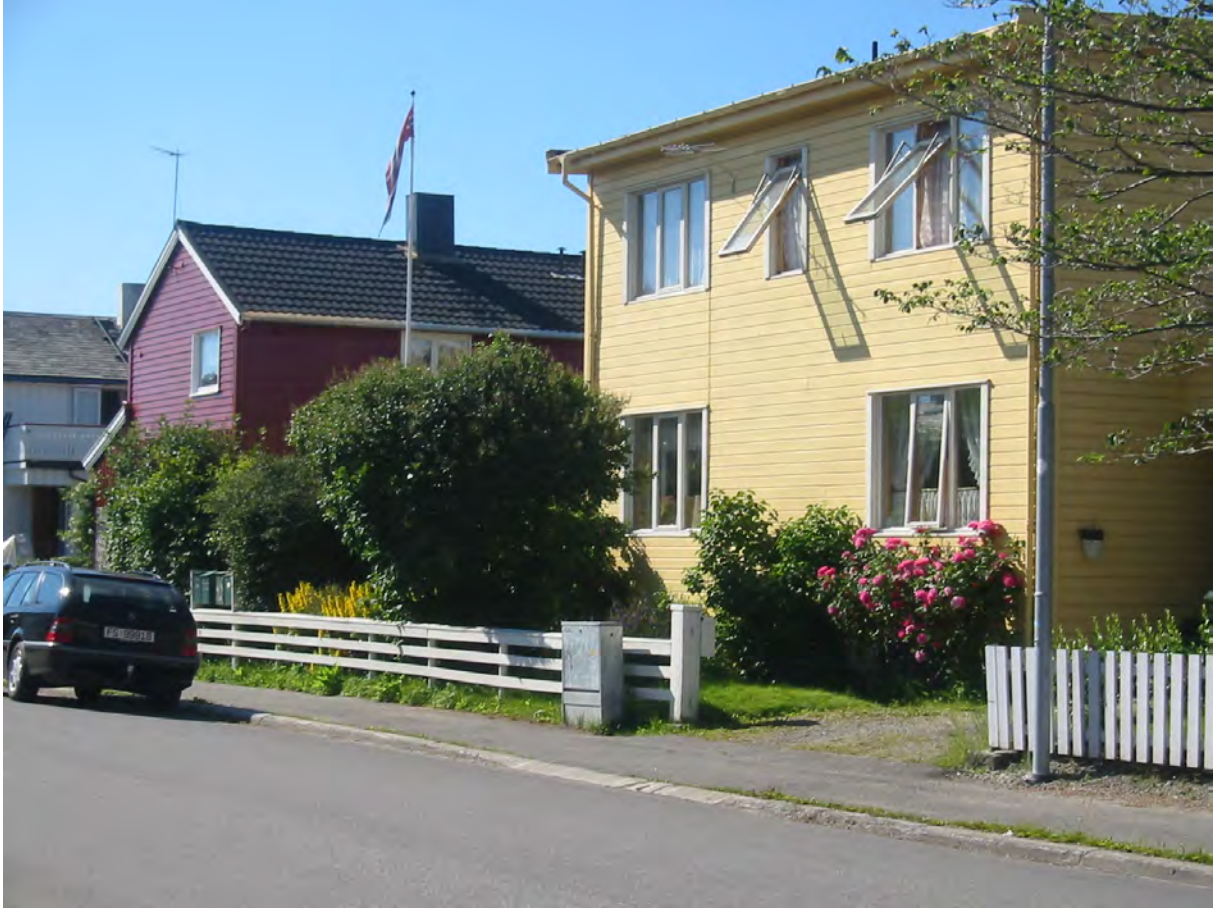
Fredenborgveien

En frodig hage med ulike trær, busker og fargerike blomstre. Mellom vekstene er det åpne pletter med rom for lek og opphold, skjermet for både innsyn og vind. Det skjermes også for innsyn i første etasje.

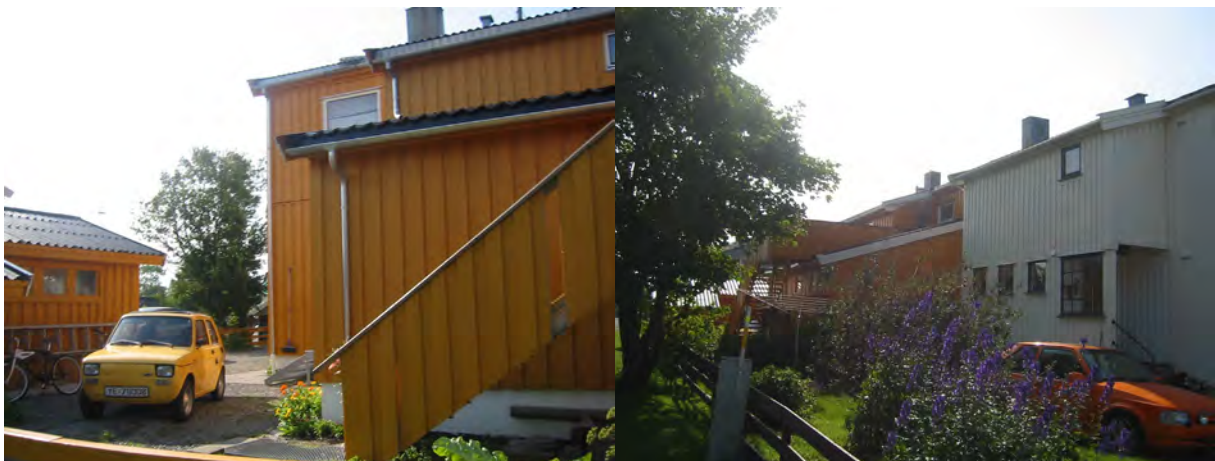
Baksiden av Hernesveien 13 og 15, mot gaten er endringene minimale. Dette er en god løsning, med utbygg og forandringer i bakkant av eiendommen. Utbyggene har mindre volum enn hovedhuset og har samme takhøyde, noe som gjør at de ikke synes fra fremsiden.

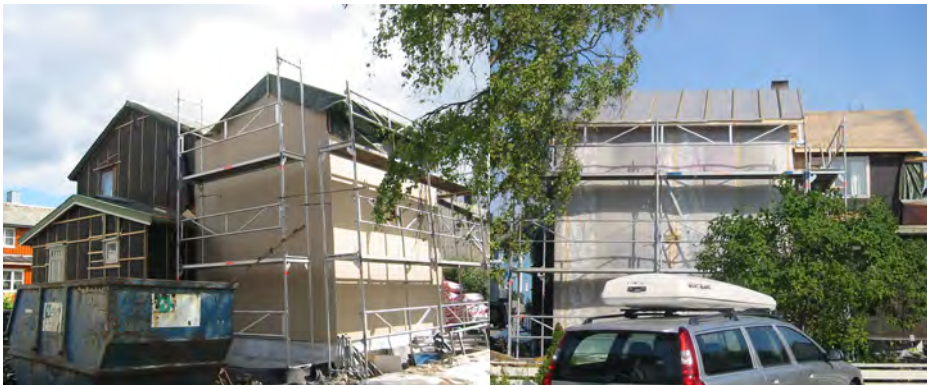
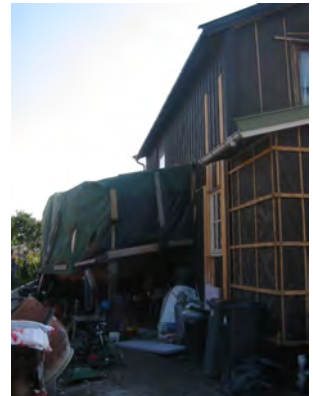
Torgny Segersteds vei 19 var utbygd med et forstørret inngangsparti fra tidligere, på fremsiden ser det ut som de har bygd fast en båt i fasaden. Her får huset et nytt relativt stort tilbygg. Eierne ble oppfordret av Kommunen til å bevare gavnl, hovedvolum, form, lengde og takvinkel. Noe de har gjort. Tilbygget har samme lik takvinkel som det opprinnelige hovedhuset, fra forsiden ser det ut som tilbygget blir høyere. En så stor endring burde ikke blitt gjennomført i et området som er foreslått som spesialområde bevaring. Et slikt påbygg hadde vært greit i den andre delen av svenskbyen som er avsatt som øvrig verneområde. Og bygningene ikke har like stor enkeltverdi som i Torgny Segersteds vei. Nå er det litt tidlig å diskutere utfallet av denne påbygningen da den ikke er ferdig. Slik det ser ut i dag, er den problematisk da den er likestilt med den originale bygningen.

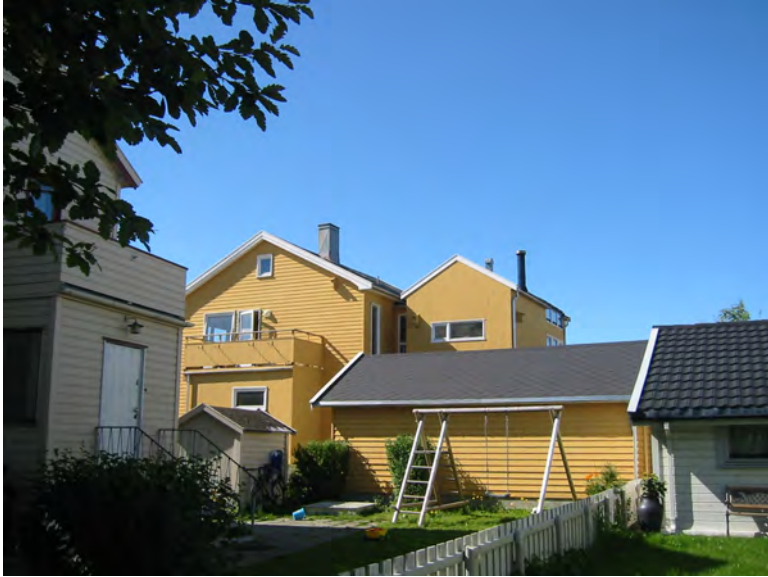
Evald Erlandsens vei 9

Her i nr 9. er det foretatt en lignende utbygning som den i Torgny Segersteds vei. Men er nybygget i en mindre skala enn hovedbygningen. Dermed oppstår det et hierarki dem i mellom og en ser tydelig hva som er nytt og hva som er gammelt,

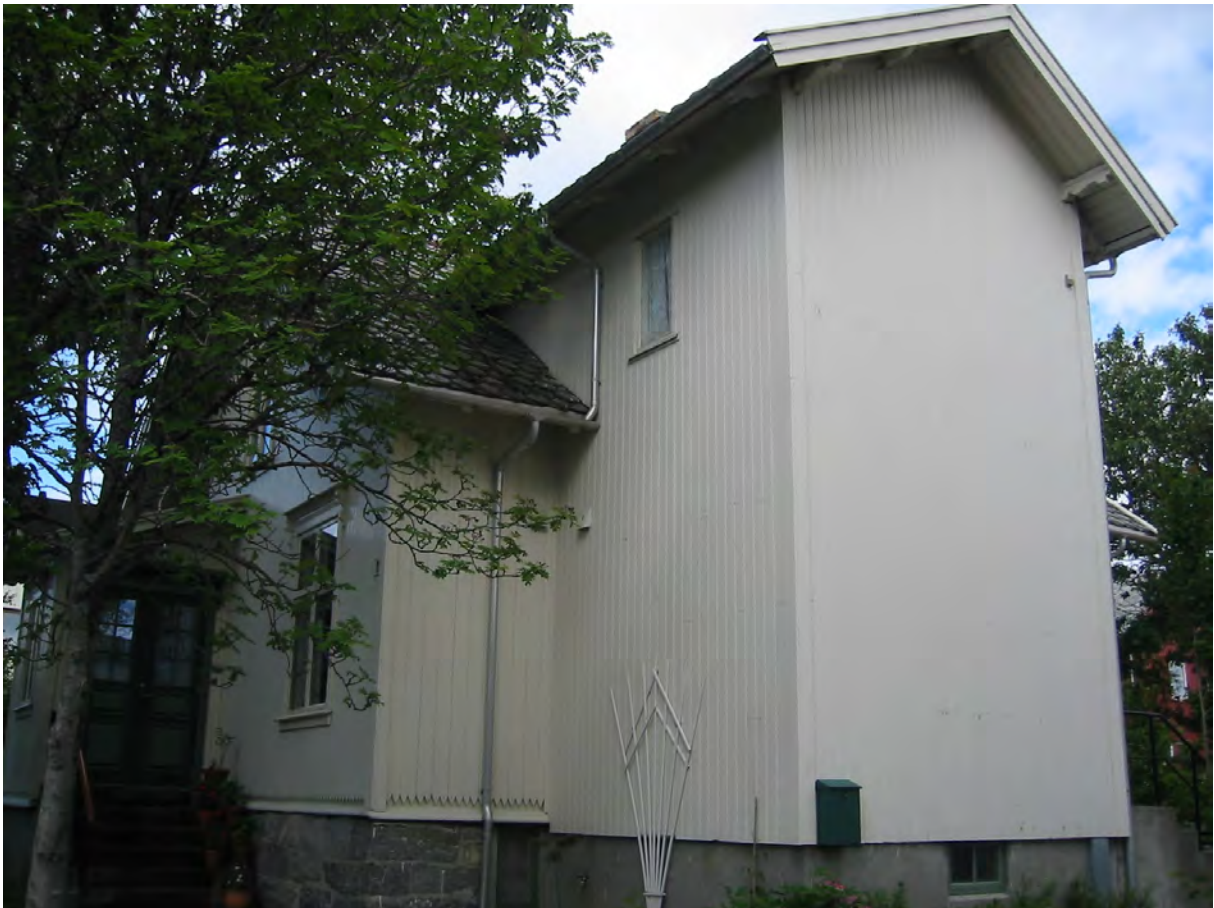
Selv om dette utbygget i Harald Langhelles vei 3 er av mindre omfang, så er det mer dominant enn tilbygget i Torgny Segersteds vei 19, dette er et fremmedelement som er bygd fast i huset. Det virker tungt og ruvende i forhold til den resterende bygningen. Denne er preget av gode proporsjoner, en myk letthet og en rik og forseggjort detaljering. Det er for øvrig ingen stor ulempe at tilbygget har en mer nøktern stil, det er med på å synliggjøre aldersforskjellen. Men når en gjør endringer på en bygning i verneklasse B så bør det gjøres med større nennsomhet enn det som er gjort her. Slik det fremstår i dag så tar tilbygget fokus bort fra resten av huset. Ellers er eiendommen meget velhold med en tidstypisk hage og et pent uthus i bakgården.

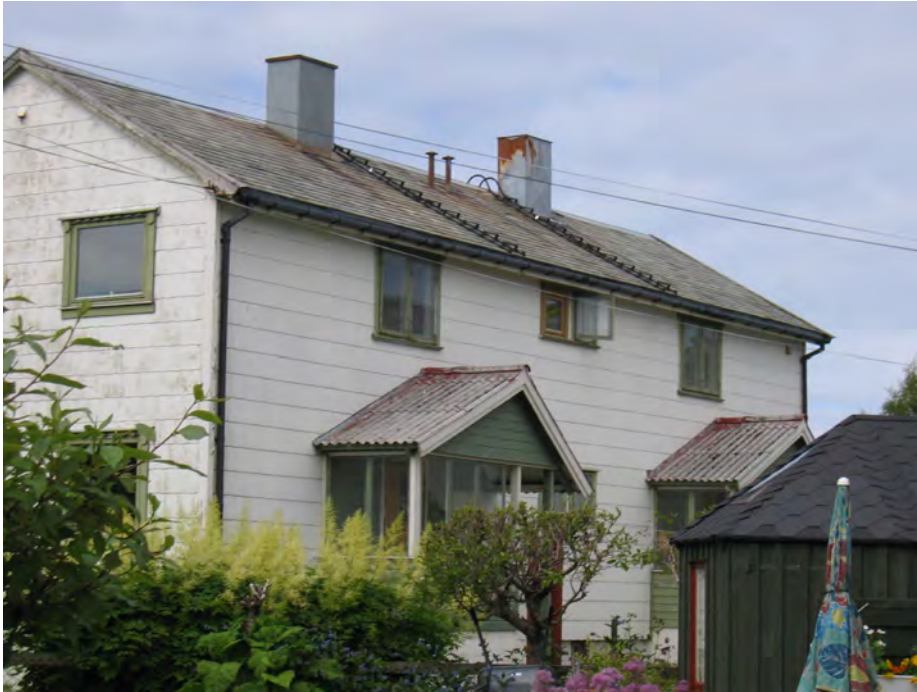
Prinsens gate 84 er en god bygning som trenger vedlikehold og som burde ha fått skiftet vinduene slik at de i alle fall blir av samme type. Utenom eternitten og vindusutbyggingen er det ikke gjort noen vesentlige endringer. Tilbyggene er gjort i bakhagen, de ser litt shabby ut, men styrken med dem er at de er enkelt utført og det er likt utført på begge sidene. Det er faktisk ganske uvanlig for området hvor hovedregelen er at de ulike eierne har utført ulike endringer på hver sin halvdel. Dette gjelder særlig for tomannsboligene. Dette er et eksempel til etterfølgelse, men det burde ha vært skifer på taket på tilbyggene også.

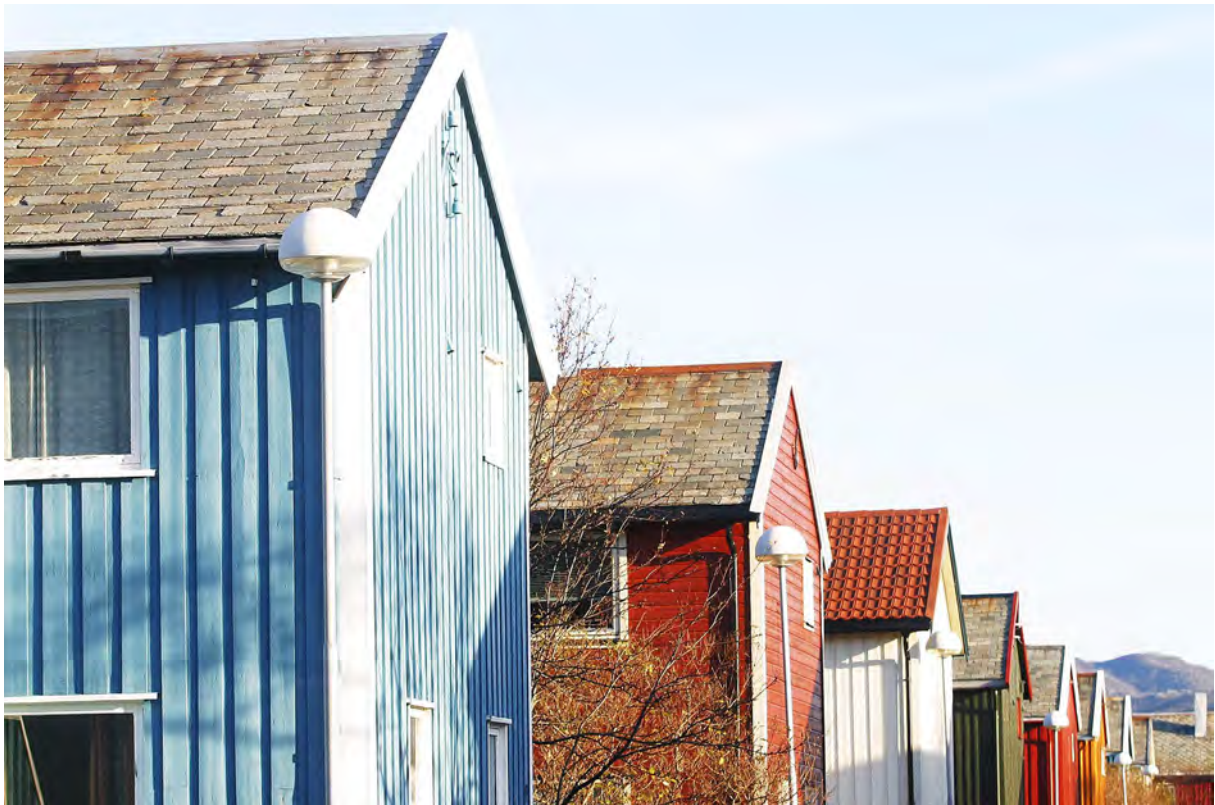
Her ser man tydelig hvordan hus med nytt taktekkingsmateriale stikker seg ut fra sammenhengen. En ser også hvordan et liggende panel bryter med stilen i området hvor lektepanel var normen. Stående panel er det vanligste i dag også og bør fortsette å være det.

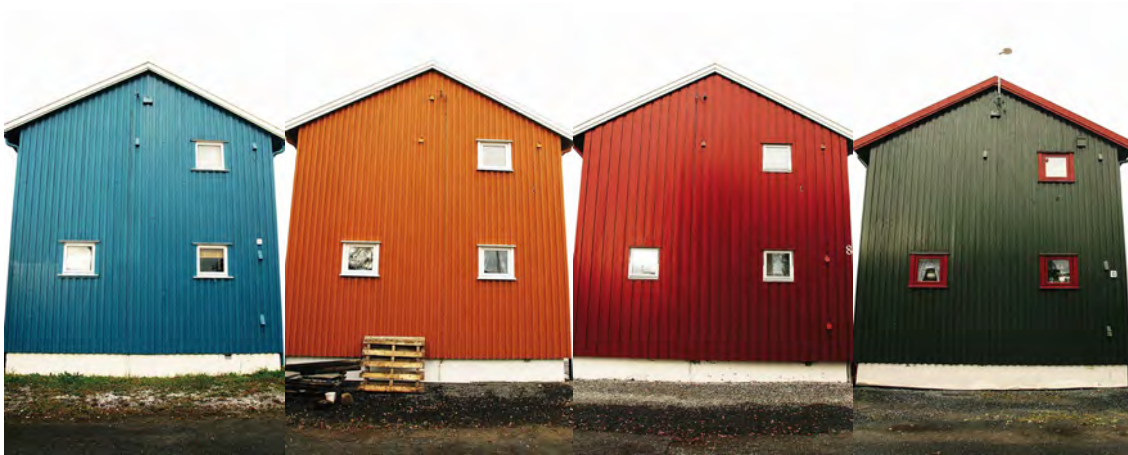
Her er en husrekke fra Torgny Segersteds vei, fra den øverste halvdel fra nr. 4-10. Det synes godt hvor like husene var i utgangspunktet, vindusplassering og størrelse er original. Denne rekken er fra det området som er best bevart og det er ønskelig at akkurat denne delen bevares mest mulig inntakt. Skal disse husene bygges om bør det gjøres slik at denne fasaden beholdes. Det gule huset, nr. 6, er blitt tilbakeført med stort hell og er et eksempel til etterfølgelse.

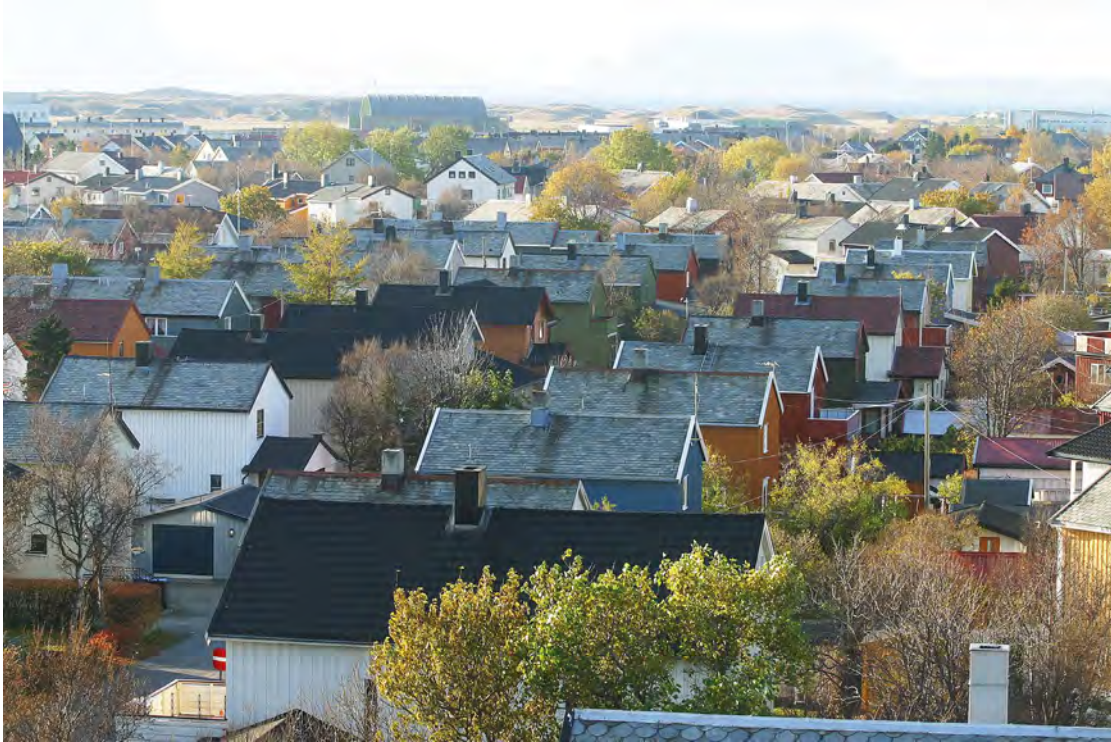
Oversiktsbilde mot Torgny Segersteds vei

Her ser en andre siden av husrekken vist over, her ser en at det er gjort flere endringer i bakkant som ikke synes fra gaten. Dette er en god måte å bygge ut på. Her kan formgivningen være noe friere enn om en bygger ut mot gaten. Men det oppfordres til at originale detaljer blir bevart. Nye tak i andre materialer ses tydelig på avstand og en bør være steng med å kreve bruk av skifer.

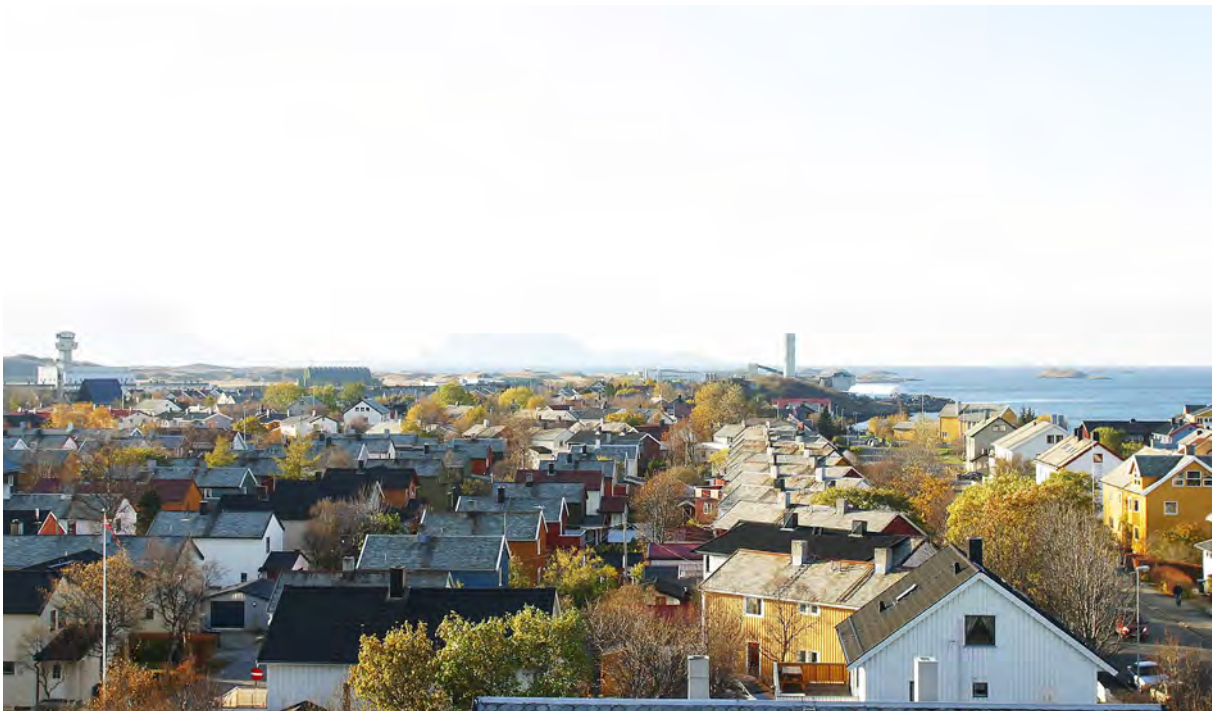
Oversiktsbilde mot Prinsens gate

Her ser en tydelig hvor enhetlig området er når det kommer til byggehøyder og hvor systematisk husene er plassert i forhold til hverandre. En ser også hvor brokete uttrykket blir når en blander ulike taktekkings materialer

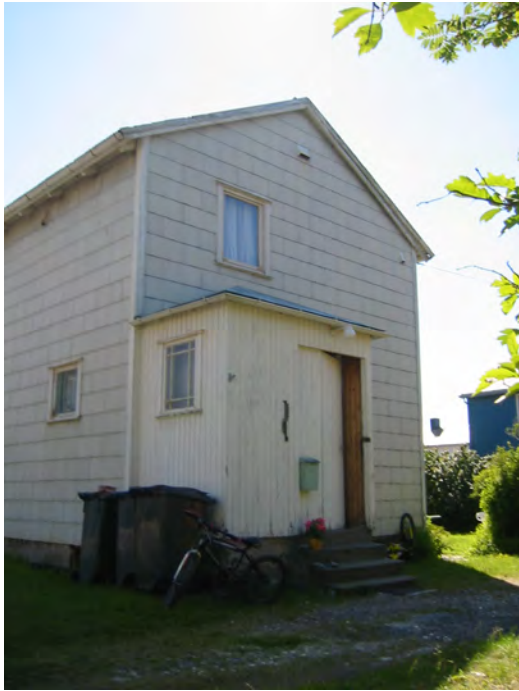
Dette er et tilbygg som harmonerer med resten av huset. Det er lite og nøkternt, deler av en opprinnelig utseende trapp er fremdeles synlig. Vinduet har spinkle sprosser, men er i en annen stil enn det som var vanlig på 1940-tallet. Det er vanlig å bygge ulike typer vindfang i området og dette er et pent eksempel.

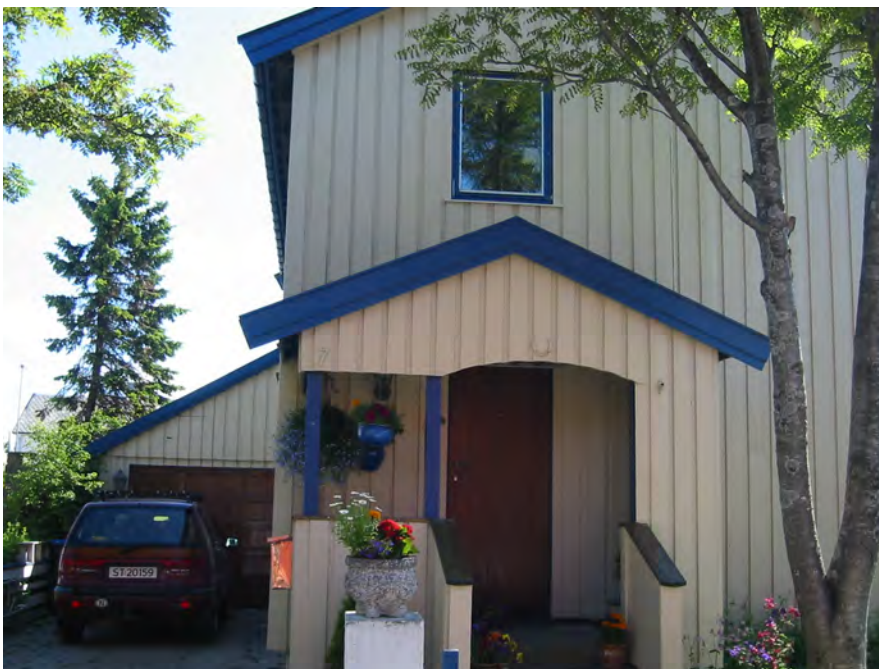
Dette er et eksempel på et tilbygg mot gaten, det tar opp igjen elementer fra hovedhuset. Det er enkelt i detaljene og har samme takvinkel som huset for øvrig, noe som demper uttrykket. Det er bygd en tilbaketrukket garasje i bakkant. Denne har et mindre volum og en lavere høyde enn huset og synes ikke så godt fra veien. En løsning som kler huset.

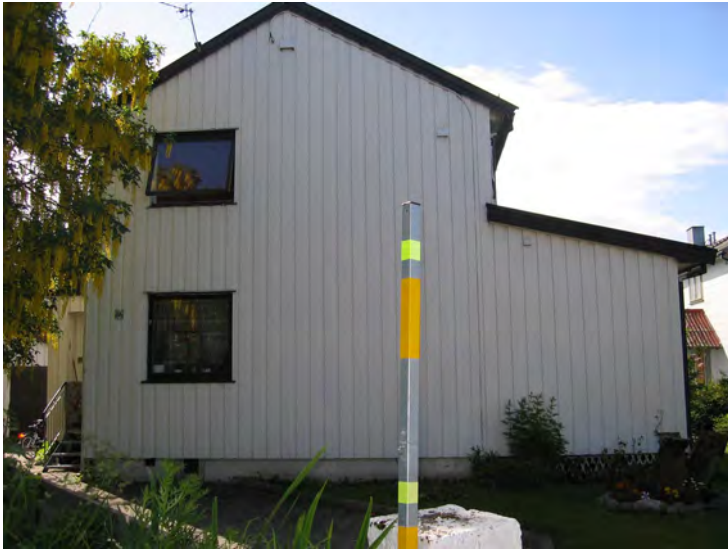
Prinsens gate 86

Dette er en grei måte å bygge ut på, man ser tydelig hvor det gamle slutter og det nye begynner. Denne varianten av tilbygg er det mange av i Svenskbyen. Panelet her har feil dimensjoner og vinduene er byttet til en feil type. Styrken til dette tilbygget er at det har et mindre volum en hovedhuset og er bygget i samme stil som resten av huset, dermed skiller det seg ikke vesentlig ut, et lite minus er at tilbygget vender ut mot gaten slik at det synes godt.

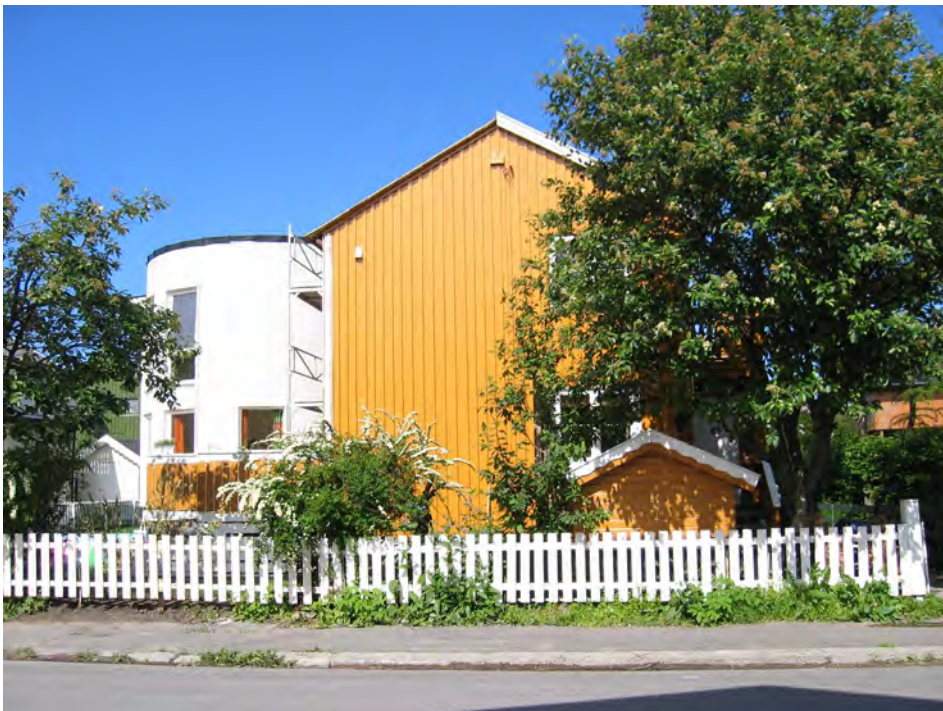
Fredensborgveien 79

Dette er en helt annen måte å bygge ut på, den har vært veldig omstritt, men den har noen klare styrker. Den representerer noe helt nytt, den står godt som en selvstendig bygning, samtidig som den underordner seg hovedhuset. Det er ingen tvil om at denne delen av huset er helt ny. En annen fordel er at huset beholder symmetrien siden utbyggingen er felles for begge boligdelene. En slipper også problematikken rundt takvinkler og mønehøyde. De runde sidene gjør at naboen ikke mister like mye lys som de hadde gjort ved en mer firkantet løsning. En beholder også mer friareal på tomten.

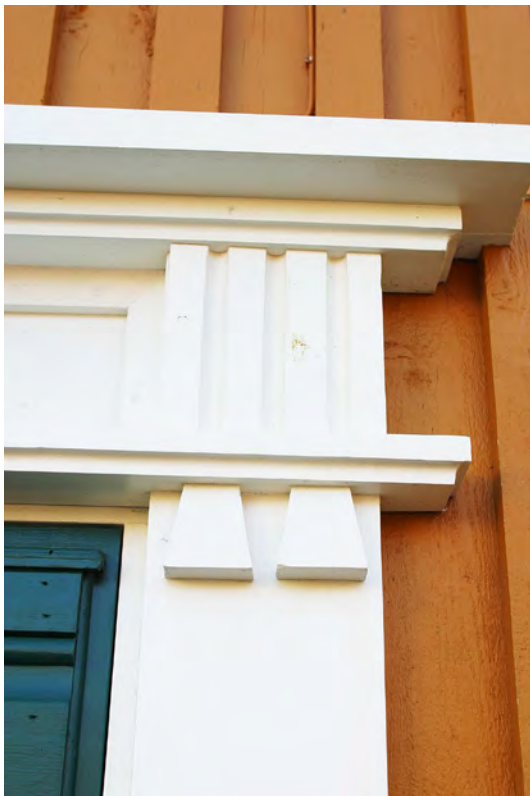
Detalj fra portal, med triglyf og guttae i nederkant og en profilert midfrise.

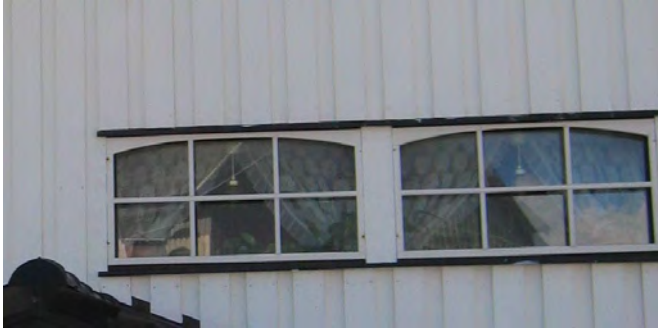
En vindustype som ikke passer inn i byggestilen til Svenskbyen, her fra Prinsens gate 72.

- beholde eller tilbakeføre til lekterpanel
- gå tilbake til de originale vindustypene
- beholde den opprinnelige vindusplasseringen og størrelsen
- ikke tillate vinduer som avviker for mye i stil, runde vinduer, vinduer med for mange ruter, vinduer med buet avslutning i overkant

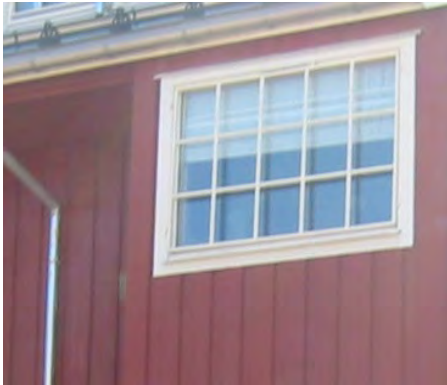
Vindu med for mange og små ruter, virker fort veldig dominerende, her fra Harald Langhelles vei 4.

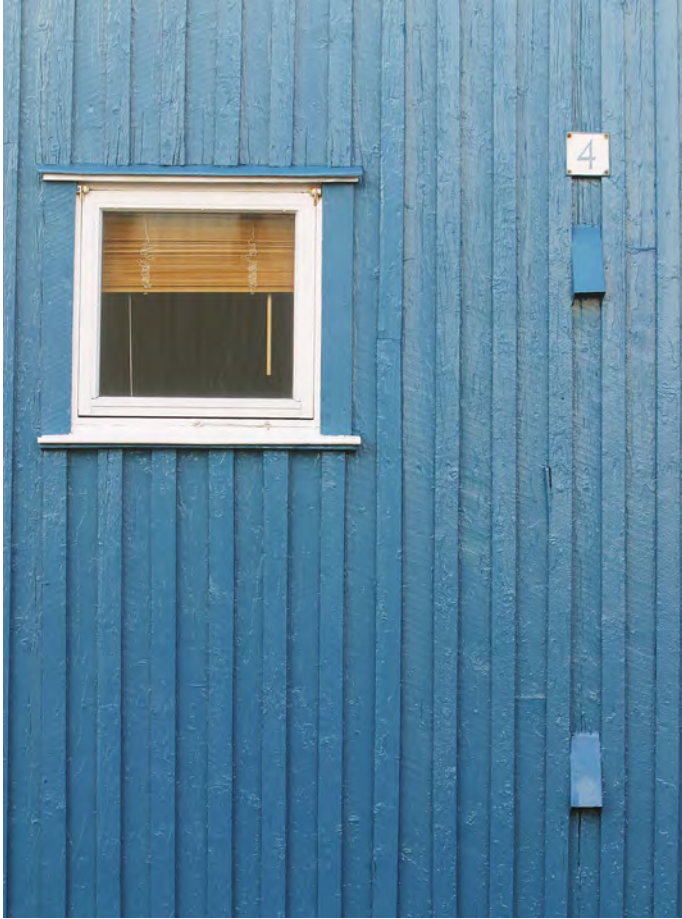
Nærbilde av vegg med opprinnelige detaljer i god behold, fra Torgny Segersteds vei.

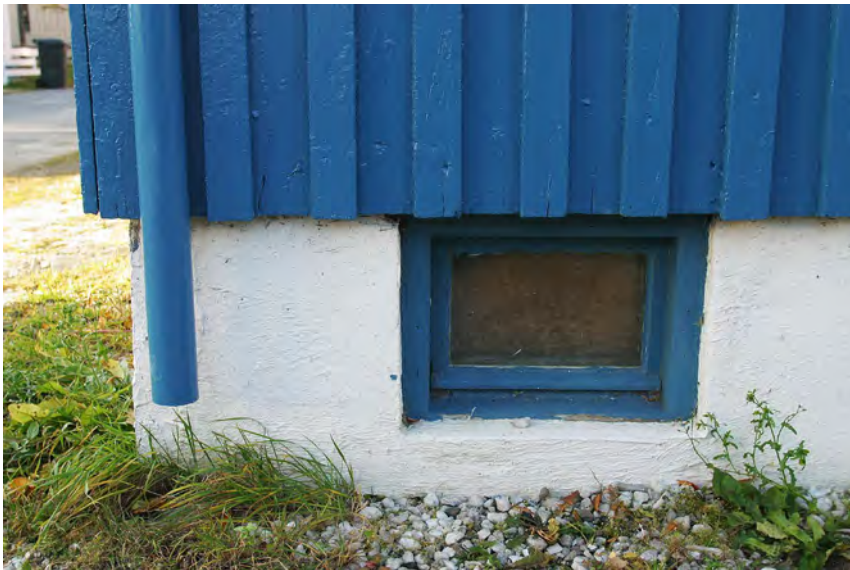
Nærbilde av kjellervind, viser hvordan avslutningen mot kjellermuren var og listverket rundt vinduet.

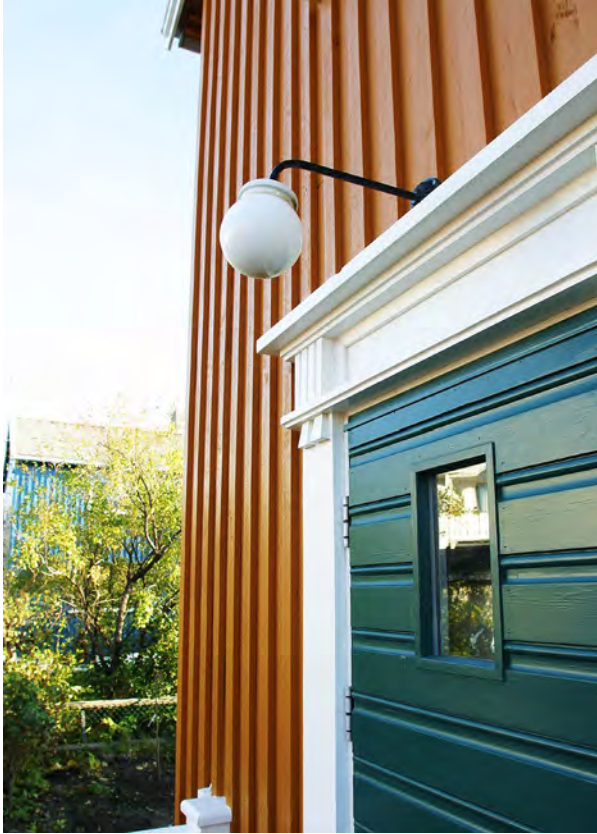
Lampe som er lik den originale, kan være den opprinnelige, detaljer fra inngangen med rette farger og dørtype og panelbredde.

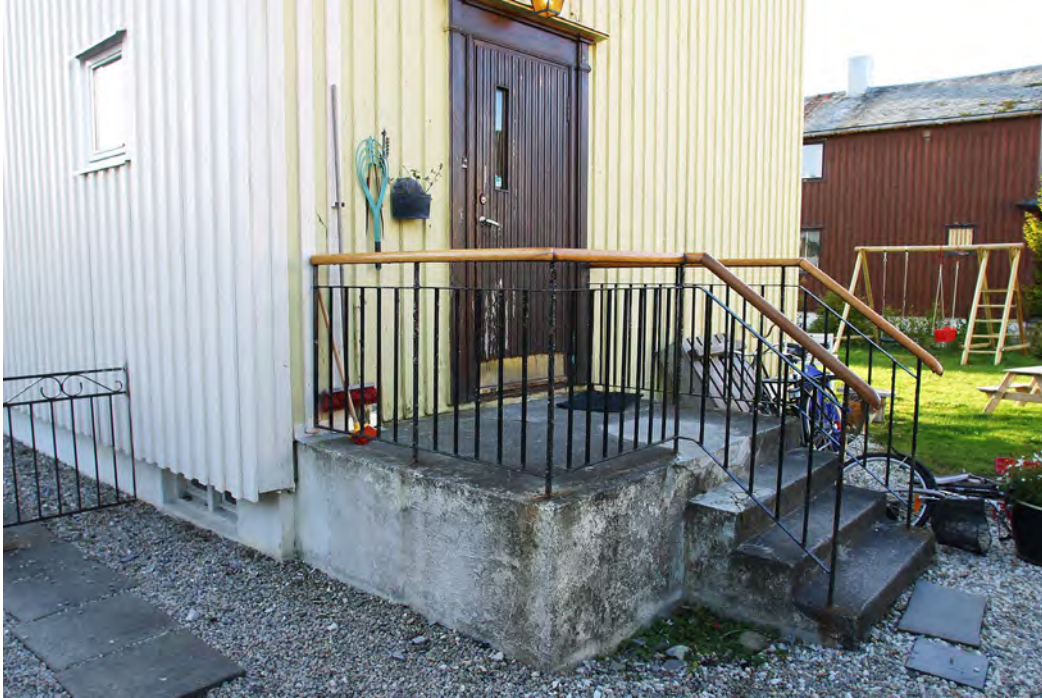
Klassisk svenskhus trapp med plass til en liten benk på siden, noe som er vanlig i Sverige. Variant av portal og dør som ikke skiller seg så veldig ut fra de opprinnelige. De har lampe over døren, denne er ikke original, men de har beholdt tradisjonen med en kulelampe over inngangsdøren.

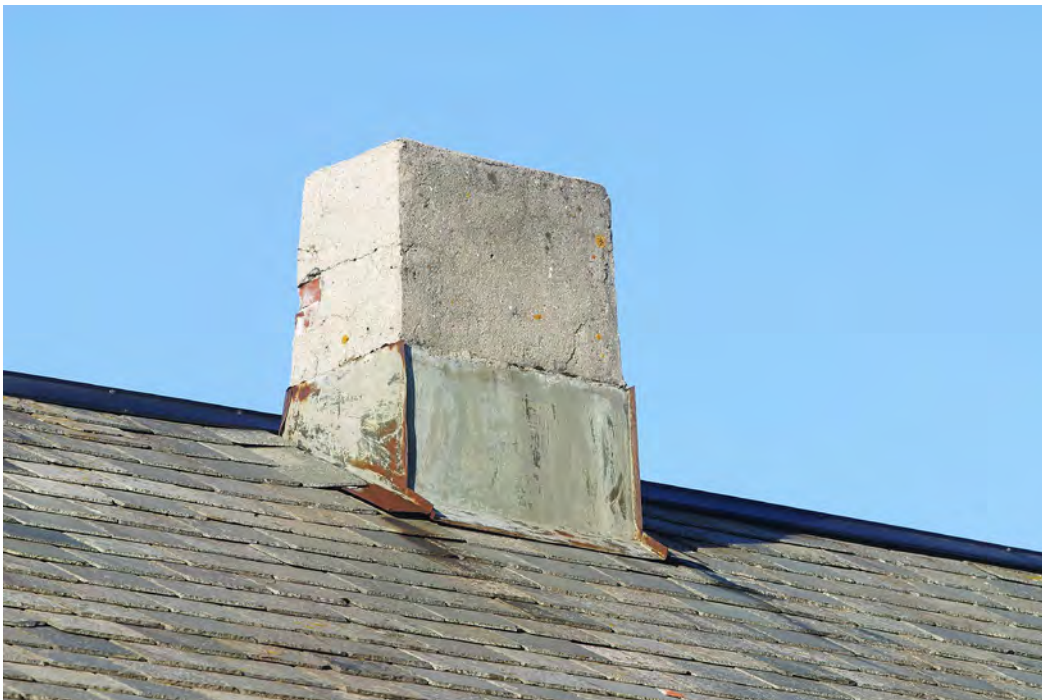
Nærbilde av tak med opprinnelig skifer og pipe.
